**Zeitschrift:** Schweizerische Bauzeitung  
**Herausgeber:** Verlags-AG der akademischen technischen Vereine  
**Band:** 37/38 (1901)  
**Heft:** 1

**Artikel:** Das letzte Tiberhochwasser in Rom  
**Autor:** [s.n.]  
**DOI:** <https://doi.org/10.5169/seals-22650>

### Das letzte Tiberhochwasser in Rom.

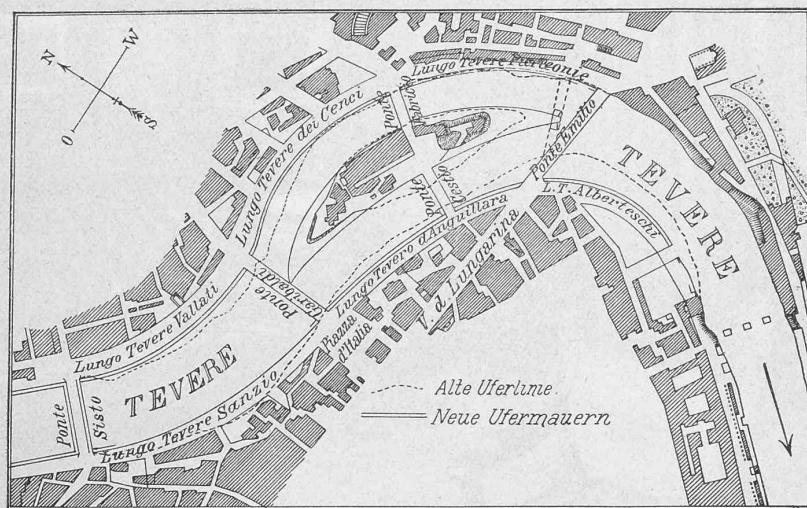
Fig. 3. Der Tiber bei der Insel S. Bartolomeo.

Wassermenge ab. Die damaligen beidseitigen Uferlinien sind im untenstehenden Plan (Fig. 3), der die regulierten Quaifluchten zeigt, einpunktiert. Unterhalb des Ponte Sisto bildete der Strom am rechten Ufer eine tiefe Einbuchtung und wurde von dieser aus zum grössten Teil auf die linke Seite abgelenkt. Der Hauptabfluss fand somit durch die beiden, je  $27,20\text{ m}$  breiten Oeffnungen des Ponte Fabricio (Fig. 1 und 4), statt, während in dem durch den Ponte Cestio (Fig. 2 und 5) mit einer Oeffnung von  $23,70\text{ m}$  und zwei kleinen Nebenöffnungen überbrückten rechten Arme beim Niederwasser nur ein  $17\text{ m}$  breites Rinnal vorhanden war.
