**Zeitschrift:** Schweizerische Bauzeitung

**Band:** 41/42 (1903)

**Artikel:** Die Waschanstalt Union in Davos

## Die Waschanstalt Union in Davos.

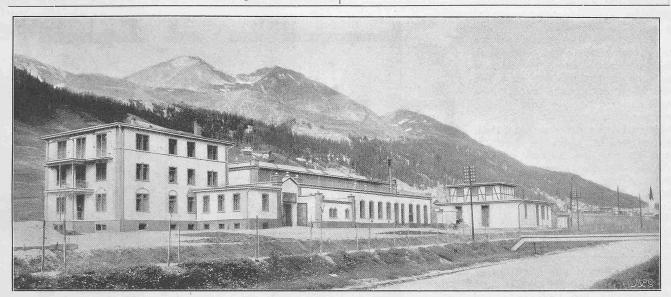
Abb. 2. Gesamtansicht der Anlage von Südosten.

Das Etablissement zerfällt in drei getrennte Abteilungen, nämlich das Wohn- und Verwaltungsgebäude, das Wäschereigebäude und das Desinfektions- und Stallungsgebäude (Abb. 1 und 2). Während die letztere Abteilung von den andern getrennt liegt, sind das Wohngebäude und das Wäschereigebäude durch eine 3,50 m breite, überdachte und mit einem Oberlicht versehene Durchfahrt verbunden.

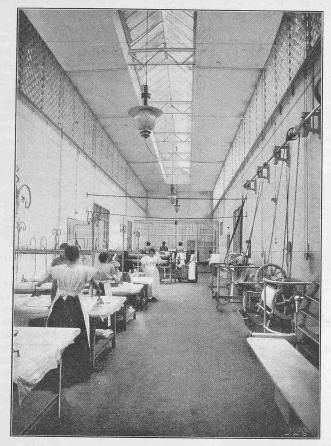
Abb. 7. Plätte- und Mangelsaal.

Nachdem die Wäsche die Waschmaschinen, die Spülmaschine und die Zentrifuge passiert hat, gelangt sie in den *Plätt- und Mangelsaal* im Mittelbau (Abb. 7 S. 76), einen weiten,

7,20 m hohen Raum, der etwa 30 m lang und 7 m breit ist. Die Lichtfülle in diesem Saale ist eine ausserordentliche, doch ist dabei jede Belästigung der Arbeiter durch Sonnenstrahlen vermieden. Zur Belichtung dienen einerseits die der ganzen Länge nach aufgesetzten Oberlichter,

anderseits die Glasbausteine Patent Falconnier, mit welchen die Längswände des ganzen Mittelbaues in ihrem oberen Teile, soweit sie über die Seitenbauten emporragen, ausgemauert sind.

lichte angebrachte Klappflügel und ist eine so wirksame, dass auch die Seitenräume einem intensiven Luftwechsel ausgesetzt sind, ohne dass Zugluft entsteht. Hierdurch wird erreicht, dass in sämtlichen Betriebsräumen stets gute Luft herrscht.

Die Leibwäsche gelangt von der Waschküche aus ebenfalls in den Plätt- und Mangelsaal (Abb. 7), der in seinem

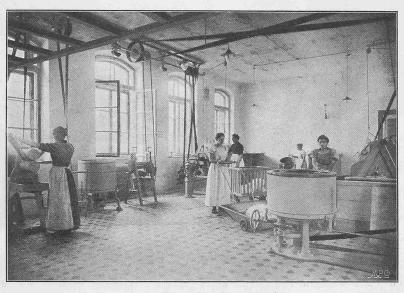
Abb. 9. Waschküche für Leibwäsche.

Der eigentliche Waschprozess geht jedoch erst in der Waschküche für Leibwäsche (Abb. 9) vor sich, in welcher zwei Doppeltrommel-Waschmaschinen gleichen Systems, wie in der Hotelwäsche-Abteilung, aufgestellt sind. Ausserdem befinden sich in dieser Waschküche eine Spülmaschine, eine Zentrifuge, ein grosser Koulissen-Trocken-Apparat, eine Stärkemaschine, zwei Wringmaschinen, sowie mehrere Laugenfässer und Bottiche.
