**Les travaux de réfection
du Pont du Mont-Blanc à Genève**
par George Autran, ingénieur.

I. L'ancien Pont.

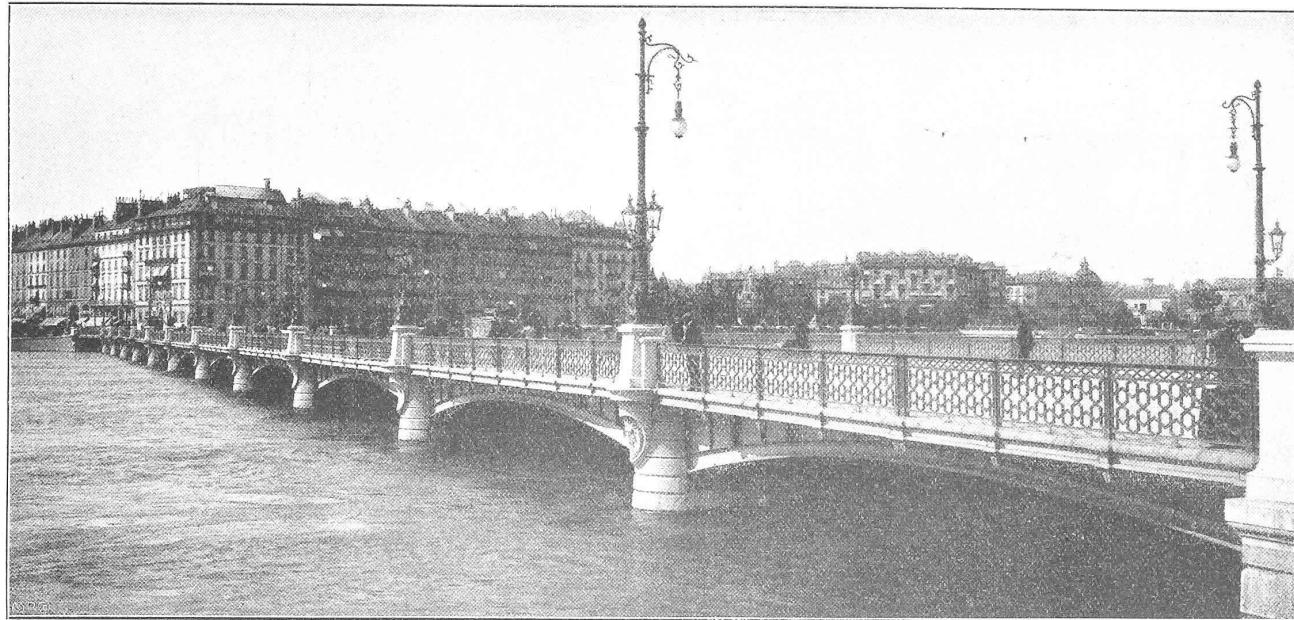
Fig. 1. Vue générale du Pont du Mont-Blanc à Genève,

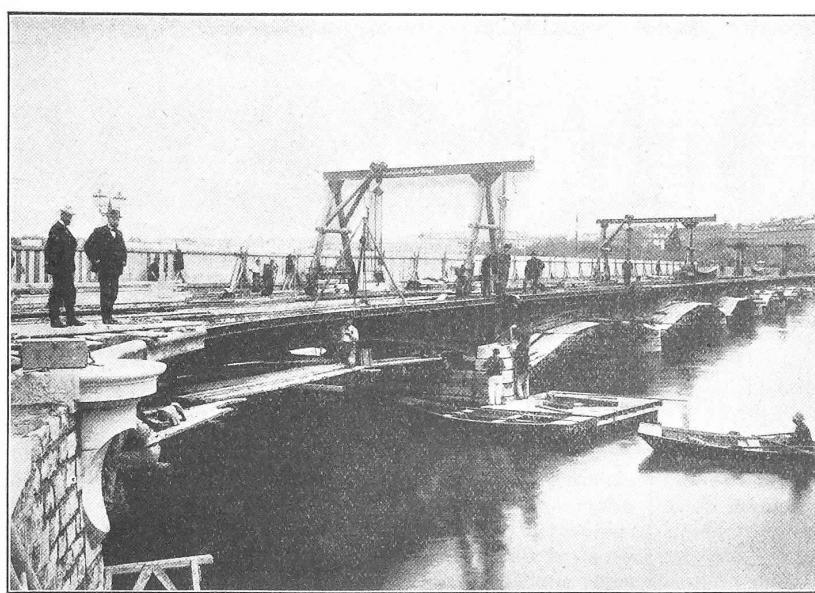
Fig. 8. Première période. Montage des 4 poutres aval. 30. IV. 1903.
