**Artikel:** Die Schlussergebnisse der Absteckung des Simplontunnels  
**Autor:** Rosenmund, M.  
**DOI:** <https://doi.org/10.5169/seals-25496>

#### Die Schlussergebnisse der Absteckung des Simplontunnels.

Von Professor Dr. M. Rosenmund in Zürich.<sup>1)</sup>

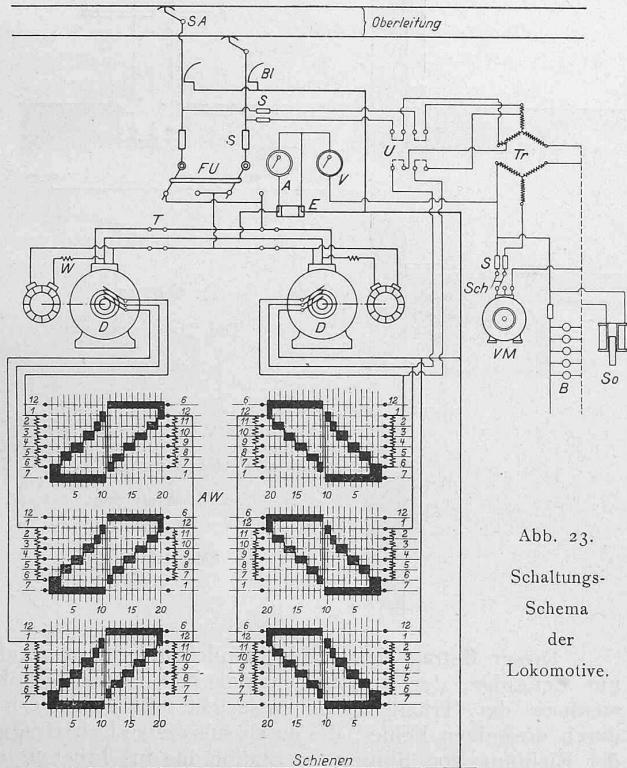
In jeder Phase sind die Kontrollerfinger gleicher Bezeichnung miteinander verbunden.

*Legende:* SA Stromabnehmer, Bl Blitzschutzsicherung, A Ampèremeter mit Schunt, V Voltmeter, S Sicherung, FU Fahrrichtungs-Umschalter, T Trennschalter, W Widerstand, U Um- und Ausschalter, Tr Transformator, Sch Schalter, VM Ventilatormotor, So Solenoid, B Beleuchtung, AW Anlass- und Bremswiderstand, D Drehstrom- u. d. Gleichstromerreger, E Erdleitung.

Um bei der Talfahrt die Motoren als Generatoren auf die Bremswiderstände arbeiten lassen zu können, ist eine besondere Einrichtung vorgesehen. Es ist hierzu auf dem Rotor der Motoren außer der Drehstrom-Wicklung eine Gleichstrom-Wicklung mit Kollektor untergebracht, die an zwei Phasen der Drehstrom-Wicklung des Stators geschlossen ist und dadurch mit den letztern eine in sich geschlossene Hauptstrom-Maschine bildet, welche bei der Talfahrt ein sehr kräftiges Magnetfeld erzeugt. Da sich außer der Gleichstrom-Wicklung auch die auf dem gleichen Rotor befindliche Drehstrom-Wicklung in diesem Felde dreht, wird in der letztern ein Drehstrom erzeugt, der gemäß Schaltungsschema (Abb. 23) direkt den Anlasswiderständen, bzw. Bremswiderständen zufliest und dort vernichtet wird. Die erwärmte Luft wird durch einen mit Elektro-Motor gekuppelten Ventilator im Kamin bei dem Führerstande aus dem Widerstandskasten hinausgeschafft. Die Kontroller zur Regulierung der Widerstände sind in Serie-Parallelschaltung eingerichtet, um stets alle Teile des Widerstandes möglichst auszunützen zu können. Mit dem Handrad des Hauptschalters steht ein Hebelwerk in Verbindung, das bei

Ein kleiner Transformator zur Reduktion der Spannung von 750 auf 120 Volt liefert den Strom für den Ventilator-Motor, das Solenoid und die Zugsbeleuchtung. Auf dem Transformator ist ein Umschalter angebracht, um bei eventueller Unterbrechung in der Stromlieferung von der Kontaktleitung aus, bei Talfahrt den Ventilator-Motor durch den im Rotor der Motoren erzeugten Strom betreiben zu können.

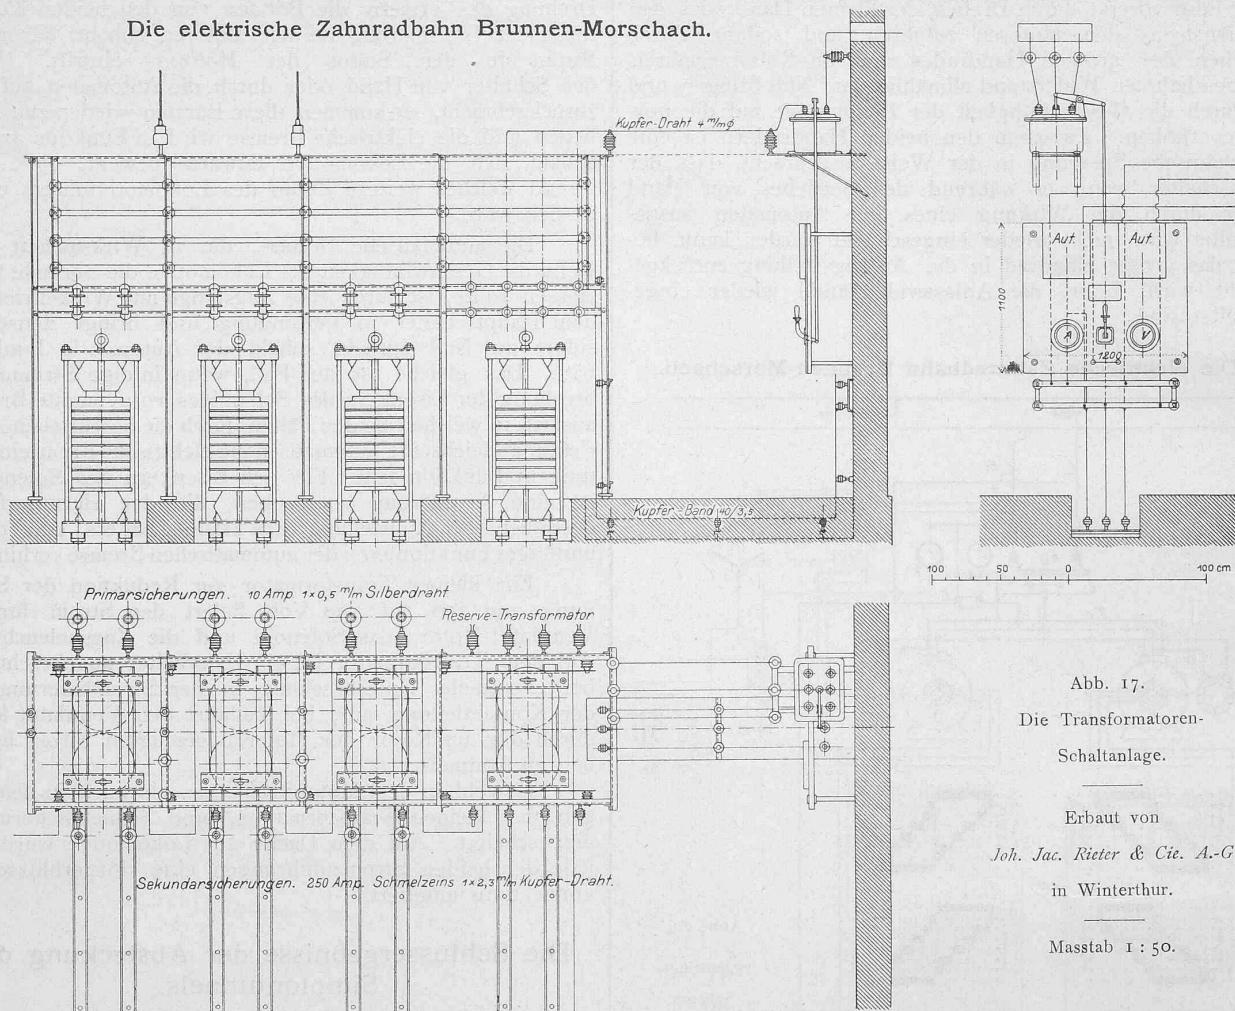
Abb. 17.

Die Transformatoren-Schaltanlage.  
—  
Erbaut von

Joh. Jac. Ritter & Cie. A.-G.  
in Winterthur.

Masstab 1 : 50.
