Die Bauarbeiten am Simplontunnel.

Von Ingenieur Dr. K. Pressel, Professor an der königl. techn. Hochschule in München.

Arbeiten auf der Südseite.

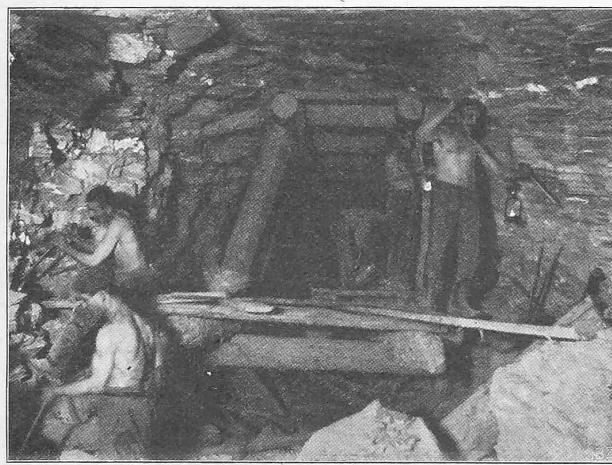
Abb. 26. Tunnel I. Km. 8,850 Erweiterung der Calotte.

¹⁾ Die Photographien zu den Abbildungen 26, 27, 29 und 59 sind von Ingenieur Mongi in Iselle aufgenommen worden, während die Aufnahmen zu sämtlichen andern bildlichen Darstellungen vom Verfasser des Artikels, Herrn Oberingenieur Dr. K. Pressel, stammen und zur Verfügung gestellt wurden.

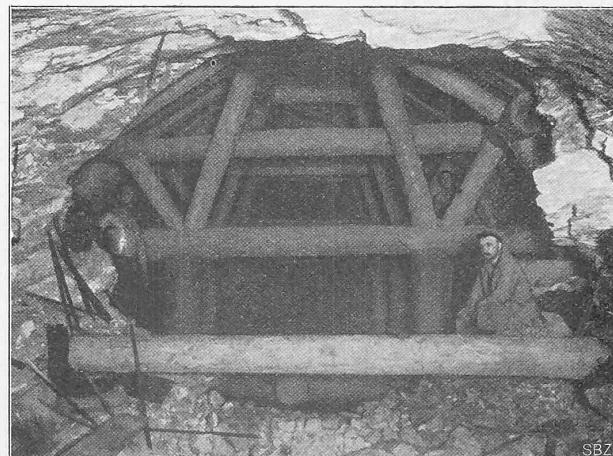
Abb. 27. Tunnel I. Km. 8,900. Vollausbruch.
