Artikel: Die Bauarbeiten am Simplontunnel

Die Bauarbeiten am Simplontunnel.

Von Ingenieur Dr. K. Pressel, Professor an der königl. techn. Hochschule in München.

Arbeiten auf der Südseite.

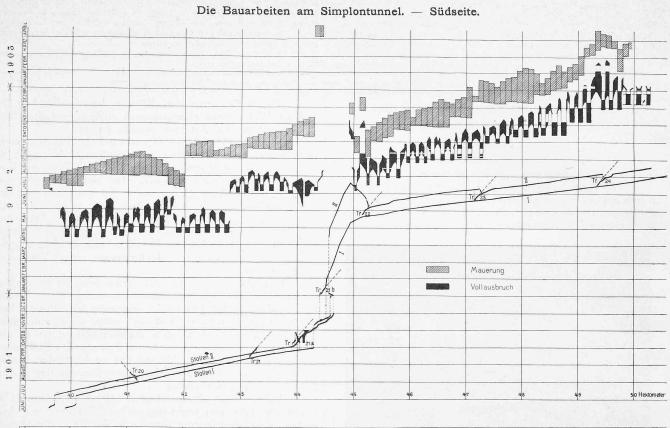
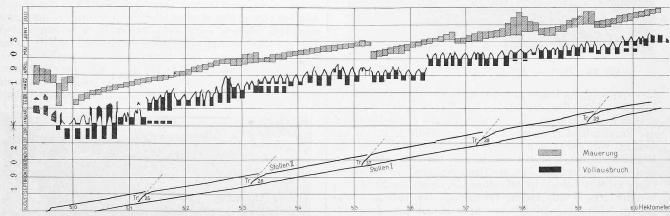
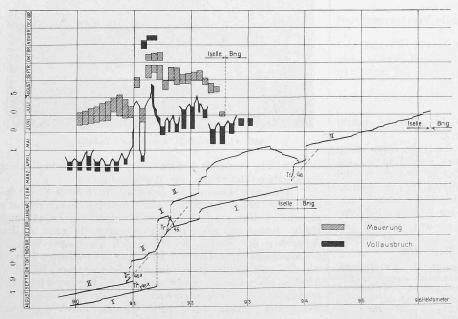
für den Vortrieb von Stollen I und Stollen II, sowie für die Ausführung von Vollausbruch und Mauerung:

- Abb. 23. Von Km. 4 bis Km. 5 (starke Wassereinbrüche und Strecken mit hohem Druck).
- Abb. 24. Von Km. 5 bis Km. 6 (günstige Bauverhältnisse).
- Abb. 25. Von Km. 9,0 bis Km. 9,63 (Gebiet der heissen Quellen).

Masstab 1:6000 für die Längen.

Um von vornherein eine Vorstellung der unter 2., 3. und 4. aufgezählten Einflüsse zu geben, verweisen wir auf die detailliertern Fortschrittsdiagramme für den 5., 6. und 10. Kilometer der Südseite. Abbildung 23 (S. 274) bezieht sich auf die unter 2. und 3. erwähnten Einflüsse. Abbildung 24 (S. 274) zeigt den Gang der Arbeiten bei günstigern Verhältnissen; Abbildung 25 (S. 274) endlich gibt ein Bild der Vorgänge, wie sie sich im Gebiet der heissen Quellen, die unter 4. erwähnt sind, abspielten.

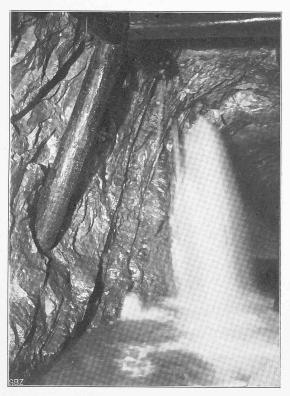
Abb. 32. Stollen II (4,442). — 29. Januar 1902.

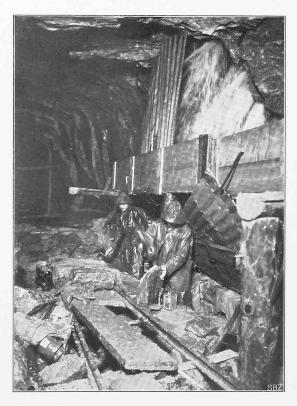
Abb. 34. Stollen II (4,442). Mauerung des Kanals unter den grossen Quellen. — 18. Dezember 1905.

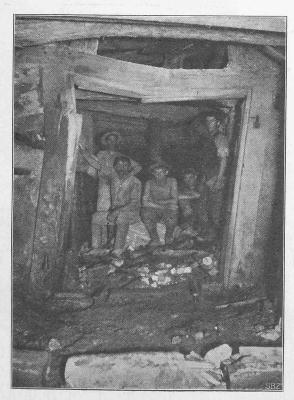
Abb. 29. Verdrückte Türe in Traverse 40.

bildung 28). Auch die Querschläge (Abb. 29) mussten vom Km. 4,5 an nordwärts sämtlich gemauert werden.

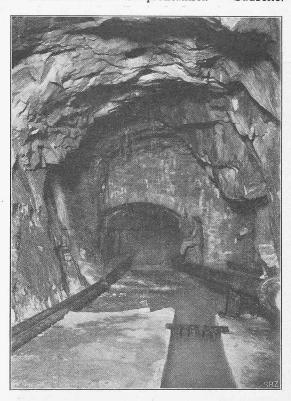
Abb. 36. Stollen II (4,460) vor der Druckpartie. - 16. Januar 1906.

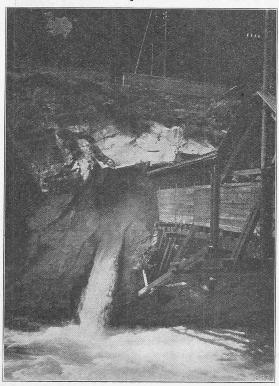
Abb. 37. Mündung des Richtstollens am 5. August 1903.

In den rückwärtigen Arbeitsstellen waren die Folgen der verschiedenen Wassereinbrüche, die in ihrer Gesamtheit (Abb. 37) den Betrag von 1200 Sek.-l bei 120 C Temperatur erreicht hatten, an allen Orten fühlbar. Der

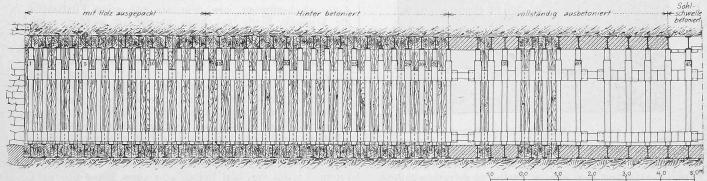
Abb. 41. Eiserne Baue in der Druckpartie des Stollen I von Km. 4,450 bis Km. 4,470. — Längenschnitt. — Masstab 1:100.

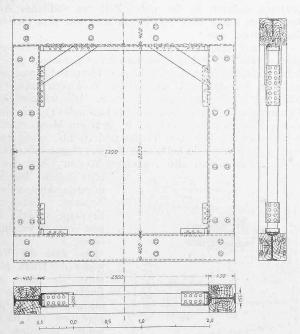
Wie Abbildung 39 zeigt, wurden aus I-Trägern N. P. 40 Geviere gebildet, deren einzelne Eisenteile, Kappe, Sohlschwelle und Ständer, anfänglich durch genau passende Beilagen aus imprägniertem Holz zu Balken von quadratischem Querschnitt ($40\times40~cm$) ergänzt wurden. Die lichte Weite betrug 2,50 m, die lichte Höhe 2,80 m. In den obern Ecken wurden Verstrebungen aus Flacheisen $200\times20~mm$ angeschraubt. Ausserdem erhielten die einzelnen Baue einen Längsverband aus zusammengeschraubten [-Eisen von 20 cm Höhe.

Abb. 39. Eiserne Baue in der Druckpartie. Rahmen für Stolleneinbau I. — Masstab 1:50.

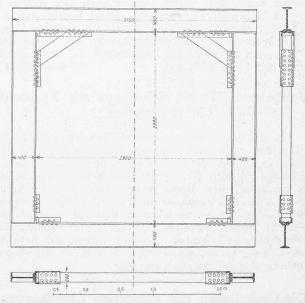
Abb. 43. Eiserne Baue in der Druckpartie. Rahmen für Stolleneinbau II. — Masstab 1:50.

Ohne auf die Einzelheiten im Stollenvortrieb während der weitern Periode bis zum Eintritt der dritten grossen Störung einzugehen, wollen wir nur noch kurz erwähnen, dass im Stollen II, wo man das gleiche Gebirg wie in I angetroffen hatte, in ähnlicher Weise mit eisernen Bauen in der Druckstrecke vorgegangen wurde; nur waren dort die Baue mit Rücksicht auf den Ablaufkanal etwas anders angeordnet (siehe Abb. 43). (Forts. folgt.)

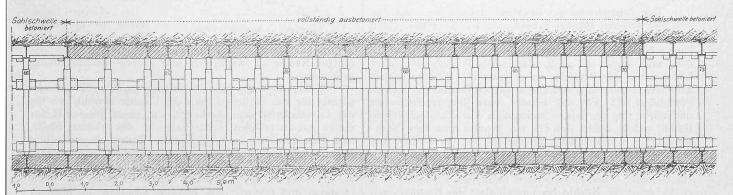
Abb. 42. Eiserne Baue in der Druckpartie des Stollen I von Km. 4,470 bis Km. 4,492. — Längenschnitt. — Masstab 1: 100.
