**Artikel:** Die Bauarbeiten am Simplontunnel  
**Autor:** Pressel, K.  
**DOI:** <https://doi.org/10.5169/seals-26109>

## Die Bauarbeiten am Simplontunnel.

Von Ingenieur Dr. K. Pressel, Professor an der königl. techn. Hochschule in München.

### Arbeiten auf der Südseite.

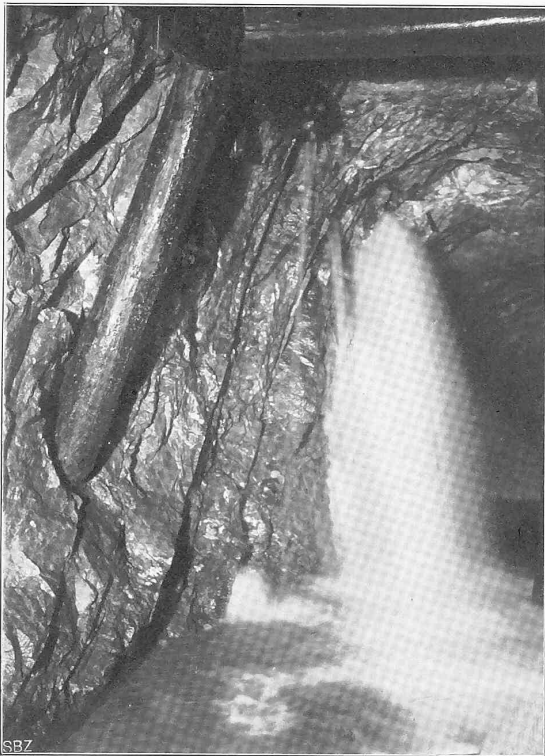
Abb. 32. Stollen II (4,442). — 29. Januar 1902.

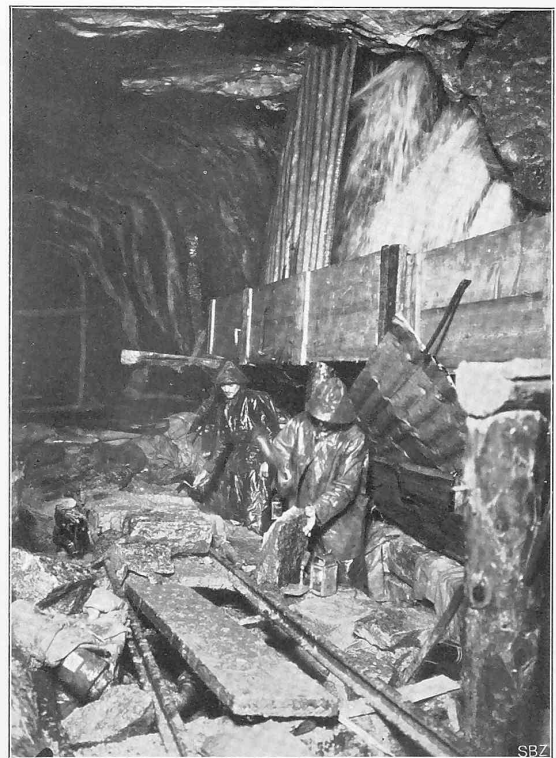
Abb. 34. Stollen II (4,442). Mauerung des Kanals unter den grossen Quellen. — 18. Dezember 1905.

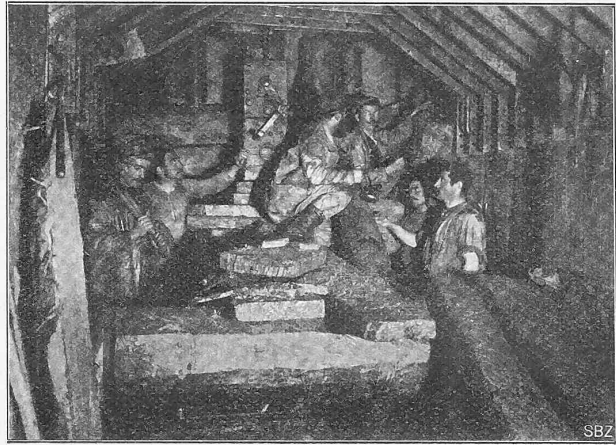
Abb. 40. Vortrieb in der Druckpartie des Stollen I. — Januar 1902.

Am 19. Januar 1902 nahm man den Vortrieb in der Druckstrecke bei 4450 m mit diesen eisernen Bauern (siehe Abb. 40) auf, nachdem man sich zuvor am Eingange der Strecke im Kalk durch einen kleinen Mauerring einen festen Stützpunkt verschafft hatte. Die Rahmen wurden anfänglich mit Holzfutter Mann an Mann gestellt. Bald aber liess man die Holzbeilagen weg und füllte die Zwischenräume zwischen den Eisenträgern mit Beton aus (Abb. 41 und 42). Später vergrösserte man auch an weniger druckreichen Stellen die Entfernung der Baue. Auf einer Strecke, wo etwas Wasser auftrat, wurde mit gutem Erfolg ein kleiner Entwässerungstollen (1,0×1,5 m Querschnitt im Lichten) dem Sohlstollen vorgetrieben. Auch wurden jeweilig Sondierlöcher an der Brust gebohrt.
