**Zeitschrift:** Schweizerische Bauzeitung  
**Herausgeber:** Verlags-AG der akademischen technischen Vereine  
**Band:** 51/52 (1908)  
**Heft:** 18

**Artikel:** L'architecture contemporaine dans la Suisse romande  
**Autor:** Lambert, A.  
**DOI:** <https://doi.org/10.5169/seals-27417>

## L'architecture contemporaine dans la Suisse romande.

Par A. Lambert, architecte.

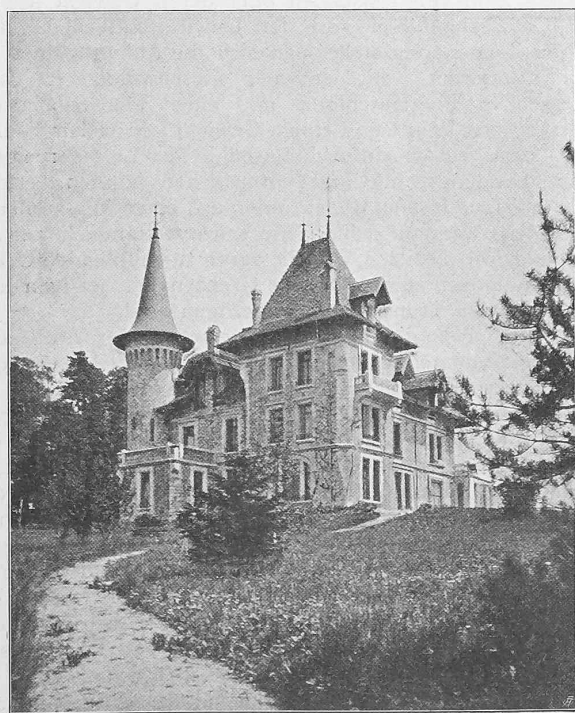
Fig. 21. Vila Fallot. — Architectes MM. Verrey & Heydel.

Une œuvre de plus d'envergure est la villa Fallot qui a presque l'aspect d'un château avec ses deux tours et ses nombreux décrochements (fig. 21 et 22).

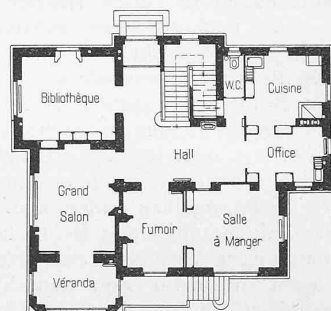
Fig. 17 et 18. Plans de la maison Siegfried. — Echelle 1 : 400.

MM. Verrey et Heydel ont construit quelques maisons qui ne manquent pas d'intérêt, une d'elles pour M. Siegfried nous montre, dans un espace restreint, une habile combinaison de tout ce qui constitue une véritable maison de maîtres, (fig. 16, 17, 18).

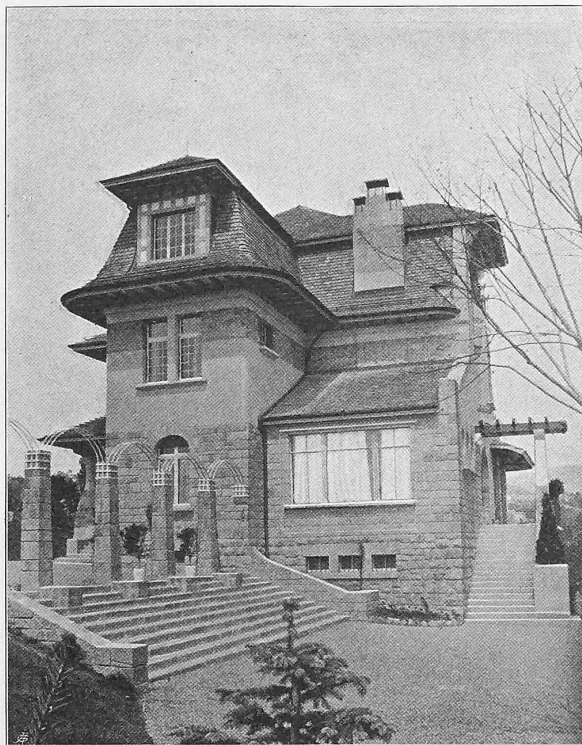
Fig. 28. La «Sauvagère» à Lausanne, propriété de M. le prof. Stilling.  
Architectes MM. Monod & Laverrière, Lausanne.

L'extérieur, quoique d'une silhouette mouvementée, ne manque pas d'unité, grâce à l'uniformité de hauteur d'une puissante corniche qui entoure toute la maison et qui porte un grand toit mansardé rappelant le profil des anciennes maisons du pays (fig. 28, 29 et 30). L'ensemble et le détail, quoique partout d'un esprit moderne, ont le caractère de chaude intimité des anciennes demeures.

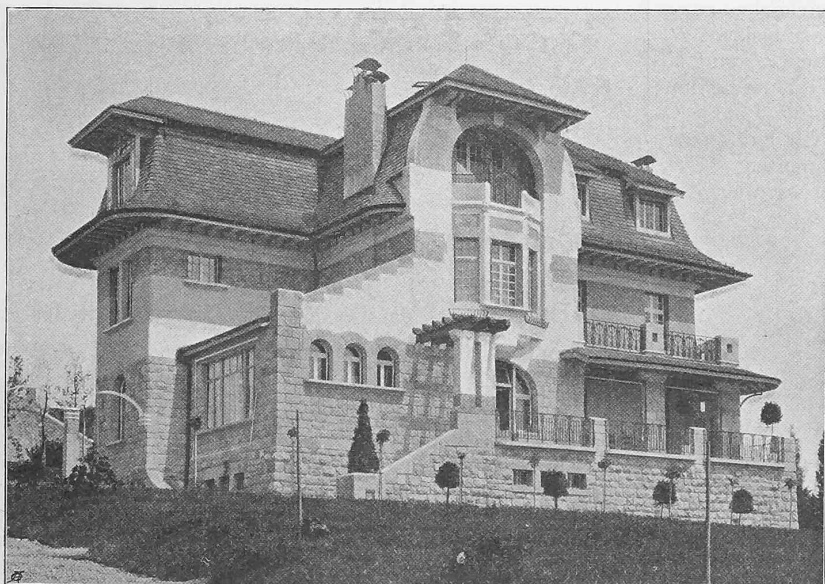
Fig. 30. La «Sauvagère» à Lausanne.

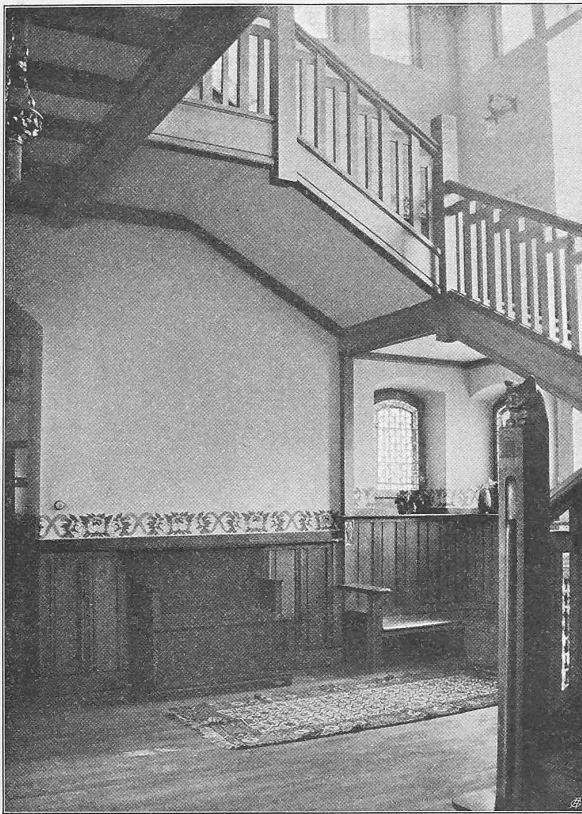
Fig. 31. Le hall de la «Sauvagère».  
Architectes MM. Monod & Laverrière, Lausanne.

C'est d'abord la „Sauvagère“, propriété de M. le professeur Stilling, une maison de campagne d'une distribution absolument claire et rationnelle. Les pièces du rez-de-chaussée (fig. 25) communiquent toutes entre elles et entourent un joli hall bien éclairé, montant de fond à travers deux étages et contenant l'escalier (fig. 31, page 234).
