Artikel: Vom Bau der Weissensteinbahn
Autor: Luder, Werner
DOI: <https://doi.org/10.5169/seals-82630>

Vom Bau der Weissensteinbahn.

Von Ingenieur Werner Luder, Solothurn.

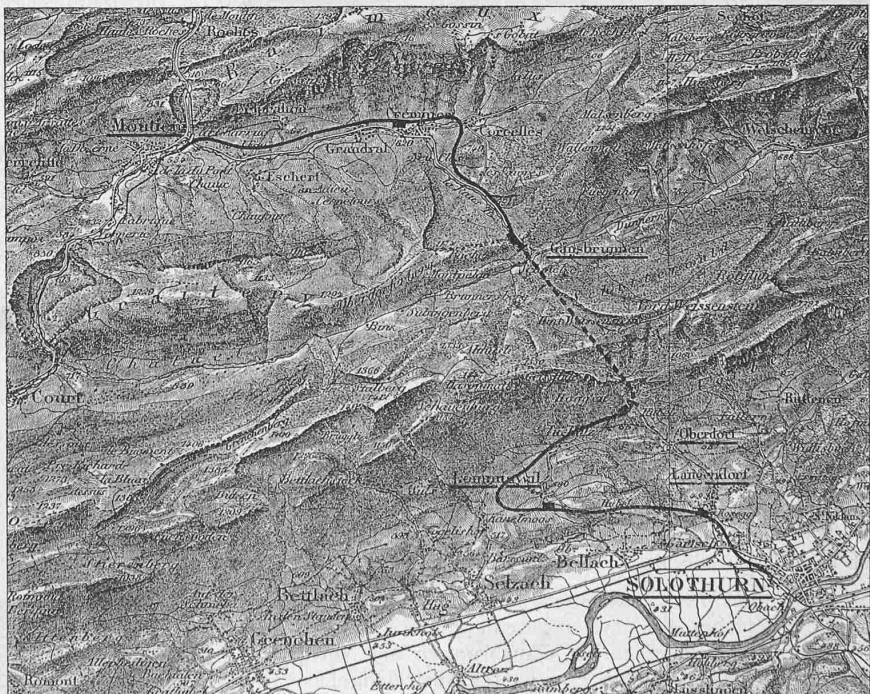
Abb. I. Uebersichtskarte 1:125 000. — Mit Bewilligung der eidg. Landestopographie.

Die Solothurn-Münster-Bahn verbindet das jurassische Birstal mit dem Aaretal, indem sie die vorderste Jurakette, die Weissensteinkette, mit einem Tunnel durchfährt; sie stellt die kürzeste Verbindung der Eisenbahnknotenpunkte Delle und Delsberg mit Solothurn und der Zentralschweiz her. (Abbildung 1.) Die beiden Tunnelmündungen sind durch Zufahrtsrampen mit den Ausgangspunkten Münster und Solothurn verbunden; die Nordrampe folgt der rechten Seite des Raustales bis zur Klus von Gänzenbrunnen, wo das Nordportal des Tunnels sich befindet; die Südrampe steigt mit einer grossen Schleife vom Südabhang des Juras allmählich ins Aaretal hinunter.

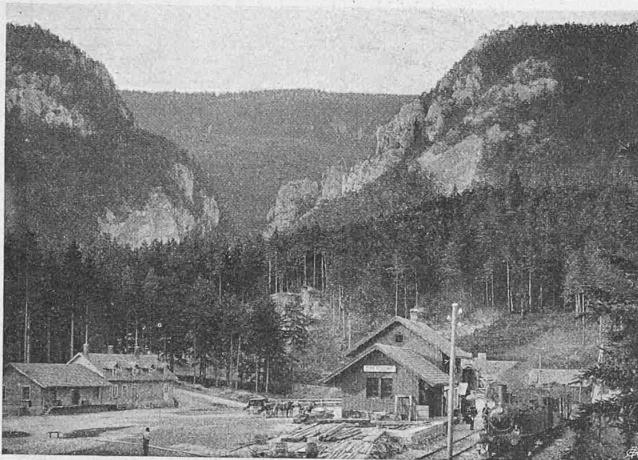
Abb. 6. Station Oberdorf am Südportal des Weissensteintunnels.

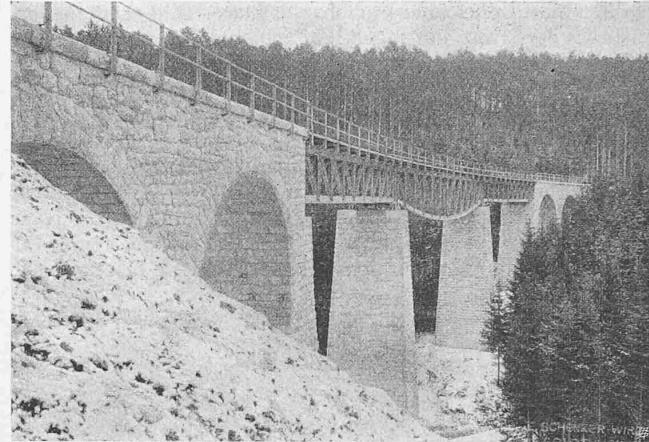
Abb. 9. Geissloch-Viadukt, von S.-W. gesehen.

Die Bahn liegt hier in der Steigung von 25 ‰ und in der Kurve von 300 m Radius. Die Gesamtlänge des Viaduktes beträgt etwa 200 m und die Höhe der Fahrbahn über dem Bach rund 22 m (Abb. 9). Der ursprüngliche Viadukt bestand aus acht Öffnungen, nämlich aus drei mit Eisenträgern überbrückten Öffnungen von 23,4, 34 und 23,4 m Spannweite und aus 3 + 2 steinernen Anschlussgewölben von je 10 m Lichtweite. Die Eisenbrücken wurden in

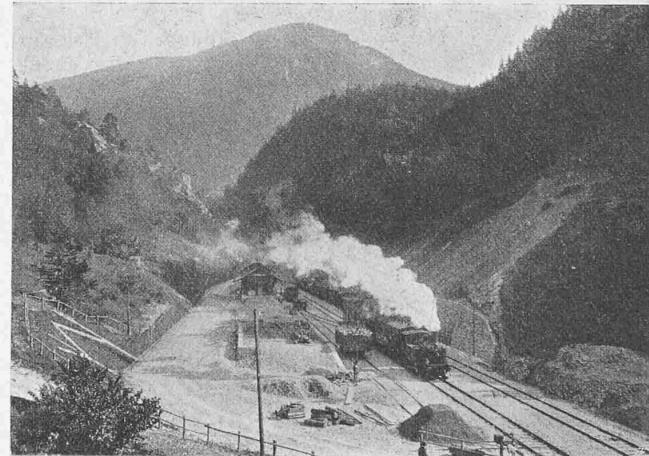
Abb. 7. Station Gänzbrunnen am Nordportal des Weissensteintunnels.

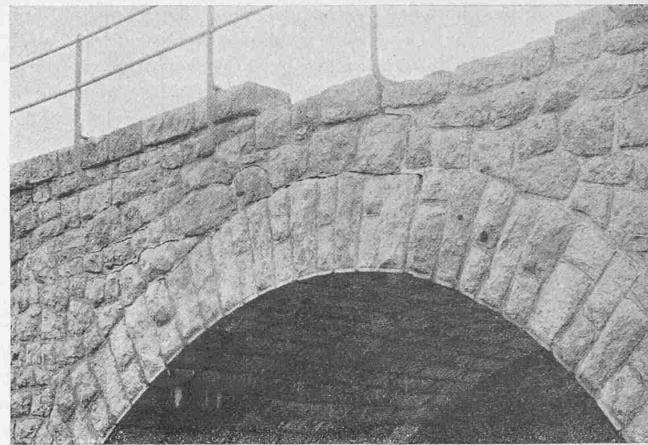
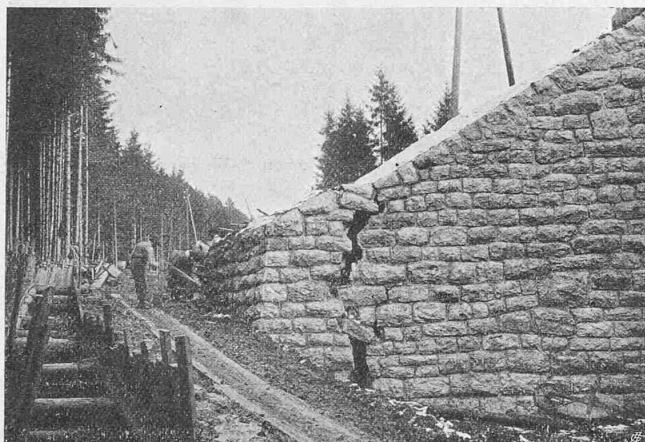
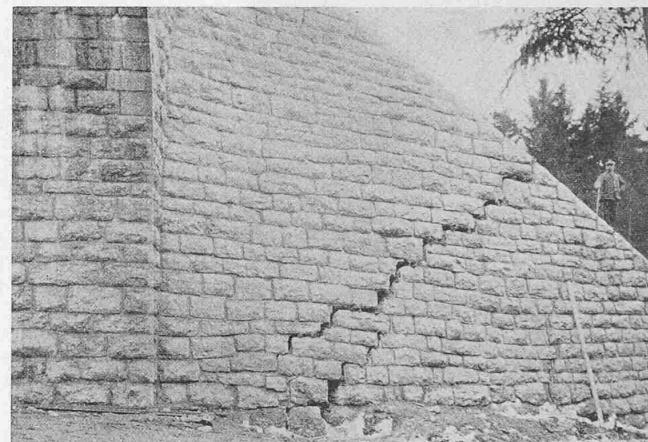
Abb. 14 bis 16. Flügelmauer rechts am 4. III. 08, Gewölbescheitel I am 4. III. 08 und Flügelmauer links am 16. III. 08 am Widerlager I.

Abbildung 11 zeigt die Situation des in Bewegung geratenen Gebiets. Die ersten Risse zeigten sich am Widerlager I, sie waren zuerst nur als Haarrisse sichtbar und konnten auch auf normale Setzungen zurückgeführt werden. Gegen Ende Februar vergrösserten sich die Risse und es zeigten sich solche auch beim ersten Gewölbe in der Nähe des Scheitels an den Stirnmauern, sodass auf eine Bewegung geschlossen werden konnte (Abb. 14 bis 16). Die

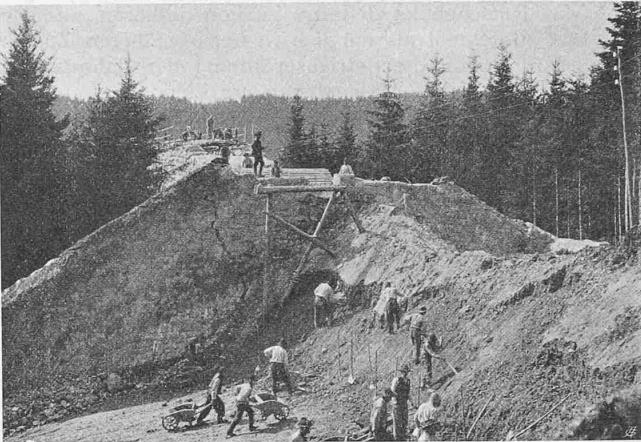
Abb. 17. Rückseite der gerissenen Flügelmauer links (Abb. 16).

1. Abtragung des Dammes hinter dem Widerlager I und Deponieren des Materials am Fusse der Rutschung (Abbildung 17). Zu dem letztern Zwecke musste der Mühlbach auf eine Länge von 90 m eingedolt werden. Man erreichte dadurch eine Entlastung des Baugrundes und schuf zugleich einen stützenden Fuss für die Rutschung (Abbildungen 18 und 19).

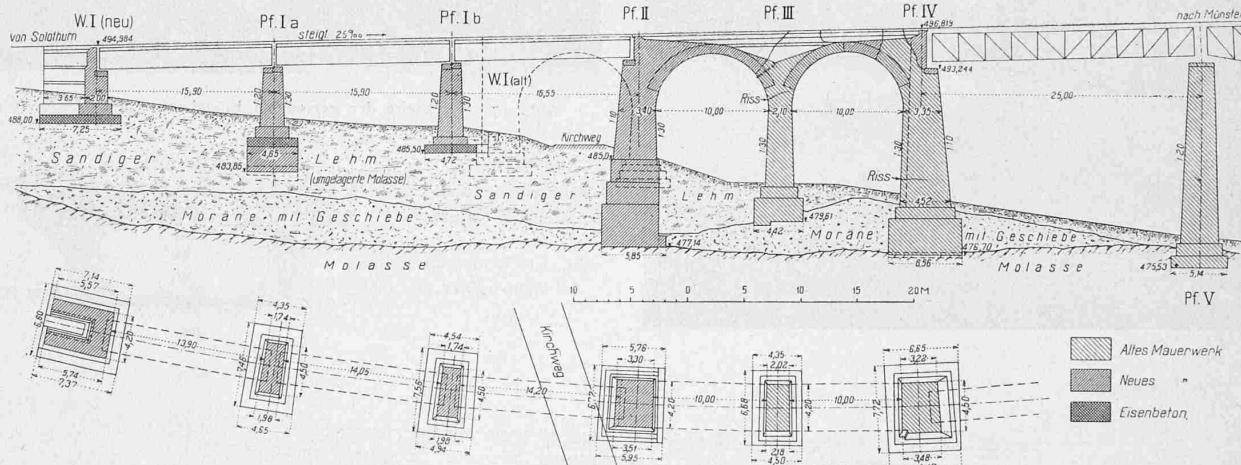
Abb. 13. Rekonstruktion des Geissloch-Viaduktes mit geologischem Profil. — Maßstab 1:600.

Molasse, während das Widerlager I und die Pfeiler II und III nicht auf die Molasse hinunterfundiert wurden (Abbildungen 11 bis 13, Seite 4 bis 6).

3. Verlängerung des Viaduktes in folgender Weise (Abb. 13): Das Widerlager I und der Pfeiler II wurden vollständig abgetragen und an Stelle des letztern ein neuer, 9 m tief (auf 477,14) fundierter Pfeiler erstellt. Pfeiler III, der sich wenig verschoben hatte, wurde beibehalten, denn eine Bewegung zwischen den zwei tief fundierten Pfeilern II und IV war nicht mehr denkbar. Die beiden Gewölbe wurden wieder eingebaut, bzw. ergänzt; in sämtliche Risse wurde Zementmilch unter starkem Drucke eingepresst. An Pfeiler II schliessen nun an Stelle des abgetragenen Dammes und Widerlagers drei neue, durch Blechbalken überbrückte Öffnungen von 15 m Spannweite; deren leichte Steinpfeiler sind auf breite, armierte Betonplatten abgestellt, sodass die Bodenpressung nur gering ($2,5 \text{ kg/cm}^2$) bleibt (Abb. 20 u. 21). Zu dieser Lösung führte einmal die Rücksicht auf die

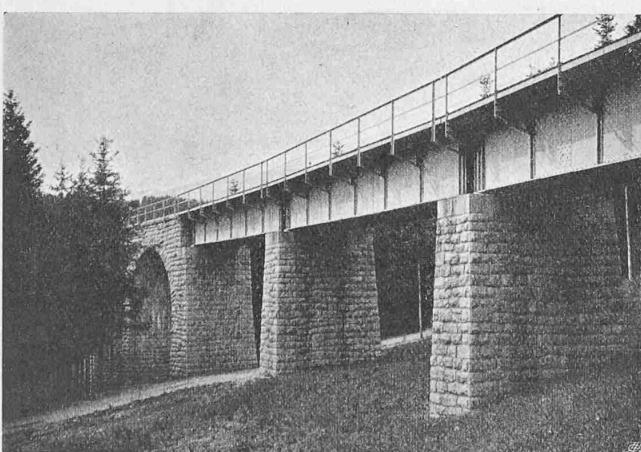
Abb. 21. Rekonstruierter Teil des Geissloch-Viaduktes.

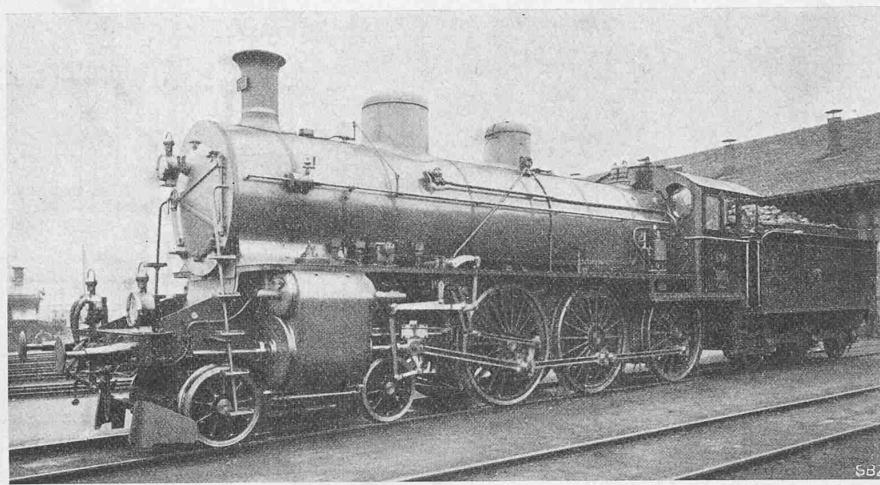
Abb. 1. Heissdampf-Schnellzug-Lokomotive Serie A^{3/5} der S. B. B.
gebaut von der Schweiz. Lokomotiv- und Maschinenfabrik Winterthur.

Gegen Ende des Jahres 1910 und zu Anfang dieses Jahres sind 14 Stück Vierzylinder-Verbund-Heissdampflokomotiven der Serie A^{3/5} (2-C-0) von der Schweizerischen Lokomotiv- und Maschinenfabrik in Winterthur an die S. B. B. geliefert worden (Abbildung 1). Diese Lokomotiven, von denen die letzte (Nr. 616) seitens der Erbauerin gegenwärtig an der internationalen Ausstellung in Turin ausgestellt ist, unterscheiden sich von den im Band LIII,
