Zeitschrift: Schweizerische Bauzeitung
Herausgeber: Verlags-AG der akademischen technischen Vereine
Band: 59/60 (1912)
Heft: 2

Die neue Linie Lauterbrunnen-Wengen der Wengernalpbahn.

Von C. Spinnler, bauleitender Ingenieur, Interlaken.

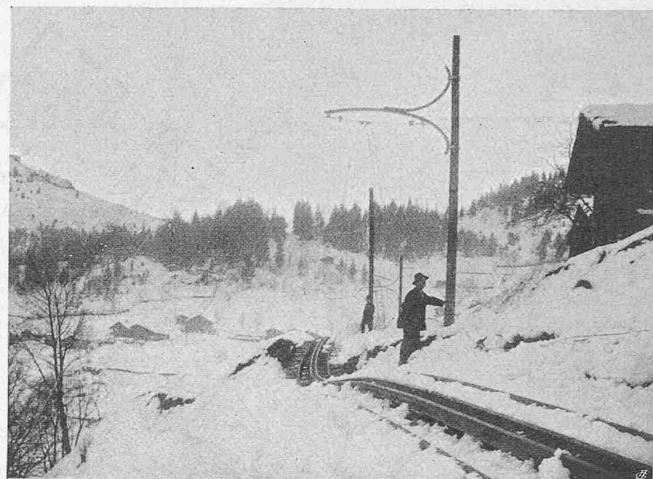
Im Laufe des Monats Januar, offenbar infolge der ganz ausserordentlichen Niederschläge und des gleichzeitigen Auftauens der hohen Schneemassen, bildete sich im Gebiete der Bahnschleife vor und nach dem Kehrtunnel, bei der für die Zukunft eventuell vorgesehenen Haltstelle „Wengwald“ (Km. 3,0 bis 3,2, vergl. Abbildung 2 auf Seite 2) längs der Linie ein Riss, der sich zusehends erweiterte und ein allmähliches Senken und talseitiges Verschieben des ganzen Bahnkörpers bewirkte (Abb. 27). Gleichzeitig entstanden in der bei Km. 2,47 bergseitig erstellten Futter-

Abb. 27. Senkung des Bahnkörpers bei Km. 3,0.

Im oben gesenkten Bahnkörper wurden von Km. 3,0 bis 3,15 in Entfernungen von etwa je 12 m neun weite, bis auf festen Grund hinabreichende Schächte ausgehoben und diese unter sich durch einen Längsstollen (Abb. 32) verbunden; sämtliches auftretende Wasser wurde gesammelt und in Röhren abgeleitet, worauf die Schächte mit Steinen ausgepackt und darüber der Bahnkörper wieder hergestellt wurde (Abb. 33).

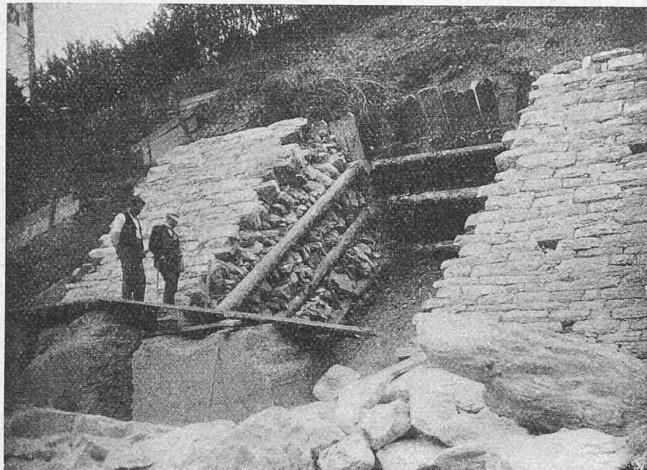
mit Energie betrieben; zur Stützung des Geländes wurde längs des untern Teiles der Bahn, bei Km. 2,47, eine starke 30 m lange und im Fundament etwa 3,0 m dicke Futtermauer erstellt (Abbildung 31). Im Fernern wurde das Gelände mittels verschiedener Stollen oder Sicker-

Abb. 31. Rekonstruktionsarbeiten bei Km. 2,47.

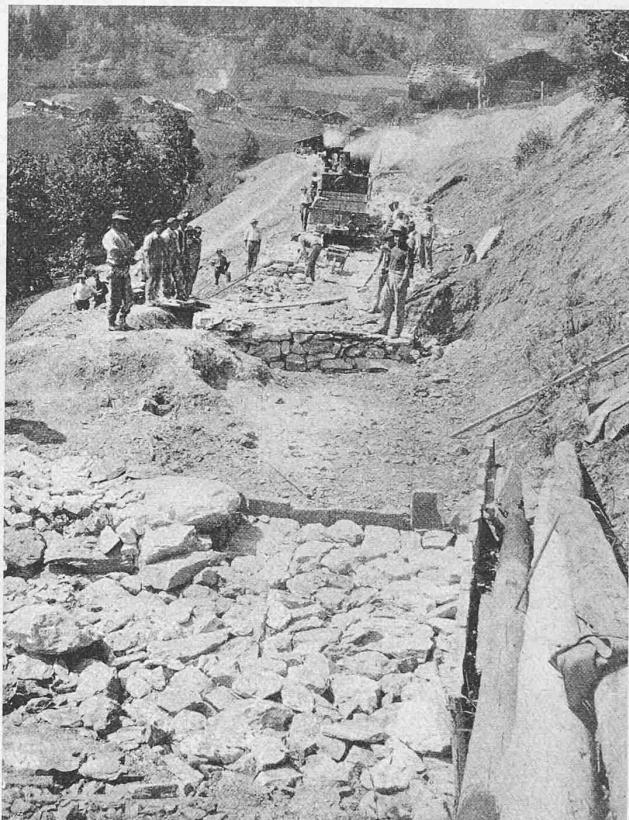
Abb. 33. Bahnkörper mit Sickerlöchern bei Km. 3,0.

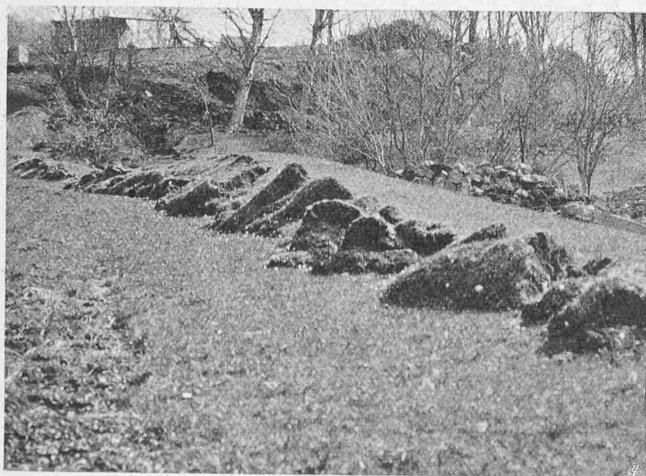
Abb. 29. Längs eines Risses aufgestauchtes Erdreich.
