**Zeitschrift:** Schweizerische Bauzeitung  
**Herausgeber:** Verlags-AG der akademischen technischen Vereine  
**Band:** 63/64 (1914)  
**Heft:** 10

### Die Anstalt Balgrist in Zürich.

Erbaut durch E. Usteri, Arch. in Zürich.

Heil- und Erziehungsanstalt für krüppelhafte Kinder und orthopädische Poliklinik.

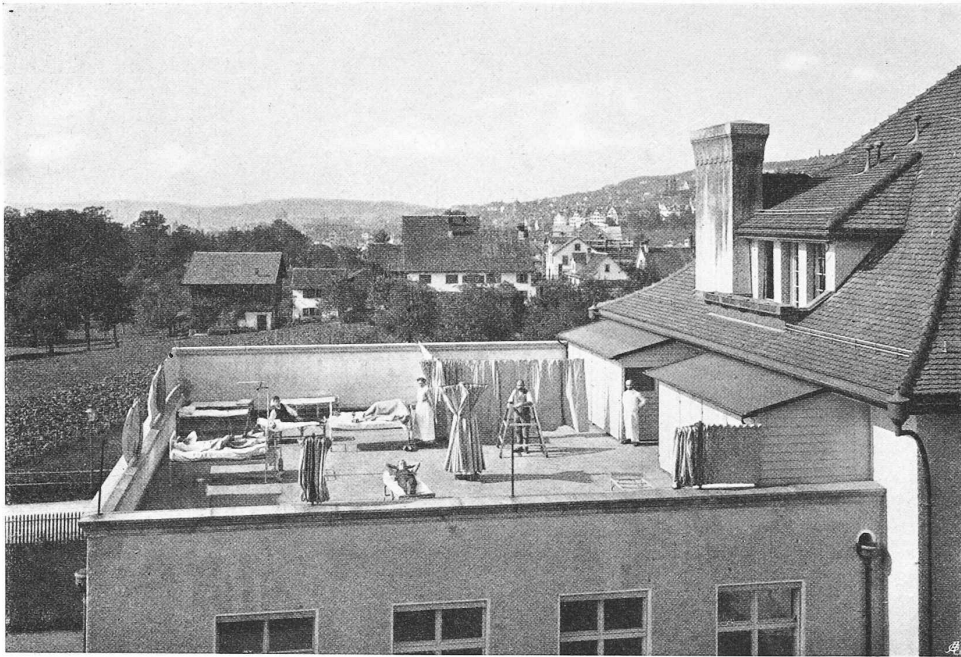
Sonnenbad-Terrassen der Poliklinik (oben) und des Hauptgebäudes (unten)

Sämtliche Krankenzimmer sind nach Süden oder Südwesten gelegen und stehen mit Terrassen in Verbindung, auf welche die Patienten, wenn nötig in den Betten, bequem gebracht werden können. Auf diesen Terrassen bietet sich eine weite Aussicht auf die Alpen- und Hügellandschaft dar. Die des ersten Stockwerkes sind gedeckt und durch Rouleaux abschliessbar, während die obern völlig der Sonne ausgesetzt sind und besonders der Insolation einzelner Körperteile dienen sollen (Tafel 27, untere Bilder).

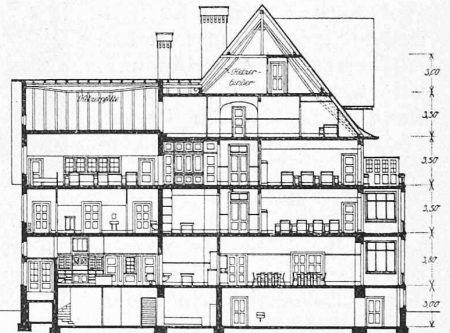
Abb. 7. Querschnitt des Hauptgebäudes.

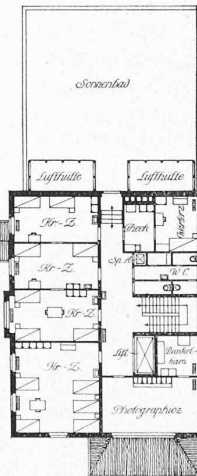
Nebengebäude für die orthopädische Poliklinik, die erwachsenen Internen und die Arztwohnung.

Abb. 8. I. Stock. — Masstab 1 : 500.
