**Zeitschrift:** Schweizerische Bauzeitung  
**Herausgeber:** Verlags-AG der akademischen technischen Vereine  
**Band:** 63/64 (1914)  
**Heft:** 10

### Die Anstalt Balgrist in Zürich.

Erbaut durch E. Usteri, Arch. in Zürich.  
(Mit Tafeln 24 bis 27.)

Heil- und Erziehungsanstalt für krüppelhafte Kinder und orthopädische Poliklinik.

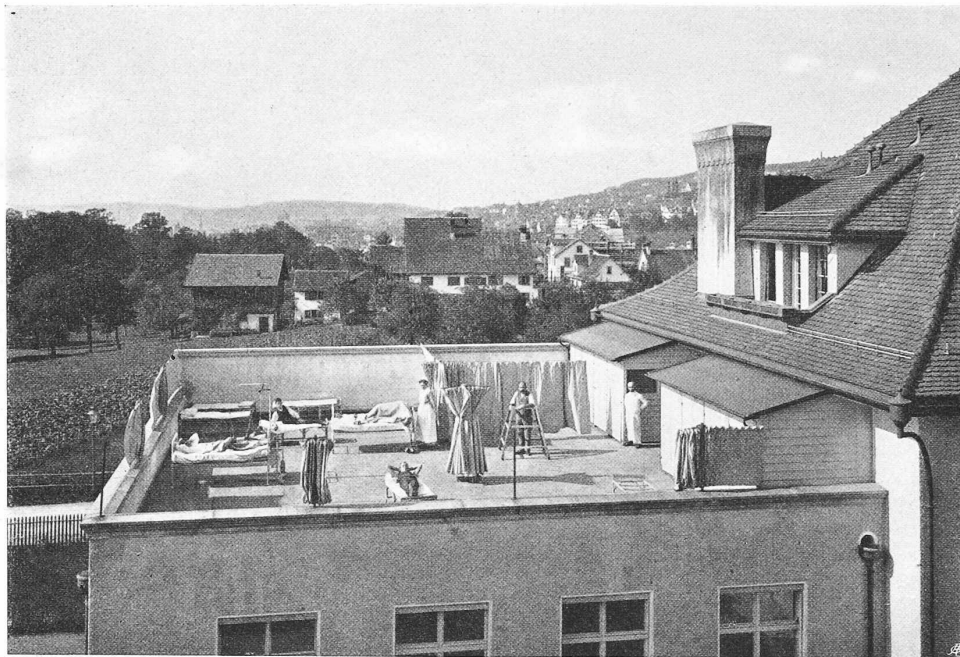
Sonnenbad-Terrassen der Poliklinik (oben) und des Hauptgebäudes (unten)

Sämtliche Krankenzimmer sind nach Süden oder Südwesten gelegen und stehen mit Terrassen in Verbindung, auf welche die Patienten, wenn nötig in den Betten, bequem gebracht werden können. Auf diesen Terrassen bietet sich eine weite Aussicht auf die Alpen- und Hügellandschaft dar. Die des ersten Stockwerkes sind gedeckt und durch Rouleaux abschliessbar, während die obere völlig der Sonne ausgesetzt sind und besonders der Insolation einzelner Körperteile dienen sollen (Tafel 27, untere Bilder).
