<b>Zeitschrift:</b>	Schweizerische Bauzeitung
<b>Herausgeber:</b>	Verlags-AG der akademischen technischen Vereine
<b>Band:</b>	63/64 (1914)
<b>Heft:</b>	9
<b>Artikel:</b>	Die Wiederherstellung der Kirche von Wynau: durchgeführt von Max Steffen, Architekt in Zürich
<b>Autor:</b>	[s.n.]
<b>DOI:</b>	<a href="https://doi.org/10.5169/seals-31513">https://doi.org/10.5169/seals-31513</a>

### Die Wiederherstellung der Kirche von Wynau.

Durchgeführt von Max Steffen, Architekt in Zürich.

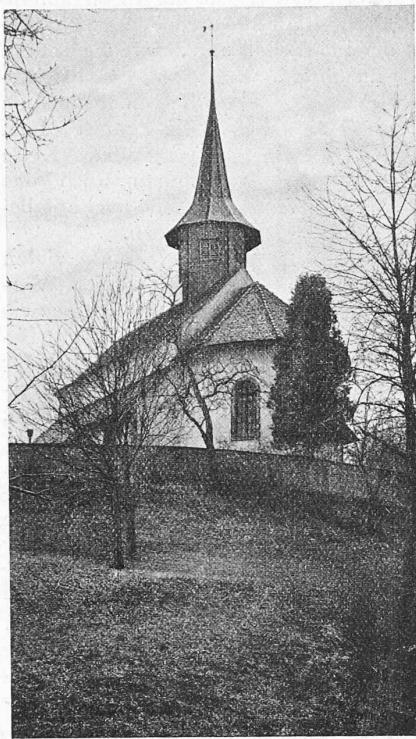
Abb. 1. Die alte Kirche von Wynau.

Wenigen ist bis heute bekannt, welch architektonisches Kleinod der bernische Oberaargau in der Kirche von Wynau besitzt. Mit dem Pfarrhaus eine harmonische Gruppe bildend, steht sie hoch über der Aare und vom Friedhof aus geniesst der Besucher einen entzückenden Blick auf den rauschenden grünen Fluss und die blauen Höhen des nahen Jura (Abb. 1 und 2).

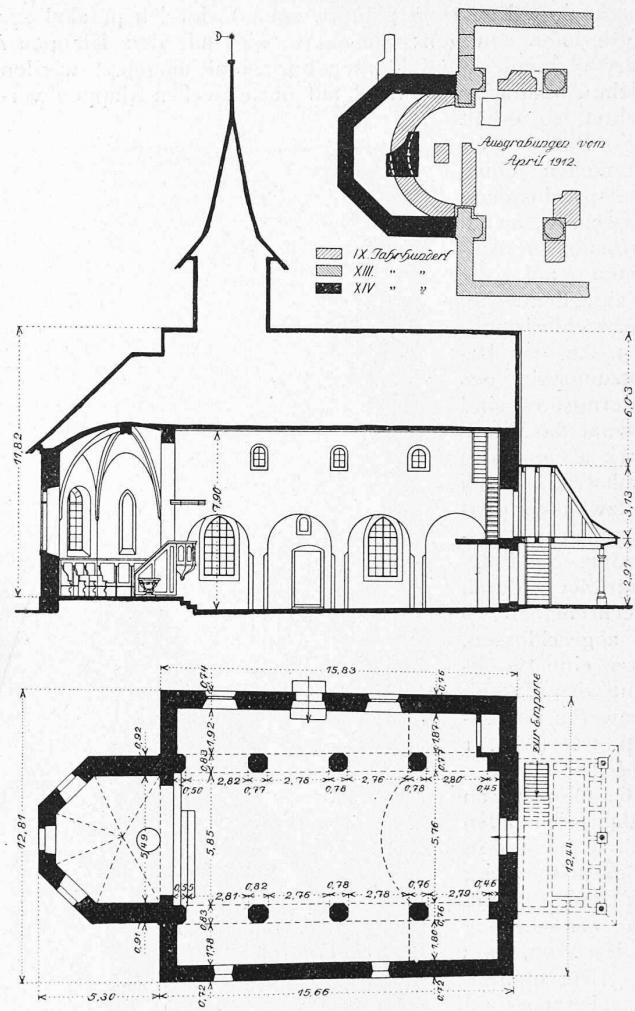
Abb. 3 u. 4. Grundriss u. Schnitt. — Abb. 5. Fundamente. — 1 : 400.

Als romanische dreischiffige Basilika erbaut, erfuhr die Kirche im Laufe der Zeiten verschiedene bauliche Änderungen (Abb. 3 bis 5). Romanisch ist die Anlage, der architektonische Aufbau mit dem originellen fünfseitigen Dachreiter, romanisch sind die etwas überhöhten Rundbogen über den achteckigen, gedrungenen Pfeilern des Mittelschiffes, der Triumphbogen und die kleinen Rundbogenfenster im Mittel- und in den Seitenschiffen. Am Triumphbogen fanden sich noch Spuren der alten romanischen Malerei, die klugen und törichten Jungfrauen darstellend.

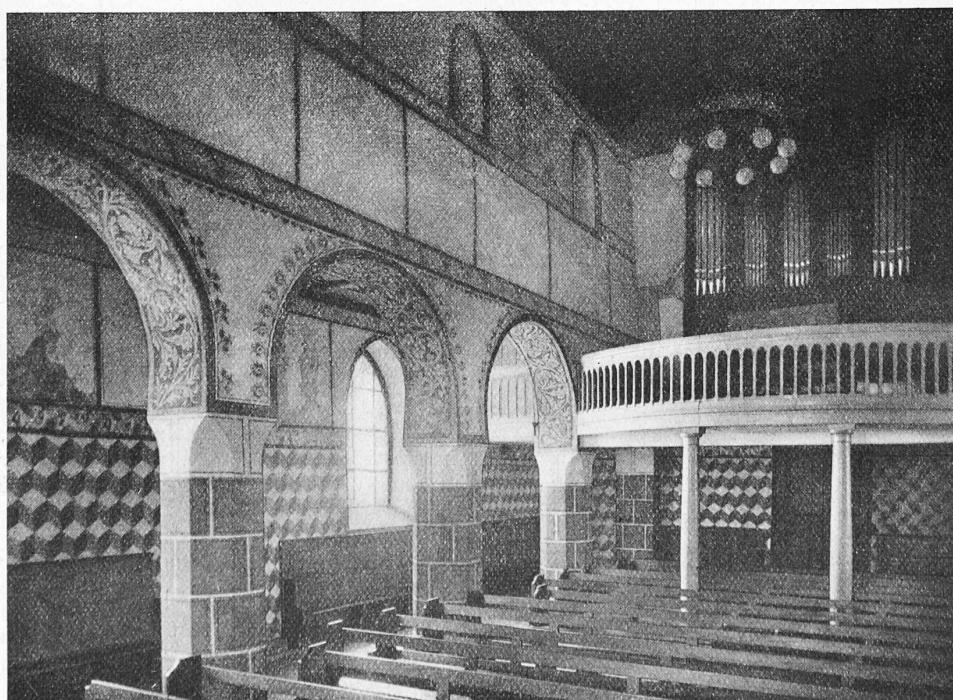
Abb. 10. Mittel- und südliches Seitenschiff nach der Wiederherstellung.

von den Herrn De Quervain & Schneider in Bern mit Liebe und viel Verständnis ausgeführt wurde. Leitend war dabei der Gedanke, das gute Alte zu erhalten und alles Neue, wie Decke, Bestuhlung und Beleuchtung ihm so anzupassen, dass auch da, wo Altes und Neues nebeneinander stehen, doch der künstlerische Gesamteindruck ein einheitlicher werde (Abb. 8 bis 10). Von figürlichen Darstellungen blieben erhalten im Mittelschiff zwei Bilder, die Geburt Christi darstellend, im linken Seitenschiff zwei Bilder mit Heiligenfiguren. Der reiche ornamentale Schmuck wurde nach den vorhandenen Motiven in der ganzen Kirche ergänzt. Das Weiss und Rot der Wände und Säulen, die farbigen Ornamente der Bögen und des Chores stimmen gut zusammen mit dem Rot des Bodens aus Marseillanerplatten und dem dunkelgebeizten Holz der Decke und der Bestuhlung. Seither gestiftete Glasmalereien nach guten, alten Originalen kopiert tragen zur Erhöhung der feinen Wirkung bei. Auf Weihnachten 1912 war die Wiederherstellung in allen Teilen vollendet.

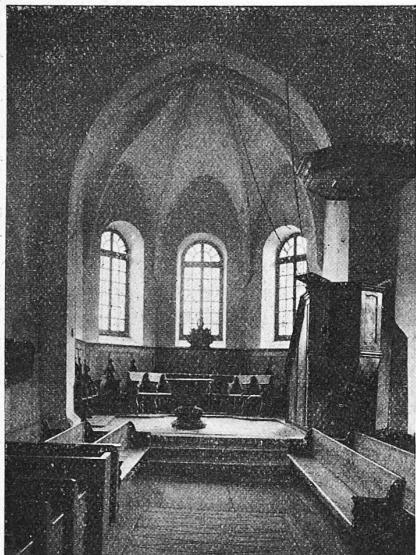
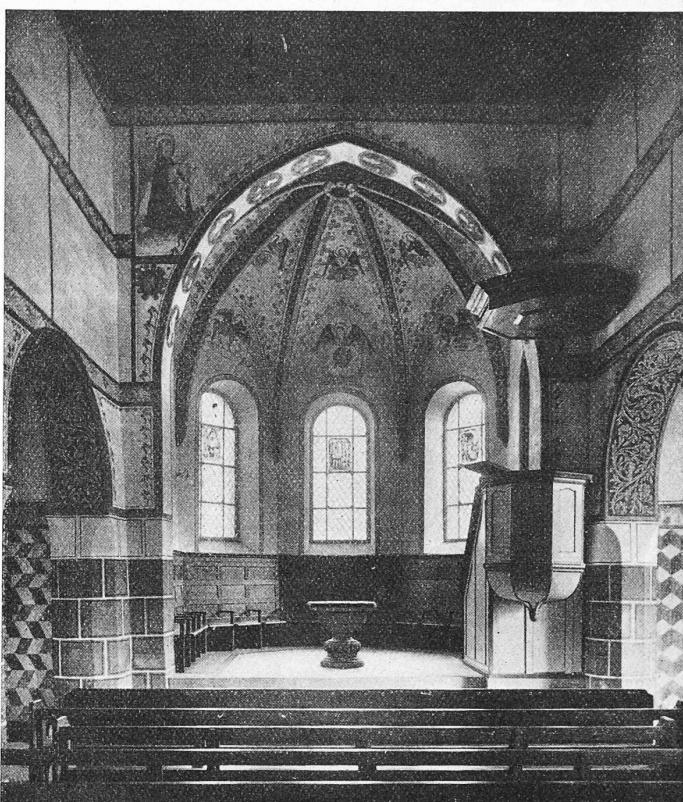
Abb. 6 (links).

Triumphbogen  
und Chor  
vor und nach  
der Wieder-  
herstellung.

Es zeigte sich bald, dass der Zustand der Kirche schlimmer war, als man erwartet hatte: Chorgewölbe, Triumphbogen, Seitenschiffe waren vom Einsturze bedroht, die Mauern wiesen Stellen auf, die vom Mauerschwamm total zerfressen waren. Mauern und teilweise auch die Pfeiler mussten neu fundiert werden. Gleichzeitig wurde eine Luftheizung eingebaut. Die Arbeiten waren zeitweilig sehr heikler Natur und erforderten die volle Umsicht der Bauleitung. Besondere Sorgfalt wurde verwendet auf die Erhaltung der früheren Malereien und die ganze farbige Ausschmückung der Kirche überhaupt, eine Arbeit, die

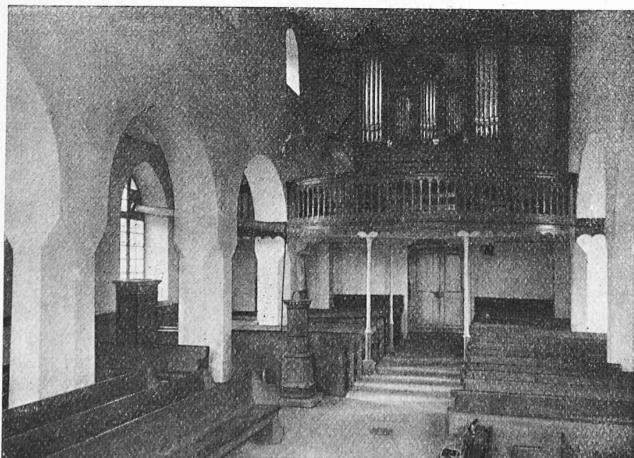
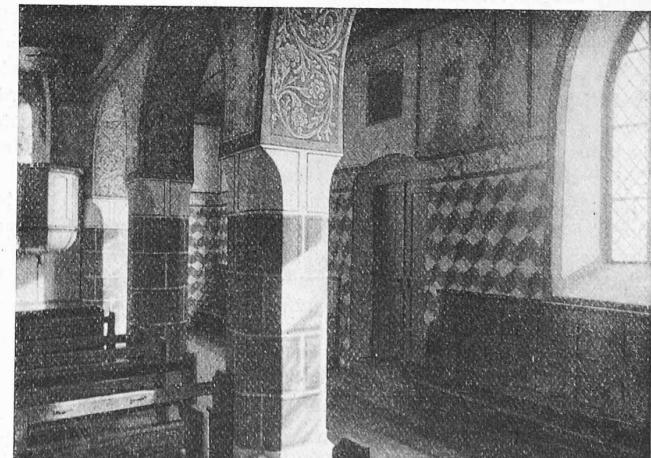
Abb. 7 und 9. Mittel- und Seitenschiff vor und nach der Wiederherstellung.

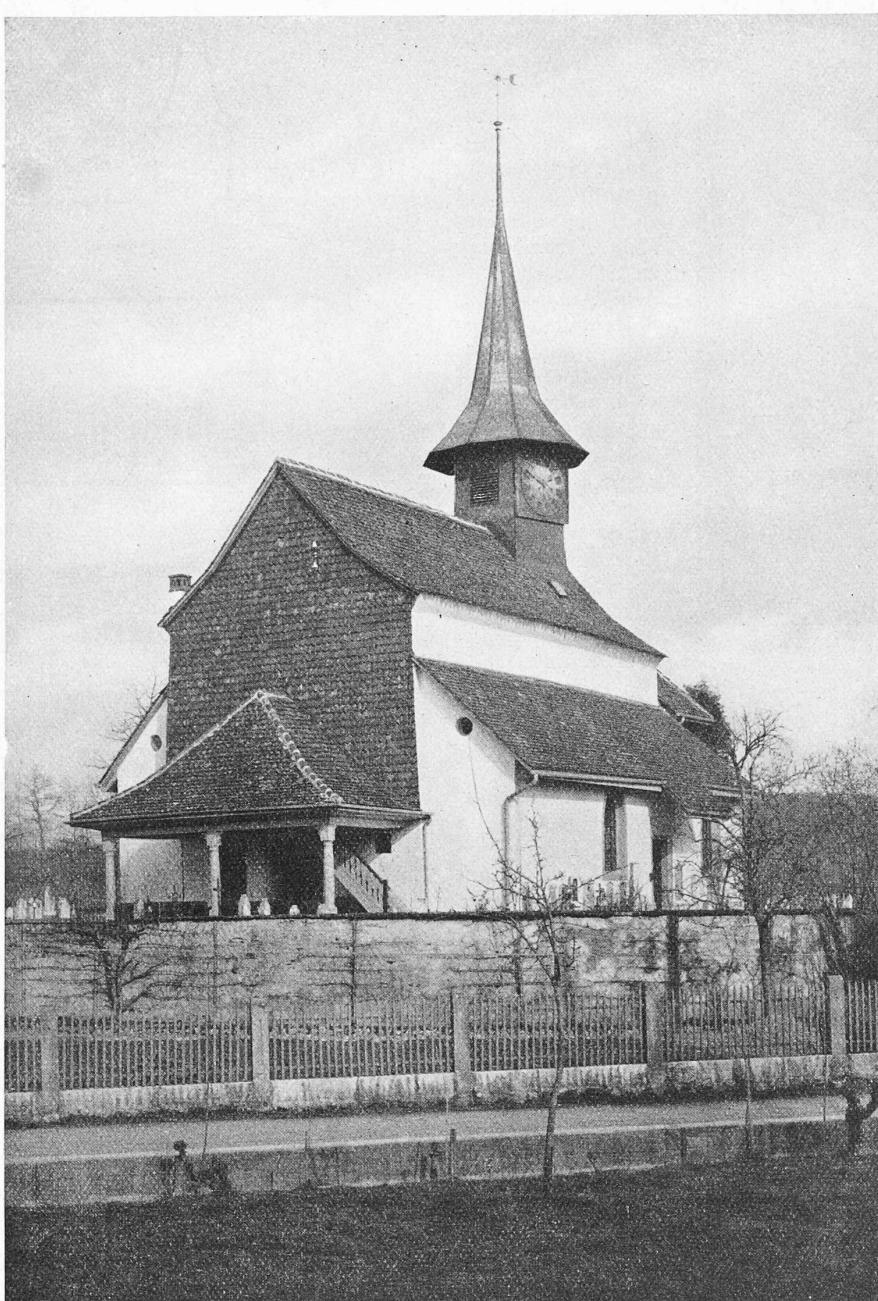
Abb. 2. Das wiederhergestellte Kirchlein von Wynau im Kanton Bern.
