**Artikel:** Die Wiederherstellung der Kirche von Wynau: durchgeführt von Max Steffen, Architekt in Zürich  
**Autor:** [s.n.]  
**DOI:** <https://doi.org/10.5169/seals-31513>

**Die Wiederherstellung der Kirche von Wynau.**

Durchgeführt von *Max Steffen*, Architekt in Zürich.

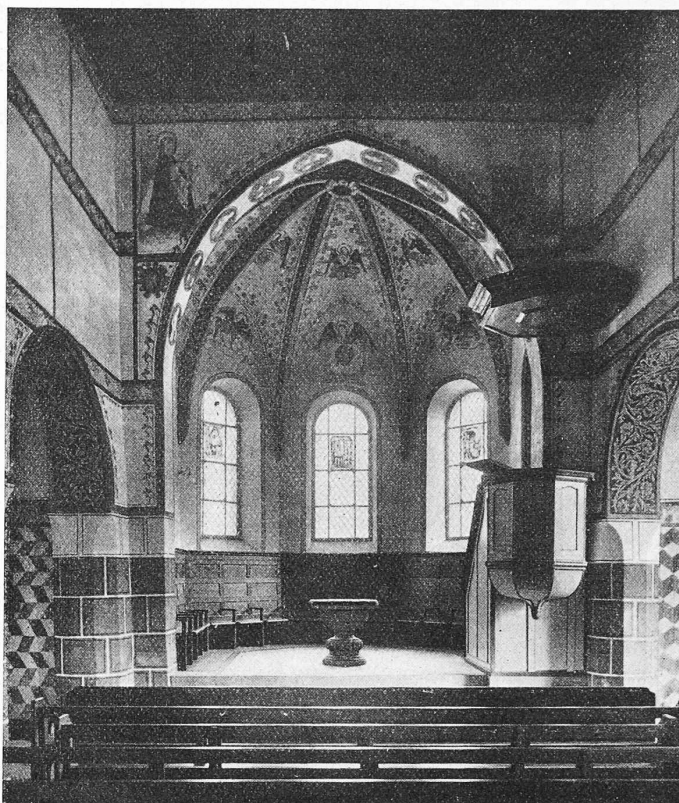
Abb. 6 (links).

Triumphbogen  
und Chor  
vor und nach  
der Wieder-  
herstellung.

Es zeigte sich bald, dass der Zustand der Kirche schlimmer war, als man erwartet hatte: Chorgewölbe, Triumphbogen, Seitenschiffe waren vom Einsturze bedroht, die Mauern wiesen Stellen auf, die vom Mauerwurm total zerfressen waren. Mauern und teilweise auch die Pfeiler mussten neu fundiert werden. Gleichzeitig wurde eine Luftheizung eingebaut. Die Arbeiten waren zeitweilig sehr heikler Natur und erforderten die volle Umsicht der Bauleitung. Besondere Sorgfalt wurde verwendet auf die Erhaltung der frühern Malereien und die ganze farbige Ausschmückung der Kirche überhaupt, eine Arbeit, die
