Artikel: Ländliche Krankenhäuser im Kanton Bern: Architekten Moser & Schürch in Biel
Autor: [s.n.]
DOI: <https://doi.org/10.5169/seals-32193>

Ländliche Krankenhäuser im Kanton Bern.
 Architekten Moser & Schürch in Biel.

I. Seeländisches Krankenasyl „Gottesgnad“ in Mett b. Biel. (Mit Tafel 15 und 16.)

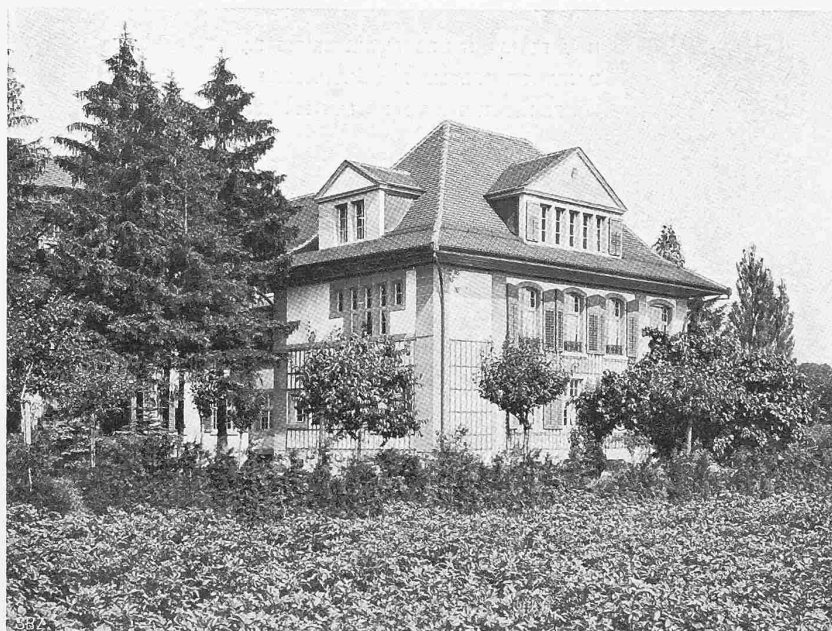
OBEN: ANSICHT VON SÜDEN

UNTEN: ANSICHT VON WESTEN

DAS ASYL GOTTESGNAD IN METT BEI BIEL
MOSER & SCHÜRCH, ARCH. B. S. A. IN BIEL

Es war die Aufgabe gestellt, eine notwendig gewordene Vergrösserung des bestehenden Asyls herzustellen. Das alte Haus zum „Schlössli“ ist eines jener charakteristischen Landhäuser, wie sie im Kanton Bern noch häufig zu finden sind. Es musste ihm daher der Erweiterungsbau so angegliedert werden, dass die Eigenart des alten nicht beeinträchtigt wurde. Die Lösung wurde dadurch angestrebt, dass man zwischen die beiden Baukörper einen etwas zurückgesetzten Verbindungsbau einschob. Dieser enthält in beiden Geschossen Tagesräume (Grundrisse Abb. 1 und 2, Seite 86). Der neue Bauteil bietet in Erd-, Ober- und Dachgeschoss Raum für insgesamt 60 Krankenbetten und zehn Personalbetten. Im Dachgeschoss wurde ein Predigtsaal (Abb. 3) und im alten Hause ein Speisesaal eingebaut.

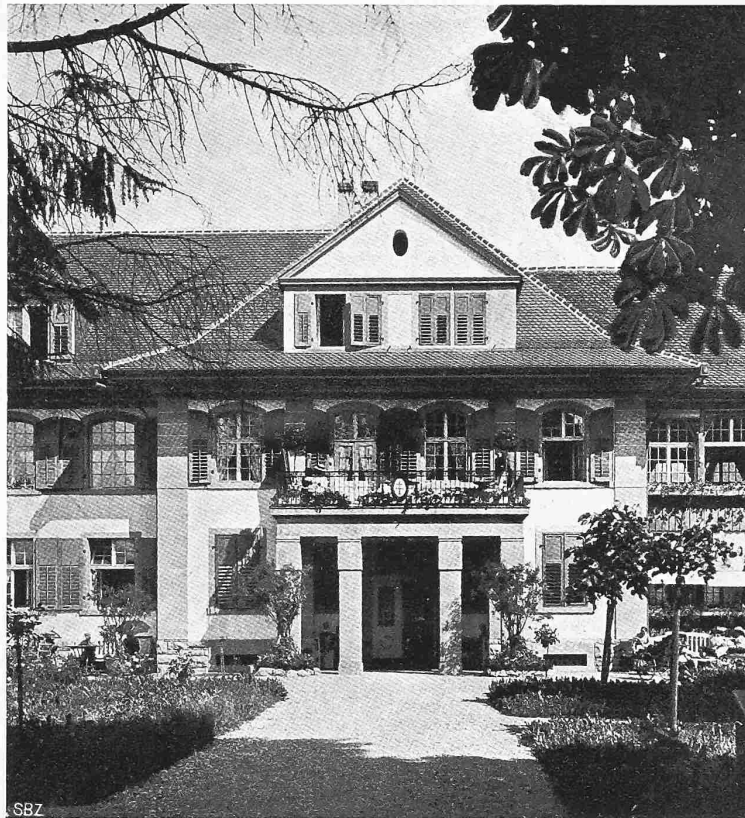
HAUPTTEINGANG DES ERWEITERUNGSBAUES
DARUNTER MODELLE FÜR BILDHAUERISCHEN
SCHMUCK DER VORHALLEN - PFEILER

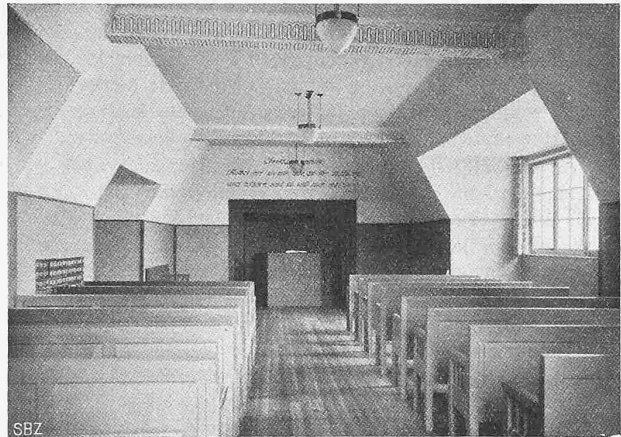
Abb. 3. Asyl «Gottesgnad» in Mett bei Biel; Predigtsaal.
