**Artikel:** Ländliche Krankenhäuser im Kanton Bern: Architekten Moser & Schürch in Biel  
**Autor:** [s.n.]  
**DOI:** <https://doi.org/10.5169/seals-32193>

### Ländliche Krankenhäuser im Kanton Bern.

Architekten Moser & Schürch in Biel.

### I. Seeländisches Krankenasyl „Gottesgnad“ in Mett b. Biel. (Mit Tafel 15 und 16.)

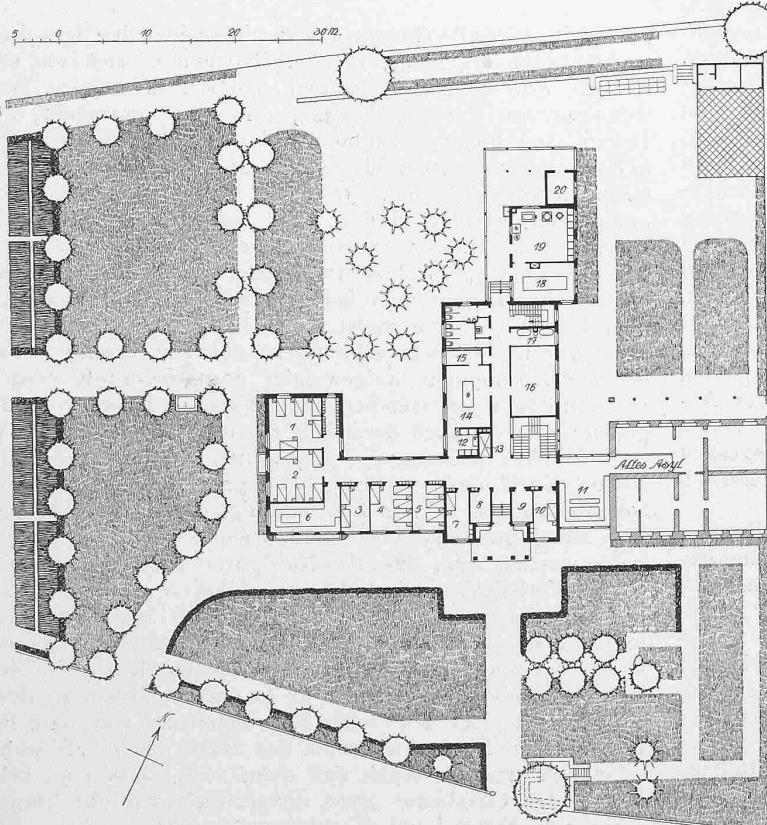
Abb. 1. Asyl «Gottesgnad» in Mett bei Biel. — Erdgeschoss mit Lageplan 1:800.  
LEGENDE: 1 bis 5 Krankenzimmer; 6 und 11 Tagesräume; 7 und 10 Schwestern; 8 Arzt; 9 Bureau; 12 Anrichte; 13 Aufzug; 14 Küche; 15 Speisekammer; 16 Personal-Esszimmer; 17 Bäder; 18 Glätterraum; 19 Waschküche; 20 Totenkammer.

Es war die Aufgabe gestellt, eine notwendig gewordene Vergrösserung des bestehenden Asyls herzustellen. Das alte Haus zum „Schlössli“ ist eines jener charakteristischen Landhäuser, wie sie im Kanton Bern noch häufig zu finden sind. Es musste ihm daher der Erweiterungsbau so angegliedert werden, dass die Eigenart des alten nicht beeinträchtigt wurde. Die Lösung wurde dadurch angestrebt, dass man zwischen die beiden Baukörper einen etwas zurückgesetzten Verbindungsbaus einschob. Dieser enthält in beiden Geschossen Tagesräume (Grundrisse Abb. 1 und 2, Seite 86). Der neue Bauteil bietet in Erd-, Ober- und Dachgeschoss Raum für insgesamt 60 Krankenbetten und zehn Personalbetten. Im Dachgeschoss wurde ein Predigtssaal (Abb. 3) und im alten Hause ein Speisesaal eingebaut.

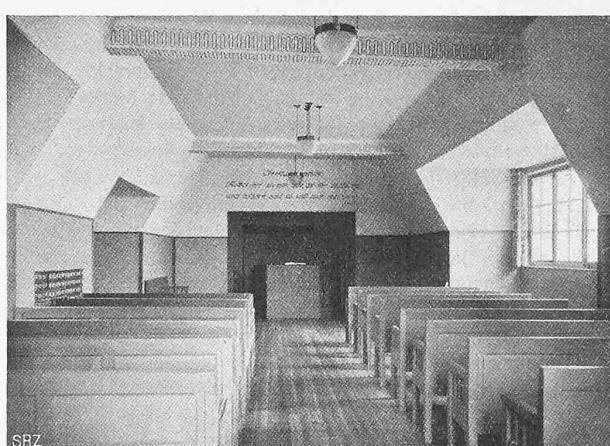
Abb. 3. Asyl «Gottesgnad» in Mett bei Biel; Predigtssaal.
