Artikel: Die Verstärkung der Kirchenfeldbrücke über die Aare in Bern
Autor: Rohn, A.
DOI: <https://doi.org/10.5169/seals-32242>

Die Verstärkung der Kirchenfeldbrücke über die Aare in Bern.

Von Professor A. Rohn, Zürich.

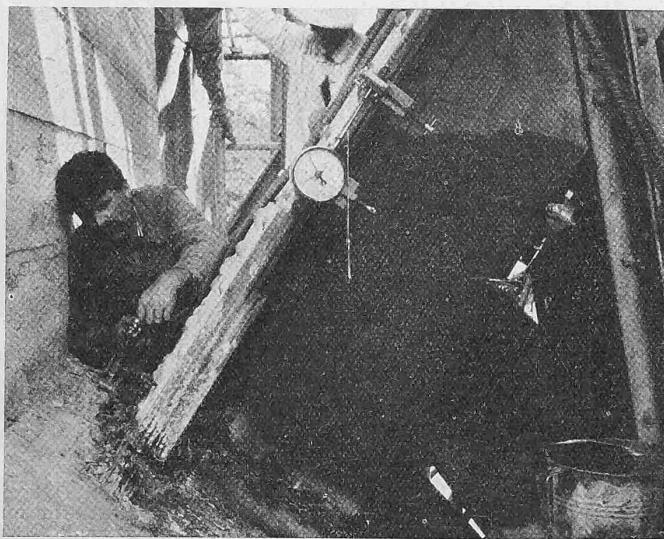
Abb. 19. Durchbrennen des Obergurts beim Mittelpfeiler 8.

Die an dem Auflager C anschliessenden Obergurtsstäbe wurden, wie Abb. 14 und 15 zeigen, zum Teil mit diesen Auflagern einbetoniert. Die oberen Teile dieser Stäbe mussten daher zum Einbau der neuen Lager C an zwei Stellen durchgeschnitten werden. Abbildung 19 zeigt

die Ausführung des unteren Schnittes mit Hilfe des Azetylen-Sauerstoff-Brennapparates. Der Querschnitt dieses Obergurtstabes beträgt 562 cm^2 . Hierauf wurden in den Punkten C der Obergurte breite Konsolen aufgenietet, auf welche die Hubvorrichtung zur Erzeugung der Kraft P wirkte (vergl. Abb. 20). Diese Vorrichtung bestand aus vier hydraulischen Pressen, die infolge der Verbindung durch eine Rohrleitung stets unter genau gleichem Druck standen (vergl. Abb. 15). Die erzeugten Auflagerkräfte P wurden an den hydraulischen Pressen durch zwei Manometer, an den Bogenhauptträgern durch eine Anzahl Mantel-Rabut'scher Spannungsmesser nachgeprüft. In den ersten Feldern der Bogenträger bis zu den ersten Fahr-

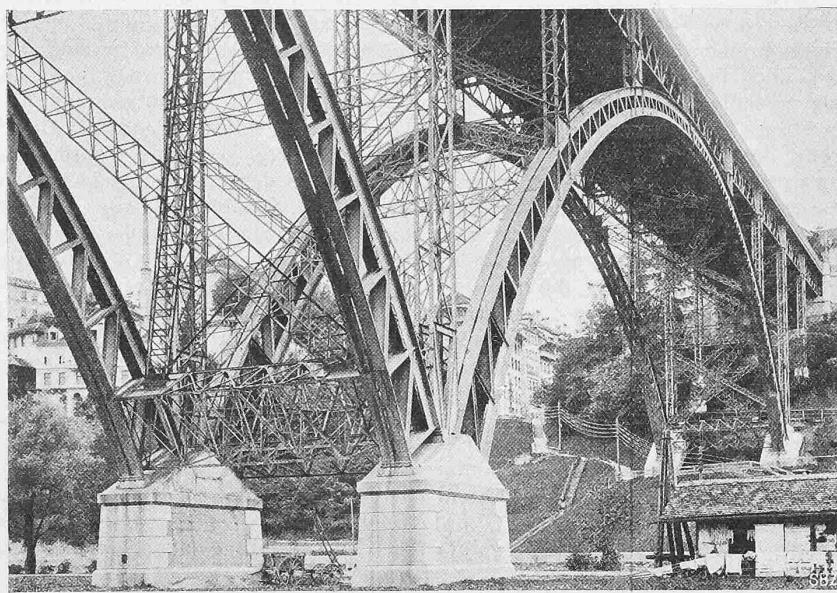
Abb. 21. Mittelpfeiler 8 der Kirchenfeldbrücke vor der Verstärkung.

In *ästhetischer Hinsicht* hat die Umkleidung der Hauptpfeiler mit Beton zweifellos keine ungünstige Wirkung gehabt, wie aus dem Vergleich des früheren Zustandes (Abb. 21) mit der Darstellung des angebauten Mittelpfeilers (Tafel 37) hervorgeht. Ueber diesen drei Hauptpfeilern sind kräftige Masten aus Eisen, dem Charakter des Brückenträgerwerkes entsprechend, zur Aufhängung des Fahrdrahtes der Strassenbahn, sowie der Bogenlampen für die Beleuchtung angebracht worden (vergl. Abb. 22, S. 249).

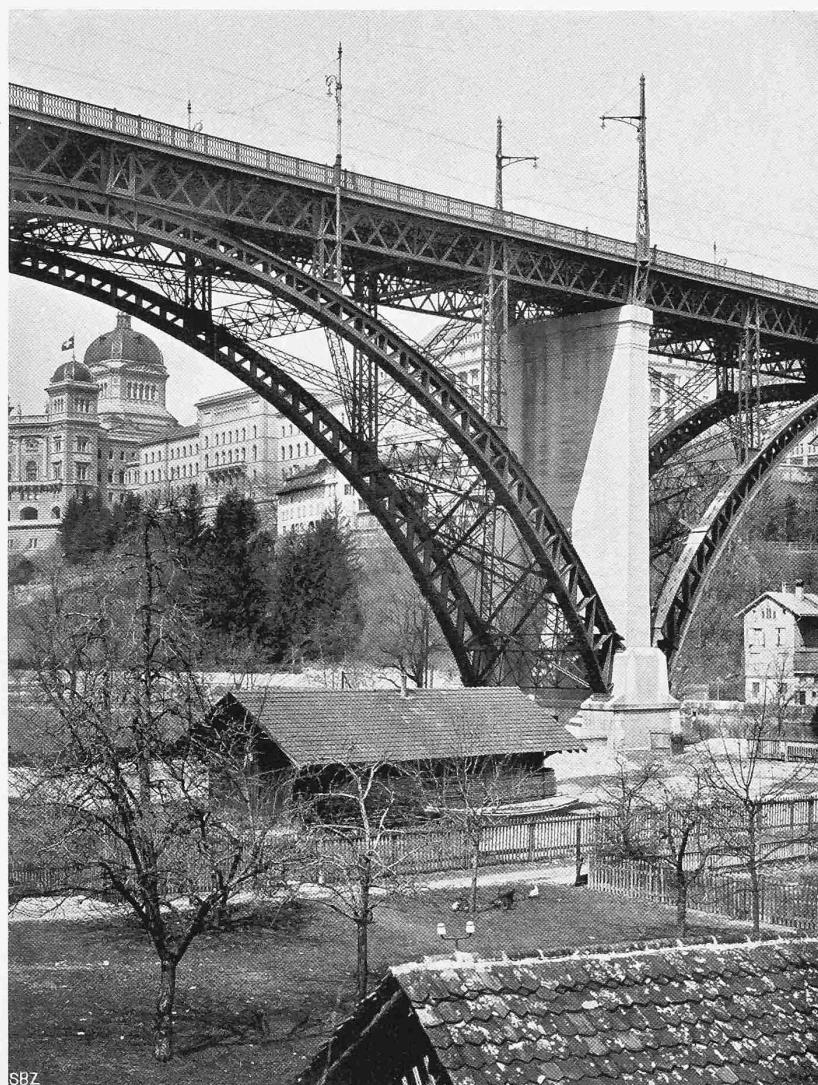
DIE VERSTÄRKUNG DER KIRCHENFELDBRÜCKE IN BERN

DER MITTELPFEILER MIT EISENBETON-UMKLEIDUNG

Pfeiler. Die Verstärkung der Hauptpfeiler 2, 8 und 14 begann mit der Vorbereitung der bestehenden Sockel zum Anschluss der neuen Beton- und Eisenbetonteile. Insbesondere wurden Nuten zur Festlegung der Eisenbetonwände ausgespitzt, ferner mussten die schrägen Köpfe der granitenen Sockel des Hauptpfeilers 8 zur Lagerung der neuen Betonsockel abgetrept werden. Eigentliche Fundamente erhielten die Eisenbetonwändchen nicht; sie wurden vielmehr, um ein getrenntes Setzen zu vermeiden, auf den bestehenden Sockeln abgestützt. Die Eiseneinlagen wurden rund um die Pfeiler herumgeführt, d. h. auch um die Betonkerne Q der äussern eisernen Ständer (vergl. Abb. 14). Gleichzeitig mit dem Beton der 10 cm starken bewehrten Wändchen wurde der Vorsatzbeton in einer Stärke von 2 cm mit Hilfe dünner Blechtafeln eingebracht. Die Ausführung der senkrechten, sehr dünnen Betonwändchen, der Anschluss der schrägen Verkleidungsplatten der Diagonalen, besonders die Erstellung der Schalung, erforderte viel Sorgfalt und konnte nur in kleinen Schichten erfolgen. Der mittlere Tagesfortschritt im Aufbau der Pfeilerverkleidungen betrug etwa 0,6 m.

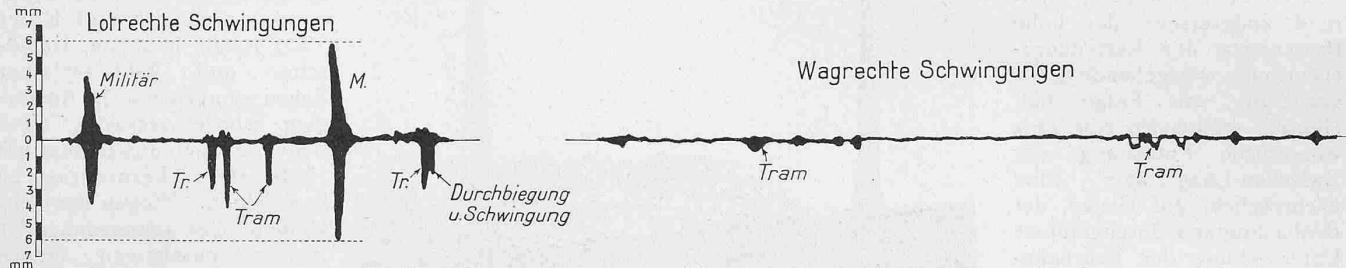
Abb. 24. Kombinierte Aufzeichnung der Schwingungen und Durchbiegungen mit Rabut-Apparat.

Lotrecht: beim Vorüberfahren eines leichten Fuhrwerkes, Pferd im Trab	$\pm 1,9$ mm
beim Vorüberziehen eines Bataillons in festem Taktsschritt, acht Mann in einer Reihe	$\pm 1,0$ mm
beim Vorüberziehen einer Abteilung Militär (ein Zug) in langsamem Laufschritt	$\pm 5,4$ mm
Wagrecht: im Bogenscheitel:

beim Vorbeifahren eines Strassenbahnwagens	$\pm 0,25$ mm
beim Vorüberziehen eines Bataillons im Taktsschritt	$\pm 0,45$ mm
beim Vorüberziehen eines Zuges in langsamem Laufschritt	$\pm 0,2$ mm
über dem Mittelpfeiler:

Abbildung 23 (Seite 250) zeigt die Aufzeichnungen des Fränkelschen, Abbildung 24 die des Rabut'schen Schwingungszeichners (leider stand für den letztern Apparat nur eine Messtrommel mit zu kleiner Umfangsgeschwindigkeit zur Verfügung).

Aus den vorstehenden Angaben ergibt sich, dass die wagrechten Schwingungen auch im Brückenscheitel so gut wie ganz gehoben worden sind, wobei zu berücksichtigen ist, dass die zu Grunde gelegten Belastungen ganz wesentlich ungünstiger waren, als diejenigen der Versuche von 1899.
