<b>Zeitschrift:</b>	Schweizerische Bauzeitung
<b>Herausgeber:</b>	Verlags-AG der akademischen technischen Vereine
<b>Band:</b>	65/66 (1915)
<b>Heft:</b>	24
 <b>Artikel:</b>	Schlussbericht der Bauleitung über die Bauarbeiten der Chur-Arosa-Bahn
<b>Autor:</b>	Bener, G.
<b>DOI:</b>	<a href="https://doi.org/10.5169/seals-32248">https://doi.org/10.5169/seals-32248</a>

## Schlussbericht der Bauleitung über die Bauarbeiten der Chur-Arosa-Bahn.

In Band LX, Nr. 20 vom 16. November 1912 und Band LXII, Nr. 21 vom 22. November 1913 der „Schweiz. Bauzeitung“ wurden die Grundlagen und die wesentlichen Baumomente dieser Bahnlinie bis Ende 1913 in Wort und Bild veröffentlicht. Es sind also nur noch über die letzte, allerdings sehr schwierige Bauperiode von 1914 an Hand einiger Abbildungen Ergänzungen anzubringen.

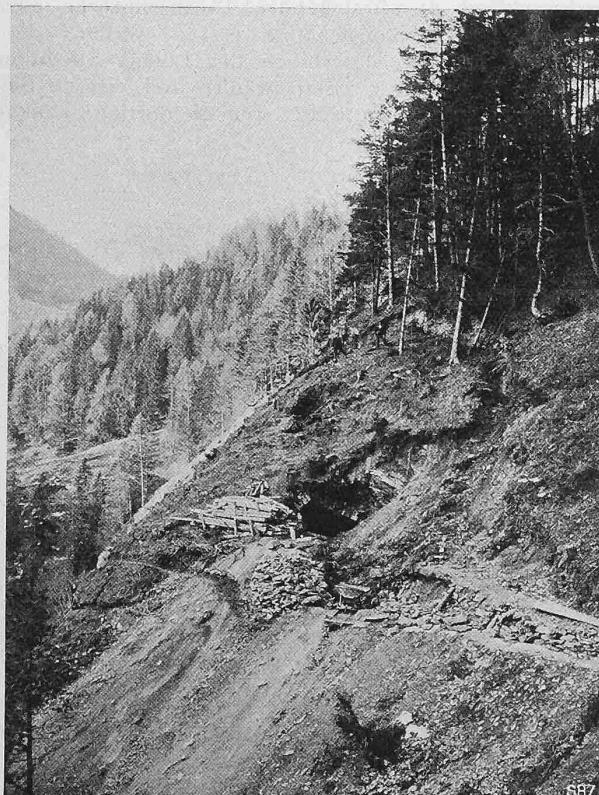
Abb. 2. Nesslaries-Tunnel-Einsturz (6. I. 1913).

Beim Nesslaries-tunnel (Km. 3,46) war nach belgischem System zuerst die Kalotte ausgemauert worden. Als dann beim Strossenabbau im bergseitigen Widerlager eine lehmige Gleitschicht blosgelegt wurde, rutschten die zwei obersten Tunnelringe von 10 m Länge in wenigen Stunden ab. Abbildung 2 zeigt die Deformation der Kalotte während dem Abrutsch, Abbildung 3 die als offener Einschnitt mit starker Futtermauer rekonstruierte Einsturzpartie.

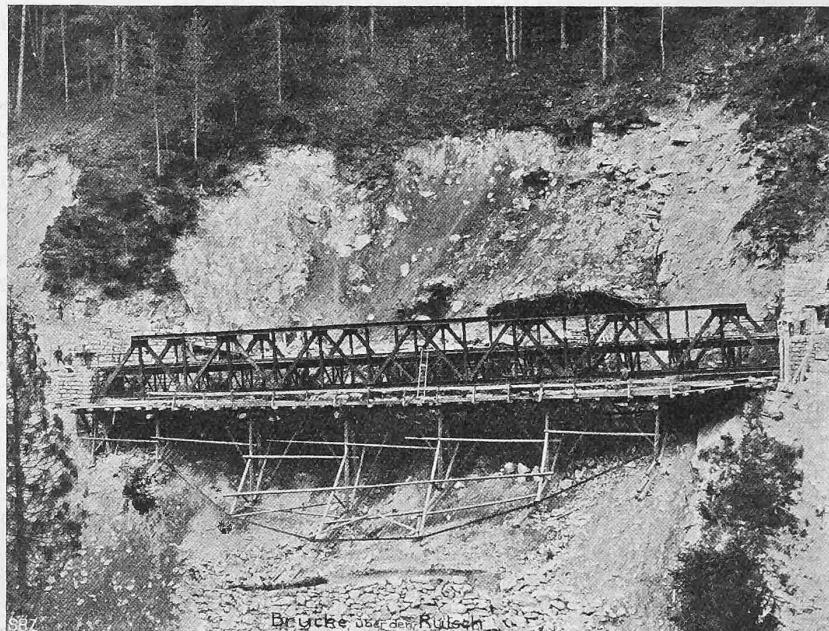
Abb. 5. Brücke über den Rutsch bei Km. 3,78. Spannweite 46,0 m

Vertikalverschiebung begegnete man mittelst Winden auf dem Gerüstboden (Abb. 5). Dass trotz allen diesen aussergewöhnlichen Schwierigkeiten die Transporte nach dem Elektrizitätswerk Lüen, von dessen Fertigstellung die Bahn eröffnung abhing, nicht unterbrochen zu werden brauchten und die Brücke in fünf Monaten betriebsfertig war, gereicht den Unternehmern, der Eisenbaufirma Löhle & Kern in Zürich und Gebrüder Baumann & Stiefenhofer zur besondern Ehre.

Schuttkegel, auf dem sie stand, gegen die Plessur ab. Die Ursache des Abgleitens dieser äusserlich ganz trockenen Halde ist direkt oder indirekt in dem ganz sorglosen Einlaufenlassen der Abwasser der oberhalb gelegenen Ortschaft Maladers und der dortigen Strasse in den steilen Waldabhang zu suchen. Um diesem einigermassen zu steuern, hat die Chur-Arosa-Bahn, die auf Kote 704 diese Stelle passiert, von dem 930 m ü. M. gelegenen Gasthaus „Strela“ an der Schanfiggerstrasse eine Abwasserleitung erstellt. Die Rutschpartie selbst musste, da an eine Fundation in derselben nicht mehr zu denken war, mit einer eisernen Brücke von 46 m Weite überspannt werden. Die Fundation des Widerlagers I ruht 15,5 m tief im Boden auf Bündner Schiefer, mit dem sie noch durch eiserne Anker verbunden ist (Abbildung 4). Damit der Maschinentransport nach dem Kraftwerk Lüen nicht unterbrochen werden musste, war es nötig, die ganze Brücke auf einem Gerüst neben der definitiven Bahnaxe zu montieren und dann einzuschieben. Um das Abwandern des Gerüstes in der Rutschhalde zu vermeiden, wurde dasselbe durch ein Zugband an die Widerlager festgebunden und auf Balkenrinnen gestellt, die die Rutschbewegung mitmachten; der
