### Der Märjelen-See und seine Abflussverhältnisse.

Eine hydrologische Studie von Ing. O. Lütschg, Bern, besprochen von Ing. Hans Roth, Zürich. (Schluss von Seite 144, mit Tafeln 24 und 25.)

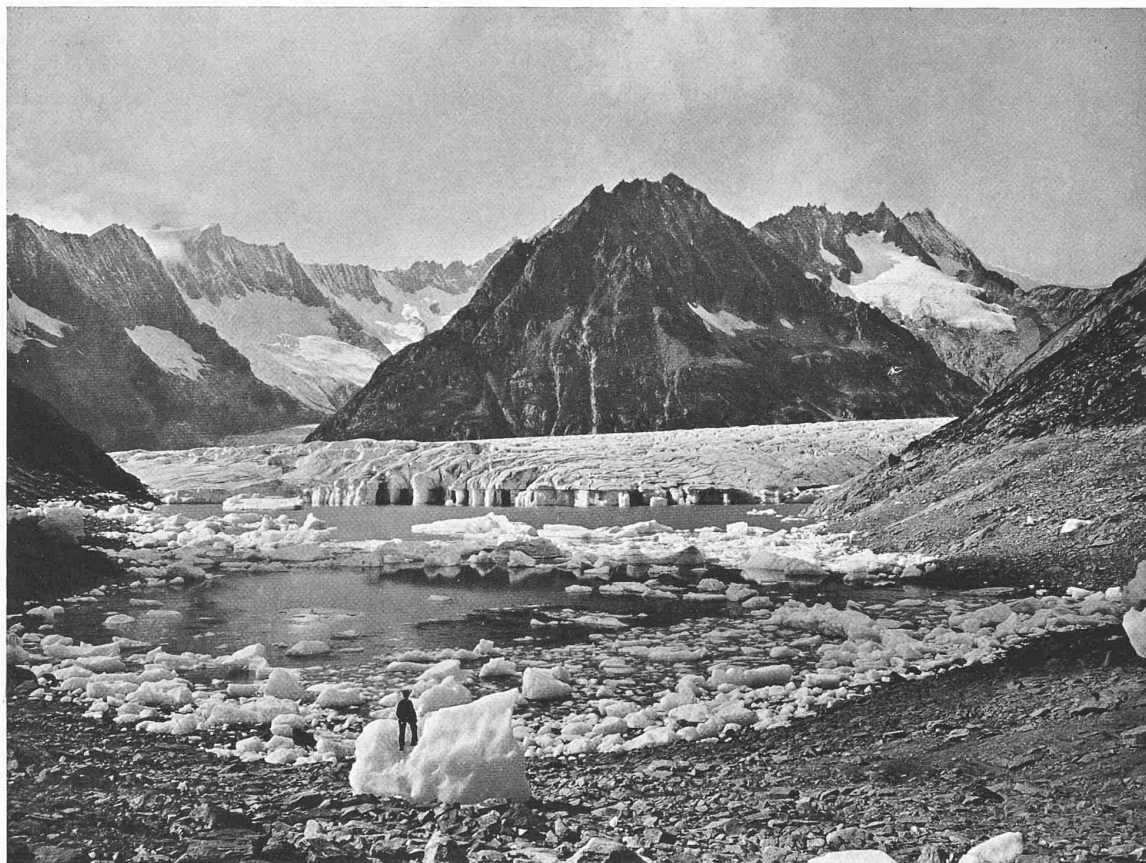
Oben: Gesamtbild des Hintersees, während der Absenkung, am 24. Sept. 1909, Pegelstand 48,1 m

Unten: Gletscherrand am 28. September 1909  
Eiswände, Säulen und Höhlen im reinsten Blau

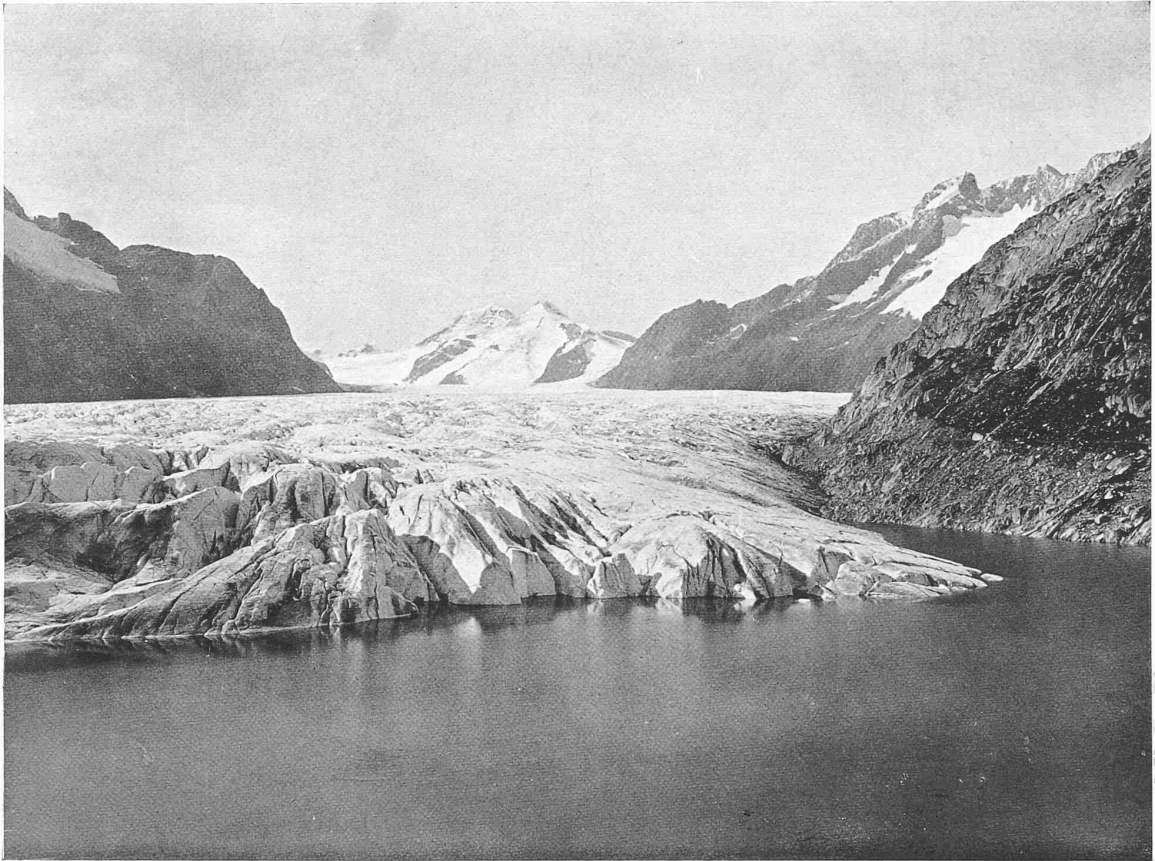
Oben: Ansicht der Gletscherzunge am  
24. Aug. 1908, Hochwasserstand 55,56 m

Unten: Winterbild vom 19. Februar 1913  
Vergl. das Sommerbild auf Tafel 24 unten
