Der Märjelen-See und seine Abflussverhältnisse.

Eine hydrologische Studie von Ing. O. Lütschg, Bern, besprochen von Ing. Hans Roth, Zürich. (Schluss von Seite 144, mit Tafeln 24 und 25.)

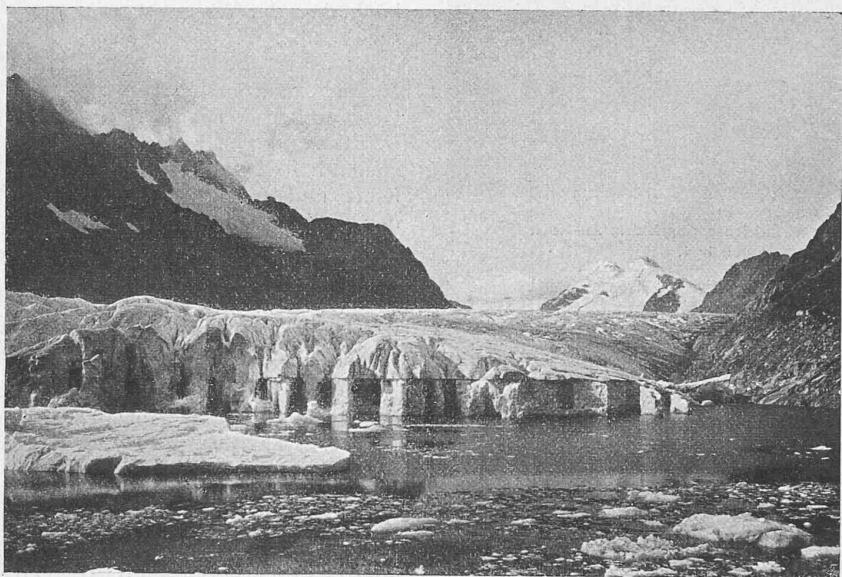
Abb. 3. Blick von Südost auf Hintersee und Aletschgletscher während der Absenkung des Sees am 25. September 1909. — Pegelstand 47,36 m.

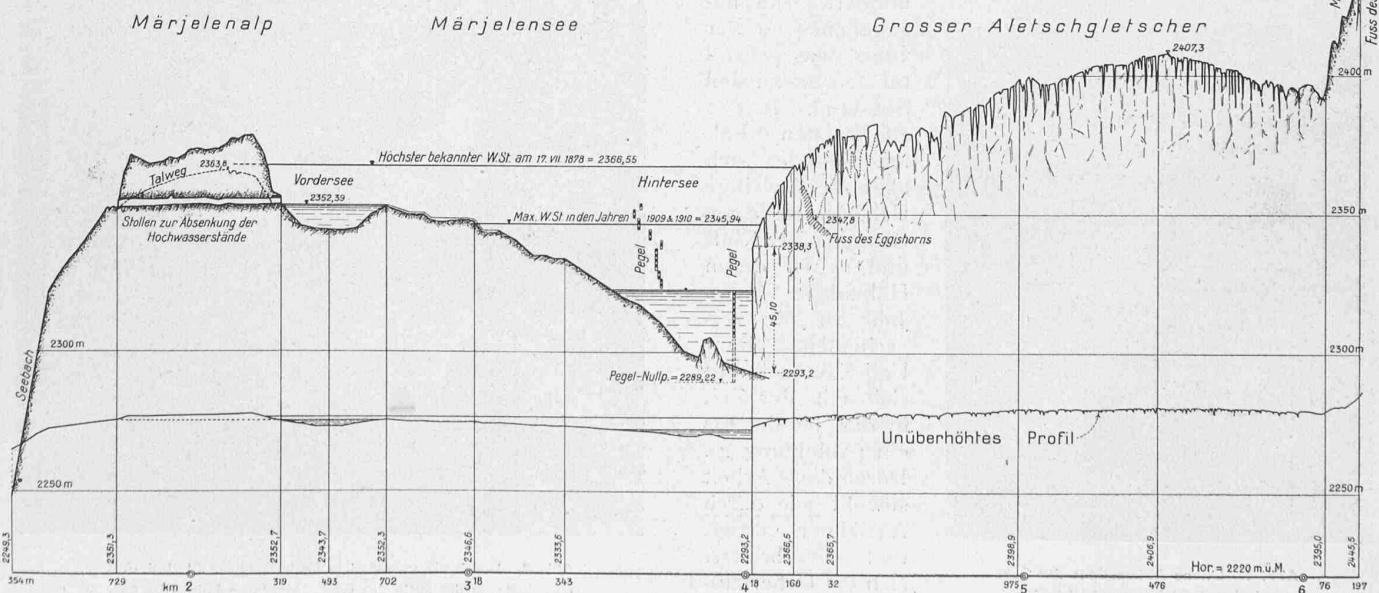
Abb. 2. Längenprofil des Märjelen-Sees und Querschnitt des Aletschgletschers. — Massstab für die Längen 1:25000, für die Höhen 1:2500.

von rund 10 auf 6,5 Millionen m^3 zu vermindern (Profil Abbildung 2).

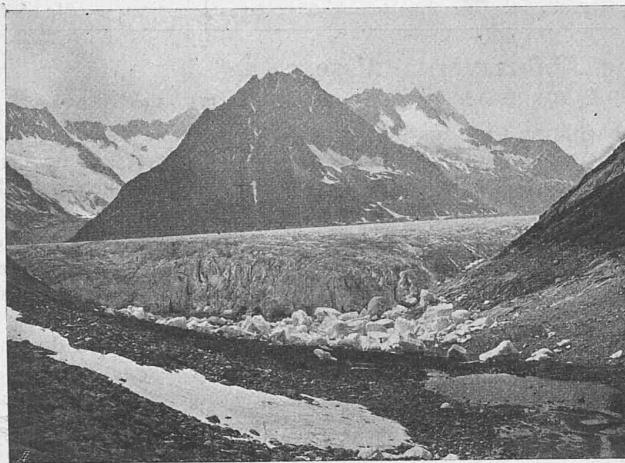
Abb. 7. Zustand des Märjelensees nach dem Ausbruch vom 15. Juli 1911.

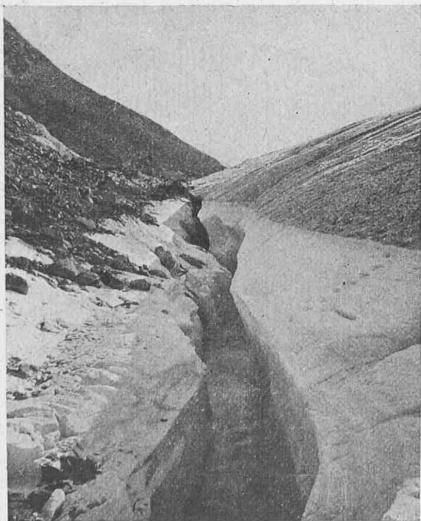
Abb. 4. Offene Abflussrinne des Sees zwischen Eggishorn und Gletscher. Pegelstand 45,0 m. — 28. September 1909.

mindert. Die angegebene Kote war 1909 massgebend für den maximalen Seestand. In den allermeisten Fällen befindet sich aber die jeweilige Ueberlaufstelle am Grunde einer Kluft und es ist deren Höhenlage von Jahr zu Jahr verschieden. Der Ueberlaufbach sägt sich mit der Zeit in das blanke Eis ein (Abbildung 4). Durch diese Arbeit sowohl wie durch Auslaugen vertieft und verbreitert sich die Ueberlaufstelle; naturgemäß

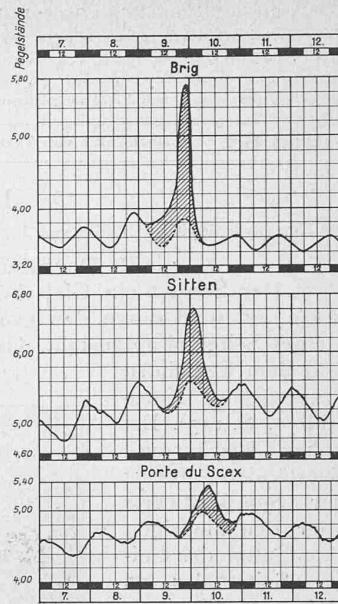
Abb. 5. Flutwelle der Rhone nach dem Seeausbruch vom 9. Juli 1892.

Nicht jeden Sommer steigt der Seespiegel so hoch, dass der Wasserüberschuss über die Gletscheroberfläche hinweg der Massa zuströmen kann. Gelegentlich, so 1913, öffnet sich tief unten am Fusse der stauenden Eiswand eine Kluft und es entleert sich der Seeinhalt innert sehr kurzer Frist. Diese gefürchteten Seeausbrüche erzeugen in der Rhone Flutwellen; für den Ausbruch von 1892 wurde in Abbildung 5 die Fortpflanzung der Welle nach Massgabe der Pegelstände in der Rhone dargestellt.

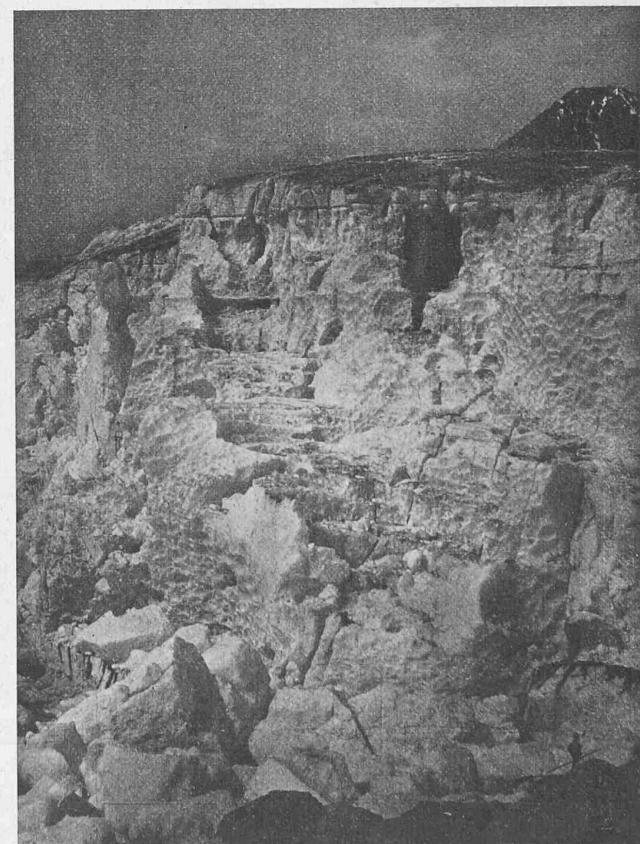
Abb. 8. Durch die vollständige Entleerung am 31. Juli 1913 freigelegte, in der Mitte des Gletschers 69 m hohe Eiswand. Aufnahme von O. Lütschg vom 3. August 1913.

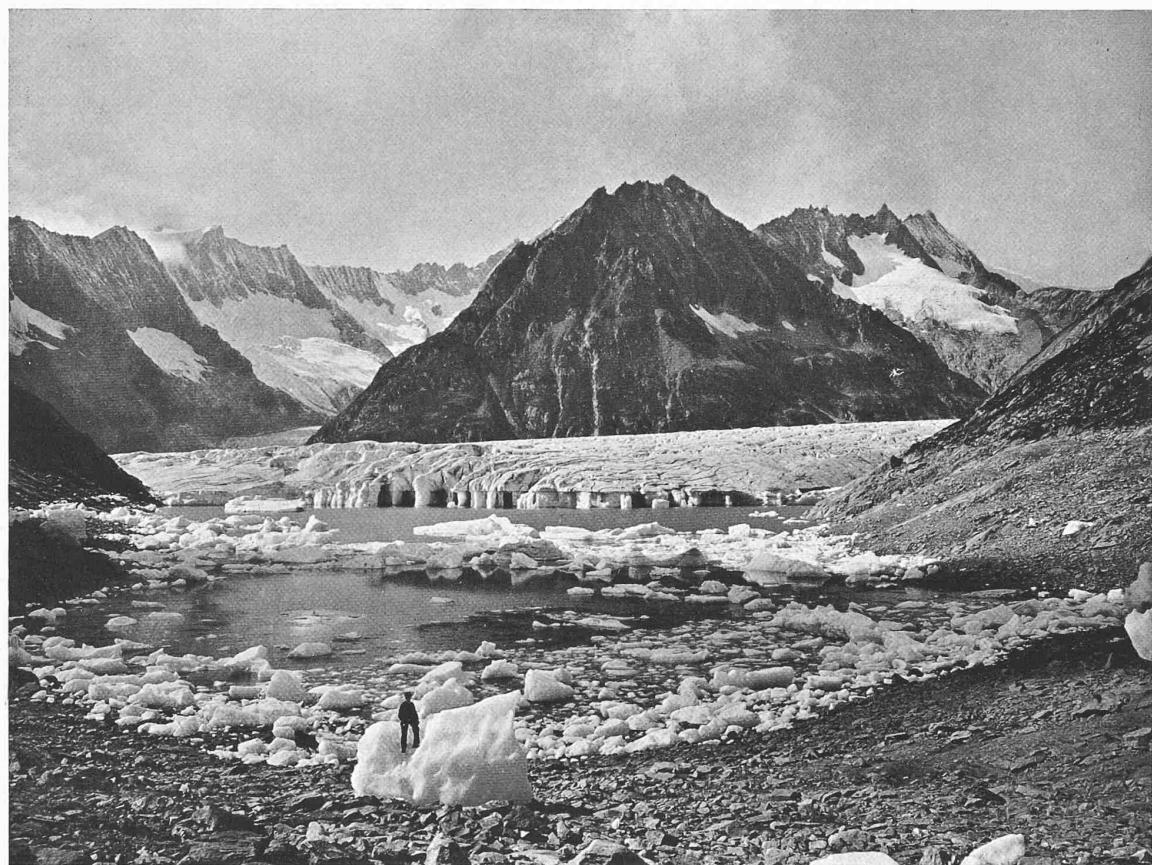
Oben: Gesamtbild des Hintersees, während der Absenkung, am 24. Sept. 1909, Pegelstand 48,1 m

Unten: Gletscherrand am 28. September 1909
Eiswände, Säulen und Höhlen im reinsten Blau

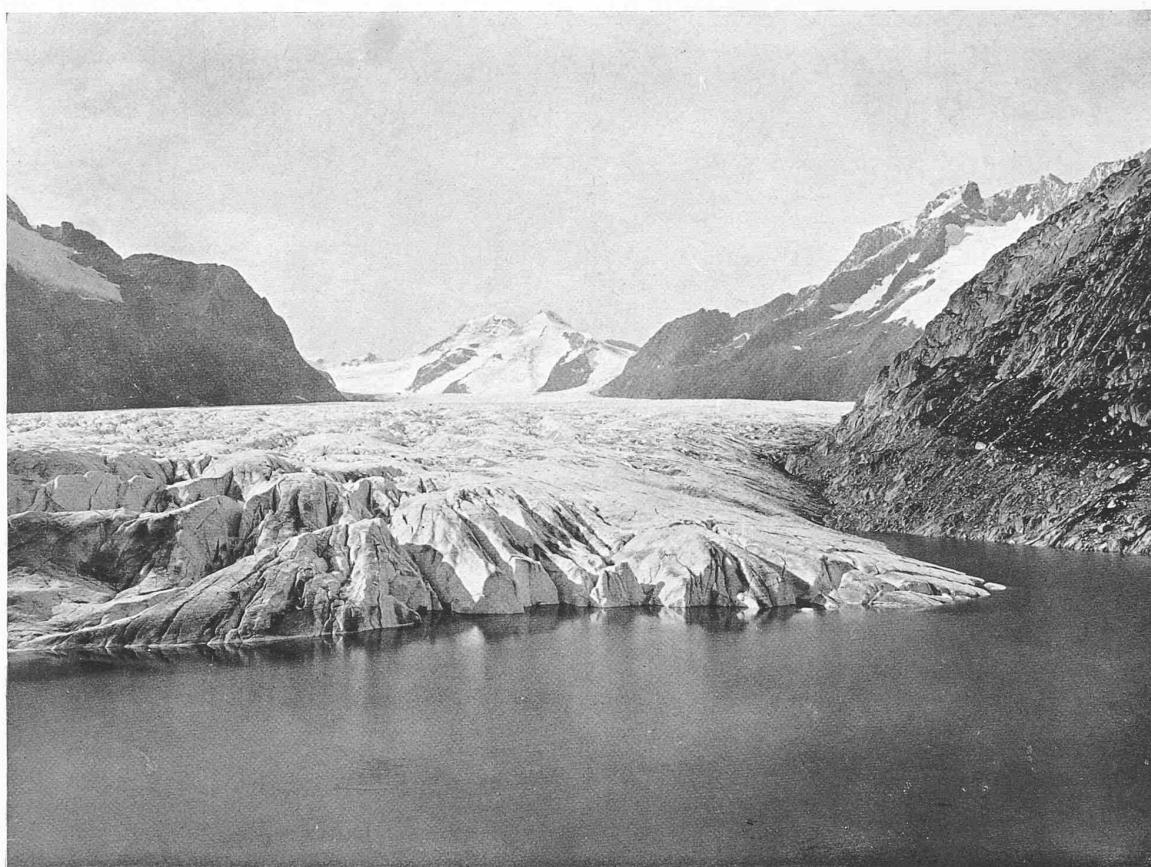
Oben: Ansicht der Gletscherzung am
24. Aug. 1908, Hochwasserstand 55,56 m

Unten: Winterbild vom 19. Februar 1913
Vergl. das Sommerbild auf Tafel 24 unten

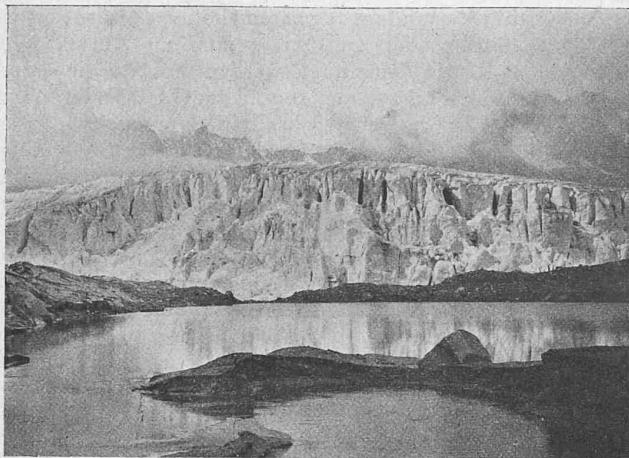
Abb. 9. Blick vom Ostende des kleinen, durch die alte Endmoräne der Gletscherzungue gebildeten Seeteins im Becken des ausgelaufenen Hintersees (12. September 1913).

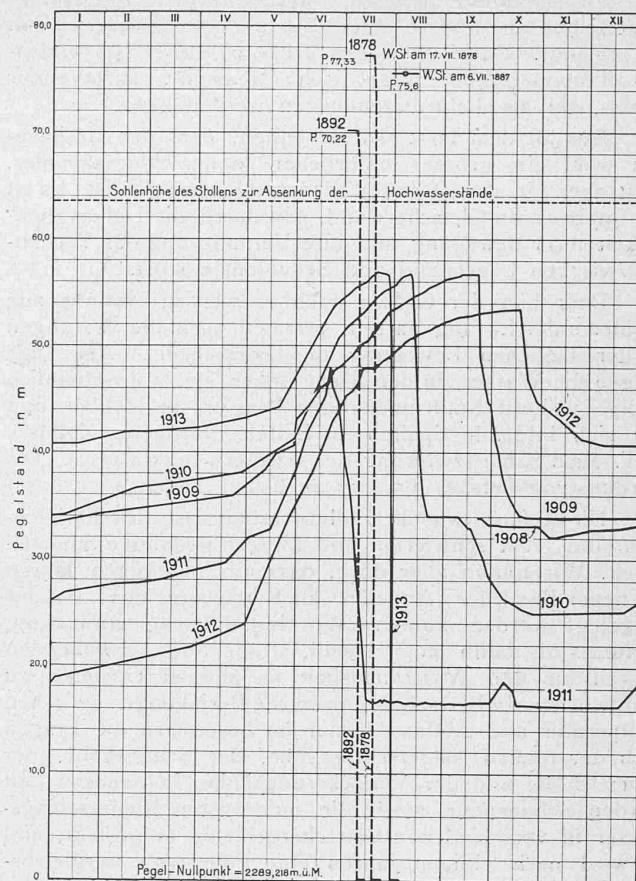
Abb. 6. Wasserspiegel-Bewegungen September 1908 bis August 1913.

Eine Tafel (Abb. 6) enthält z. B. den Verlauf der Seewasserstände vom September 1908 bis August 1913 graphisch aufgetragen. Daraus entnehmen wir, dass während der fünfjährigen Periode Jahr für Jahr ein starkes Sinken, 1913 sogar ein gänzliches Auslaufen des Sees stattfand. Dieser letzte totale Ausbruch des Sees führte dem Gletscherbach, der Massa etwa 4,5 Millionen m^3 zu. Der Hauptguss vom 30. auf den 31. Juli nachts betrug rund drei Millionen oder $47 m^3/sek$ und hatte in Sitten ein Anschwellen der Rhone um etwa 0,60 m zur Folge. Eine solche Anschwellung hat in der Regel keine nachteiligen Folgen. Führt aber die Rhone bereits Hochwasser, dann kann der Zuschuss aus dem Märjelen-See verhängnisvoll werden (1895 betrug die Anschwellung in Brig 1,80 m).

Die gleiche Tafel (Abb. 6) belehrt uns ferner, dass in der Regel in rund 2500 m Meereshöhe vor Anfangs Mai keine intensive Schneeschmelze zu erwarten ist, dass bis Ende Juli aber die Hänge in der Hauptsache vom Winterschnee frei sind.

Ferner zeigen die Füllkurven des Sees Unstetigkeiten; es lässt dies auf abnormale Witterungsverhältnisse oder aber auf kleinere Undichtigkeiten der Gletscherwand schliessen. Nach Ausbrüchen oder nach Absenkungen findet auf längere Zeit trotz Zufluss kein Steigen des Sees statt. Die Gletscherspalten und Abflussrinnen im Eis stehen noch weit offen. Erst vom Neujahr an beginnt der See gleichmässig zu steigen, ein Zeichen, dass erst dann der Gletscher alle Auswege versperrt, d. h. durch Bewegung und Eisbildung verschlossen hat.

Die erwähnte Tafel zeigt das ziemlich gleichmässige, aber erstaunlich starke Anschwellen des Sees in der Zeit vom Januar bis April. Angenommen, die Seeufer seien dicht, dann lässt sich aus der Zunahme am Pegel allein ein Zufluss von $8 l/sek/km^2$ See-Einzugsgebiet feststellen, während die Massa nach Tabelle III nur 1,4 bis 1,8 l/sek liefert. Nach dem vollständigen Ausrinnen 1913 konnten im Seeboden keine Quellen festgestellt werden. Es ist

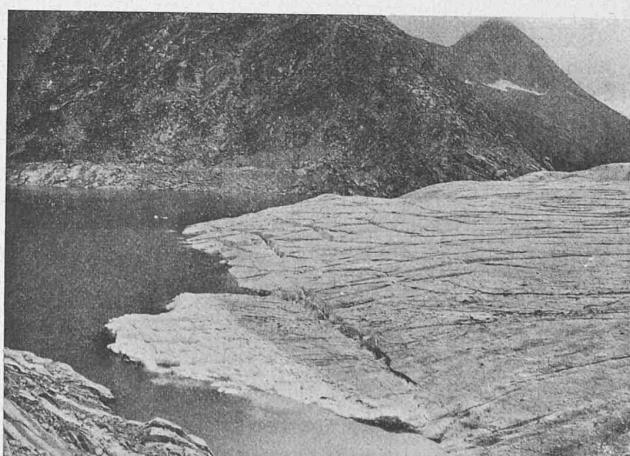
Abb. 8. „Kalben“ des Gletschers, Abbrechen infolge des Auftriebs in den See vorrückender Gletscherteile. Der untergetauchte gewesene Teil des Abbruchs ist an der helleren Farbe erkennbar (28. August 1909).
