<b>Zeitschrift:</b>	Schweizerische Bauzeitung
<b>Herausgeber:</b>	Verlags-AG der akademischen technischen Vereine
<b>Band:</b>	67/68 (1916)
<b>Heft:</b>	19
<b>Artikel:</b>	Der Montageunfall beim Bau der St. Lawrence-Brücke bei Quebec am 11. September 1915
<b>Autor:</b>	Rohn, A.
<b>DOI:</b>	<a href="https://doi.org/10.5169/seals-33102">https://doi.org/10.5169/seals-33102</a>

### Der Montageunfall beim Bau der St. Lawrence-Brücke bei Quebec am 11. September 1916.

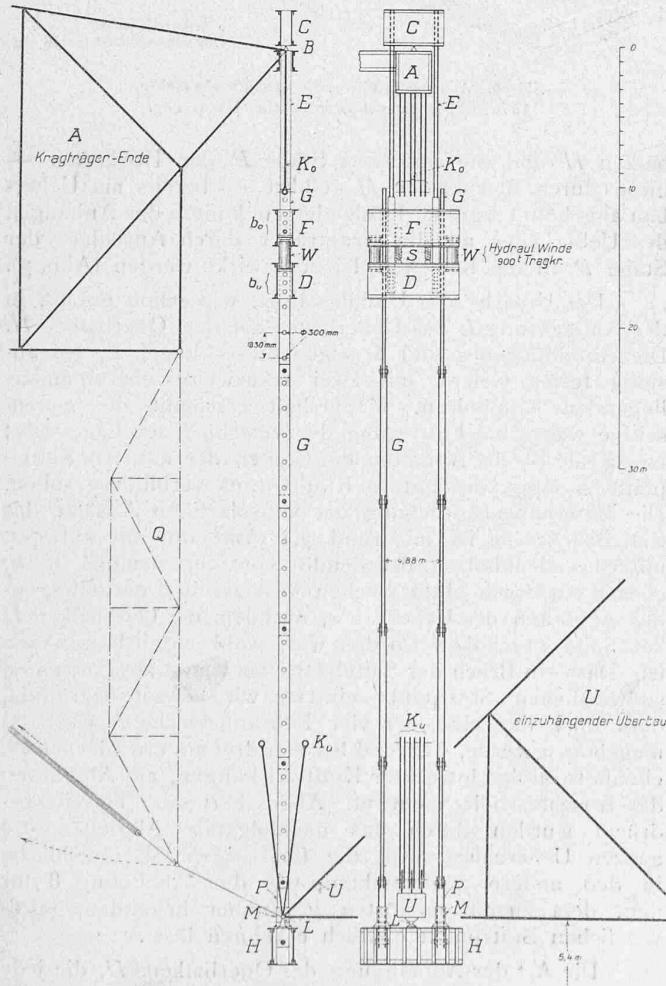
Abb. 3. Schematisierte Darstellung der Aufzug-Vorrichtung. — 1:500.

Um den Unfall richtiger beurteilen zu können, dürfte eine kurze Darstellung der Hubvorrichtung des Ueberbaues Interesse bieten. Abbildung 3 zeigt die schematische Darstellung des einen der vier Aufhängungsbügel, die diese Hubvorrichtung bildeten. *A* ist das freie Ende des einen Hauptträgers eines Auslegerbalkens, auf dem in *B* ein Querträger *C* gelagert ist, der das ganze Hubwerk eines Stützpunktes des Ueberbaues *U* trägt. Am Querträger *C* ist der untere Windenträger *D* mit Hilfe der Hängestangen *E* in festem Abstand angehängt. Auf jedem dieser untern Windenträger *D* stehen zwei hydraulische Winden *W* von je 900 t Tragkraft und zwei Sicherheitsschraubenwinden *S*, auf denen der obere Windenträger *F* gelagert ist. Der

zu hebende Ueberbau *U* ruhte vermittelst der Auflager *L* auf Querbalken *H*, die mit zwei Gelenkketten *G* an den oberen Windenträgern *F* angehängt waren. Diese Gelenkketten *G* bestehen aus rund 10 m langen Blechplatten von 750 mm Breite, die in regelmässigen Abständen von 1830 mm gelocht sind. Der Durchmesser dieser Bolzenlöcher beträgt 300 mm. In den Windenträgern *D* und *F* sind Querwände eingebaut, die je drei Bolzenlöcher *b<sub>u</sub>* und

Der Hubvorgang war nun folgender: Die Ketten *G* sind durch Bolzen, die in dem einen, z. B. dem untersten Loch *b<sub>o</sub>* stecken, am oberen Windenträger *F* befestigt. Die hydraulischen Winden *W* werden angetrieben und gleichzeitig die Schraubenwinden *S* nachgezogen, bis die oberen

Windenträger *F* samt dem angehängten Ueberbau *U* um die Hubhöhe der Pumpen (61 cm) gegenüber dem untern festen Windenträger *D*, bzw. gegenüber dem Auslegerträger *A* lotrecht gehoben worden sind. Nun werden die der Bohrung der Ketten *G* entsprechenden Bolzen *b<sub>u</sub>* im untern Windenträger *D* eingetrieben, worauf die oberen Bolzen *b<sub>o</sub>* nach Entlastung herausgezogen und die oberen Windenträger *F* um 61 cm gesenkt werden können. Hierauf wird ein Bolzen im folgenden, z. B. mittleren Loch *b<sub>o</sub>* des oberen Windenträgers *F* eingezogen, der Bolzen *b<sub>u</sub>* beseitigt und das Windwerk wiederum betätigt. Dieser Vorgang hätte 73 Mal wiederholt werden müssen, um den Ueberbau *U* in die richtige Höhenlage zu bringen; endgültig wäre der letztere am Kragträgerende *A* durch Verbindung der Hängestangen *K<sub>o</sub>* mit den ihnen entsprechenden, am mittlern Ueberbau bereits amontierten Augenstäben *K<sub>u</sub>*<sup>1)</sup> befestigt worden.

balken *H* und die untersten Stäbe *P* der Hubketten — diese durch Blechkästen *M* geführt — bereits am Ueberbau angehängt waren. Infolgedessen konnte das Anhängen des Ueberbaus an die Kragträger durch Anschluss der Stäbe *P* an die Ketten *G* leicht bewirkt werden (Abb. 3).

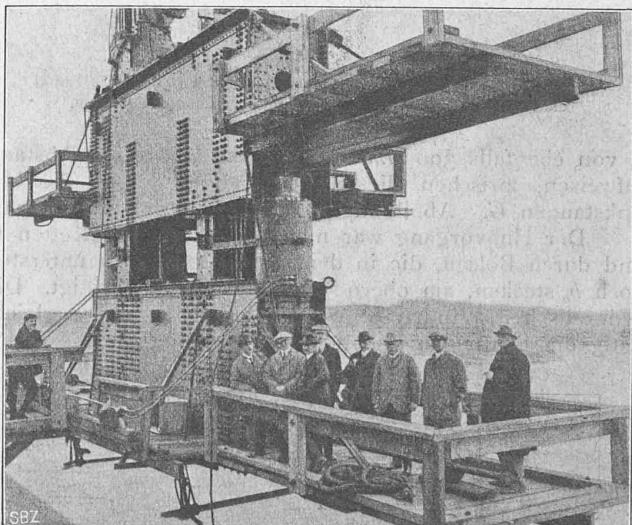
Abb. 4. Ansicht eines Windenträger-Paars mit den Bedienungsbühnen, vor Einhängung der Gelenkketten G.

*b<sub>o</sub>* von ebenfalls 300 mm Durchmesser in 610 mm Abstand aufweisen, zwischen diesen Querwänden liegen die Gelenkstangen *G*. Abbildung 4 zeigt ein Windenträgerpaar.

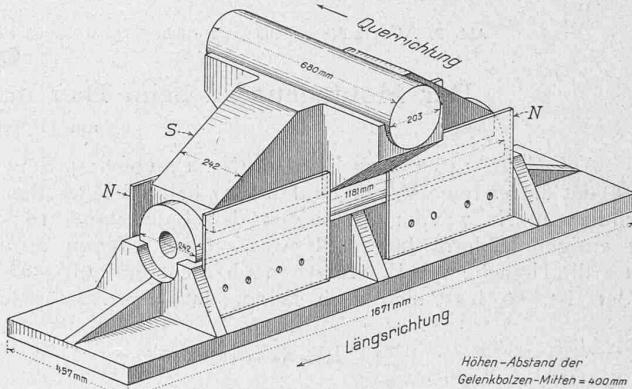
Abb. 6. Auflager *L*, oberes Konsolstück abgehoben.  
Draufsicht in parallel-perspektischer Darstellung.

Die Ursache des Unfalles liegt, wie schon gesagt, in der Auflagerung *L* des Ueberbaus auf dem Querbalken *H*. Die Abbildungen 5 und 6 zeigen dieses Lager *L*, ein allseitig festes Gelenk mit zwei kreuzweise übereinanderliegenden Kippbolzen. Mangelhaft erscheint die gegenseitige wagrechte Festlegung der verschiedenen Lagerteile; einzige die Bleche *N* hätten ein Gleiten der mittlern Sattelplatte *S* längs des untern Kippbolzens verhindern sollen. Die Materialbeanspruchung der konsolartigen Ansätze des Sattelstückes *S* ist mit rund 3,1 t/cm<sup>2</sup> (für die auf den untern Gelenkbolzen drückende Konsole) ziemlich hoch, sodass ein Bruch eines solchen Ansatzes und darauffolgendes Abgleiten des Ueberbaus, nachdem der Querbalken *H* zur Seite geschoben worden war, wohl möglich gewesen ist. Dass ein Bruch der Sattelplatte am zuerst abgerutschten südwestlichen Stützpunkt eintrat, wird damit begründet, dass dort das eine der vier Führungsbleche *N* (Abb. 7) umgebogen wurde, während bei den drei andern Blechen *N*, ebenfalls infolge lotrechter Kräfteinwirkungen, ein Abscheren der Anschlussbolzen eintrat. Abgeschnitten oder beiseite gedrückt wurden durch das nachfolgende Abgleiten des ganzen Ueberbaus auch die flusseitigen Führungsbleche in den andern Stützpunkten, wie dies Abbildung 8 für den, dem zuerst zerstörten gegenüber liegenden, nordwestlichen Stützpunkt deutlich erkennen lässt.

lotrechten Ebene um die untersten Bolzen der Gelenkketten  $P$  zuließ, sowie die schwache gegenseitige Festlegung der einzelnen Lagerteile mussten dieses Abgleiten begünstigen. Eine Drehung des Balkens  $H$  um seine Längsaxe war nur durch die Führung der Kettenstäbe  $P$  in den Kästen  $M$  verhindert, die indessen nicht stark gelitten zu haben scheinen, sodass die Ursache des Unfalls nicht in einer labilen Lagerung des Querbalkens  $H$  gesucht werden kann. Dagegen hätte der Querbalken  $H$  bei geeigneter Ausbildung auch nach dem Bruch eines Lagers  $L$  eine Abstützung des Ueberbaus gewähren können, falls er wagrecht, sowie in seiner lotrechten Ebene gegenüber dem Ueberbau  $U$  festgelegt gewesen wäre. In dieser Hinsicht könnten die Führungsbleche  $N$  nicht genügen.

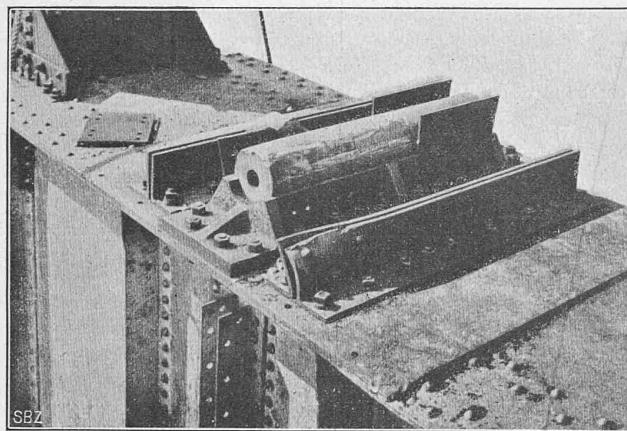
Abb. 8. Nordwestliches Auflager nach dem Abrutschen des Ueberbaus; von der Flusseite aus (wie in Abb. 6) gesehen.
