**Zeitschrift:** Schweizerische Bauzeitung  
**Herausgeber:** Verlags-AG der akademischen technischen Vereine  
**Band:** 67/68 (1916)  
**Heft:** 21

Die „Old Trails“-Brücke über den Colorado River. Ein ungewöhnlicher Bauvorgang ist bei der Erstellung einer Brücke über den Colorado River, rund 20 km unterhalb der Stadt Needles, Cal., angewendet worden. Die betreffende Brücke besteht aus einem dreigelenkigen Hauptbogen von rund 180 m Spannweite und 7,6 m Breite, von Mitte zu Mitte der Hauptträger gemessen, sowie aus zwei als Blechbalken ausgeführten, auf Stahltürme gestützten Zufahrtsbrücken, mit denen die Gesamtlänge der Brücke 253 m beträgt. Die beiden Hälften des Hauptbogens wurden, wie aus der Abbildung ersichtlich, in horizontaler Lage, bei eingehängten Endgelenken, auf niedrigen Gerüsten erstellt, wobei aber diese für beide Brückenteile nicht, wie in der Abbildung irrtümlich angegeben, gleiche Höhe hatten, da sich ja die beiden Teile in der Mitte überdeckten. Nach vollständiger Fertigstellung der zwei Bogenhälften

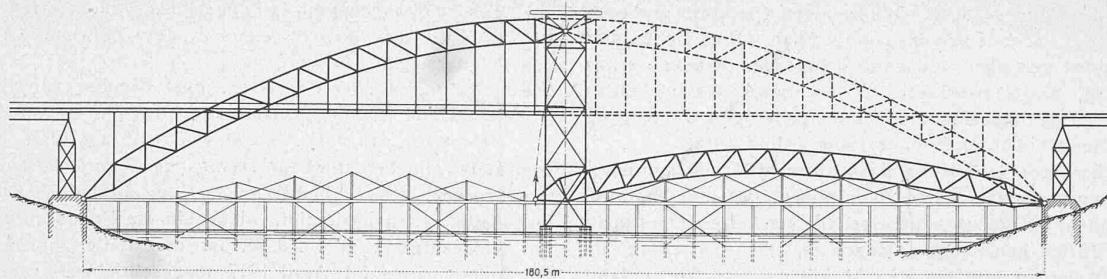
Schematische Darstellung der Montage des Dreigelenk-Bogens der „Old Trails“-Brücke über den Colorado River bei Needles, Cal.

wurden diese mittels einer an einem Stahlurm befestigten Hubeinrichtung in die Höhe gezogen, nach welcher Operation nur noch das Einsetzen des Scheitelpfennigs übrig blieb. Das Heben der Bogenhälften nebst den damit zusammenhängenden Arbeiten erforderte einen Tag, das Hinablassen in das Scheitelpfennig einen weiteren halben Tag. Nähertes über den eigenartigen Bauvorgang bringen „Eng. News“ in ihrer Nummer vom 1. Juni 1916.

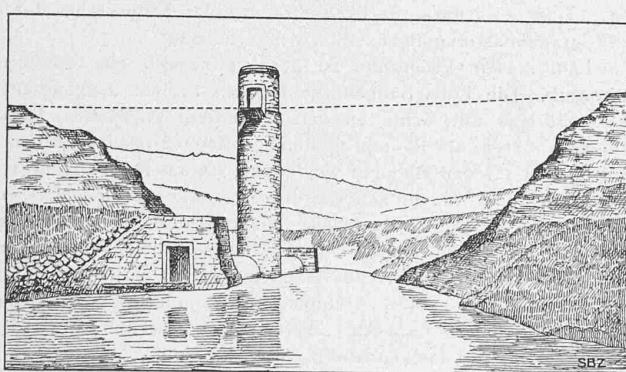
Durchbruch des Staudamms an der Weissen Desse in Böhmen.

gebrochen und das mit nur  $280\,000\ m^3$  (von  $400\,000\ m^3$  Gesamtinhalt) gefüllte Becken hat sich entleert. (Vergl. unsere, nach einem photographischen Cliché gezeichnete Abbildung.)

„Durch Besichtigung der Materialgruben, aus der das Schüttungsmaterial entnommen wurde, konnte die Ueberzeugung gewonnen werden, dass sich dieses wohl vorzüglich für die Herstellung von Eisenbahndämmen, nicht aber für Talsperren eigne. Im Bereich des Staubeckens hat die Weisse Desse ein bedeutend geringeres Gefälle als unterhalb der Sperrstelle. Infolge dieses Gefällbruches haben sich im Laufe der Zeiten mächtige Anhäufungen der aus der Verwitterung des Granits stammenden Produkte gebildet, die nur wenig jener tonigen Bestandteile enthalten, die für die wasserdichte Herstellung eines Dammes notwendig sind. Wenn uns mitgeteilt wird, der Dammfuß habe eine aus Lehm bestehende Abdichtung erhalten und der Damm sei auf der wasserseitigen Böschung durch eine starke Lehmdecke gegen das Eindringen des Wassers geschützt worden, so muss erwidert werden, dass in der Bruchstelle kein wesentlicher Unterschied zwischen der angeblich aus Lehm bestehenden Abdichtungsschicht und der eigentlichen Dammsschüttung gefunden werden konnte. An der Bruchstelle sieht man ferner deutlich die einzelnen 30 bis 40 cm(!) starken Schichten, aus denen der Damm geschüttet und gewalzt wurde. Die Verdichtung des Materials durch die Walze reichte nur auf 10 bis 12 cm, so dass die Gleichartigkeit des Dammkörpers nicht erzielt wurde. Diese konnte auch von dem grusartigen Schüttungsmaterial nicht erhofft werden. Ein derart hergestellter Damm, bestehend aus Material grosser Wasseraufnahmefähigkeit, konnte unmöglich längere Zeit dicht halten; es sollen sich auch bereits bei der ersten Anstauung zahlreiche nässende Stellen am Fuss der luftseitigen Böschung gezeigt haben. Durch die daselbst vorgenommene Vorschüttung einer kleinen Berme, deren Reste noch zu sehen waren, wollte man weitern Durchsickerungen begegnen, ein Beginnen, das von vornehmerein aussichtslos war.“

Wasser direkt der Weg zur Luftseite gewiesen. Der vordere Teil der an der obnen Leibung ganz glatten Fläche des Rohrstollens und der aus der wasserseitigen Böschung herauswachsende Schieber-schacht gab dem Druckwasser, nachdem es das Trockenplaster und die für die Abdichtung unzureichende sogenannte Lehmsschicht durchdrungen hatte, hinreichend Gelegenheit, seine auslaugende Wirkung zu äussern und sich den Weg zur Luftseite zu bahnen.

Bei der Besichtigung konnte eine oberflächliche Beschädigung des auf einem Pfahlrost gegründeten Rohrstollens nicht beobachtet werden. Ob dieser in seinem Fundamente angegriffen wurde, liess sich wegen des mit Wasser gefüllten Kolkes nicht erheben. Auf alle Fälle muss jedoch die Fundierung des Rohrstollens auf einen Pfahlrost als nicht fachgemäß bezeichnet werden und es würde diese, wenn sie vielleicht auch derzeit nicht mit zur Zerstörung des Dammes beigetragen haben sollte, in Zukunft den Anlass zu grossen Unannehmlichkeiten gegeben haben.

Nach den Ergebnissen des vorgenommenen Lokalaugenscheines sind also die Ursachen des Dammbruches in erster Linie im Projekt selbst zu suchen. Der projektierte Kunstkörper trug schon die Keime seiner künftigen Zerstörung in sich. Es muss überraschen, dass ein derartiges Projekt die Genehmigung finden konnte. Es kann vorkommen, dass Wasserbauwerke durch Umstände, die nicht in dem menschlichen Ermessen des Projektanten liegen, zerstört werden; in unserm Fall handelt es sich aber um Dinge, die der Talsperren-Projektant wissen musste. Besitzt er diese Sachkenntnis nicht in ausreichendem Masse, so hat er sich entweder mit dem Bau von Talsperren, mit denen eine grössere Verantwortung als wie mit andern Wasserbauten verknüpft ist, nicht zu befassen, oder erfahrenere Fachleute zu Rate zu ziehen.“

„Wenn die Beschaffenheit des verwendeten, leicht auslaugbaren Schüttungs- und Dichtungsmaterials an und für sich schon Bedenken für den gesicherten Bestand des Dammes wachruft, so muss der Einbau des Rohrstollens samt Schieber-schacht in diesen Damm geradezu als die Ursache für den vorzeitigen Bruch des Dammes bezeichnet werden. Durch die beiden gemauerten Objekte, die soweit sichtbar keinerlei Dichtungsripen aufweisen, wurde dem
