Die Wasserkraftanlagen Tremp und Seros der Barcelona Traction, Light & Power Co.

Von Ing. A. Huguenin, Direktor der A.-G. Escher Wyss & Cie., Zürich.

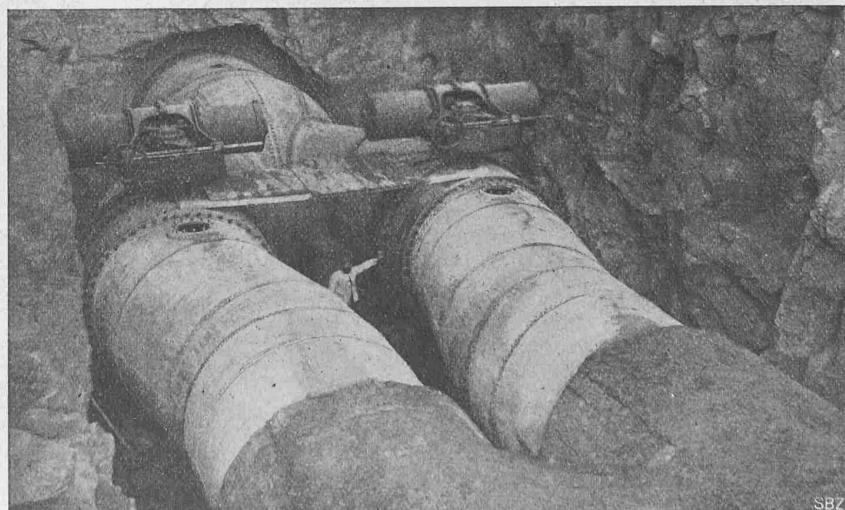
Abb. 34. Fertig montierte Gabelung der Druckleitung, vor der Einbetonierung.
