**Zeitschrift:** Schweizerische Bauzeitung  
**Herausgeber:** Verlags-AG der akademischen technischen Vereine  
**Band:** 69/70 (1917)  
**Heft:** 19

**Artikel:** Die schweizer. Eisenbahnen im Jahre 1916  
**Autor:** [s.n.]  
**DOI:** <https://doi.org/10.5169/seals-33875>

## Die schweizer. Eisenbahnen im Jahre 1916.

## Wasserkraftanlage Tremp der Barcelona Traction, Light &amp; Power Co.

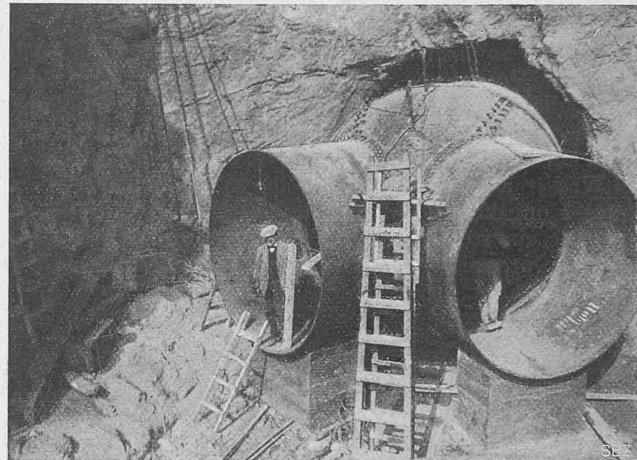
Abb. 32. Versetztes Gabelstück, vor der Einbetonierung.

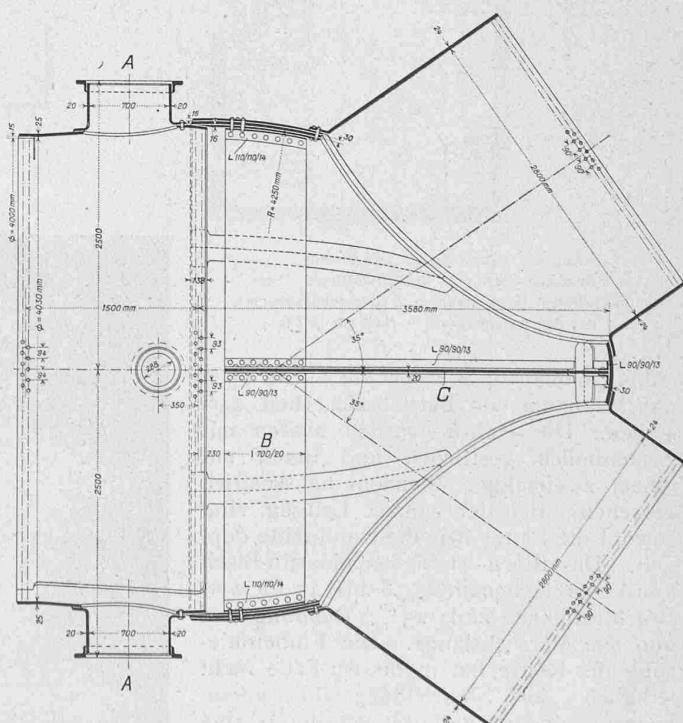
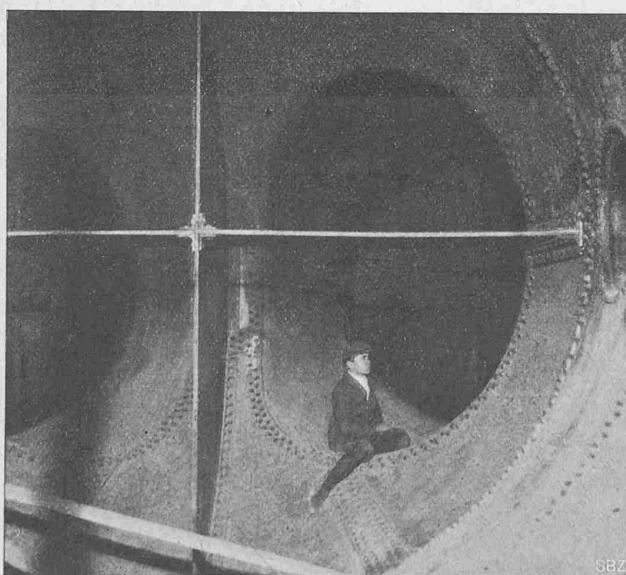
Abb. 30 Innenansicht und Abb. 31 Horizontalschnitt des Gabelstückes. — Maßstab 1:60.

A Anschlussstützen für Bewässerungsleitungen; B horizontaler Versteifungssteg; C volle, vertikale Versteifungs- und Trennwand.

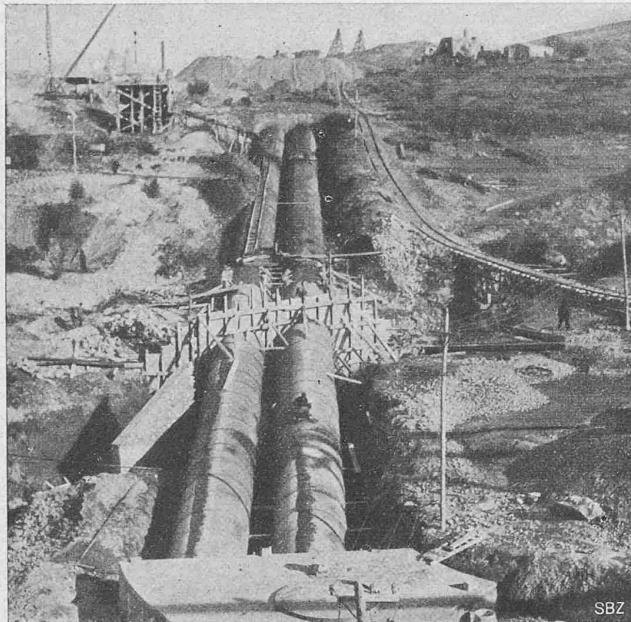
Abb. 39. Einbetonieren der unteren Rohrleitungssstrecke.

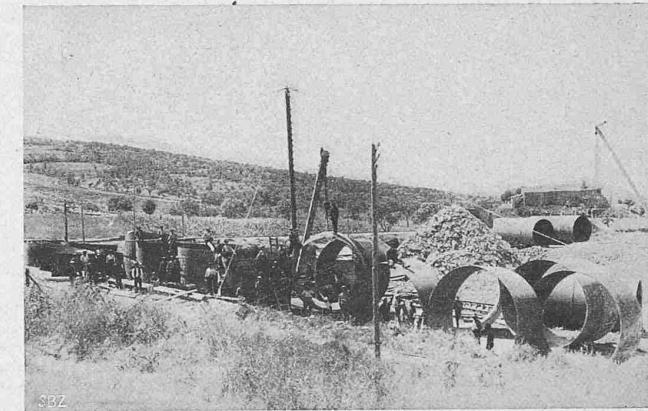
Abb. 37. Im Werk vernietete Rohrschüsse auf der Baustelle.

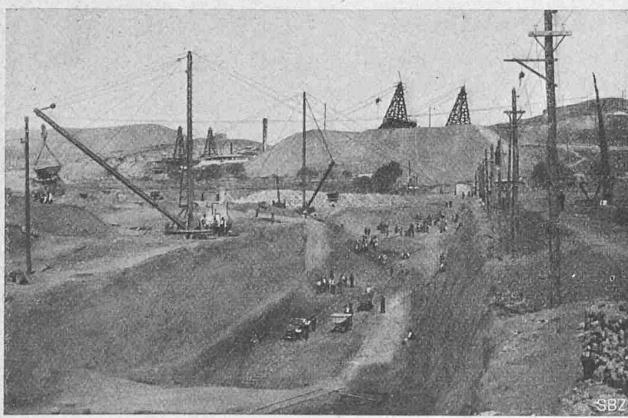
Abb. 36. Aushub des Rohrgrabens für die Druckleitung; Ansicht bergwärts, gegen die Wasserfassung.

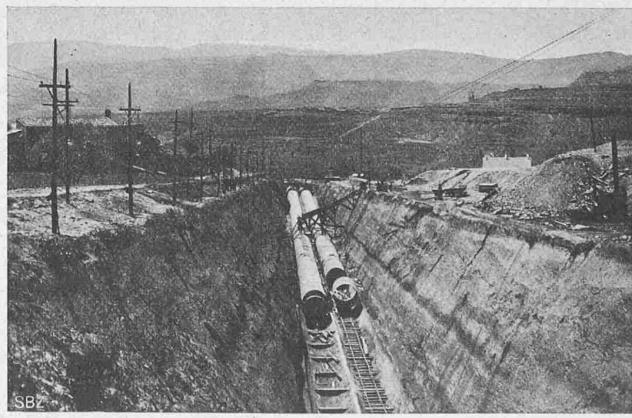
Abb. 38. Rohrleitungsmontage; Schüttgerüst für die Betonierung, die der Montagestelle auf rund 30 m Abstand folgt.

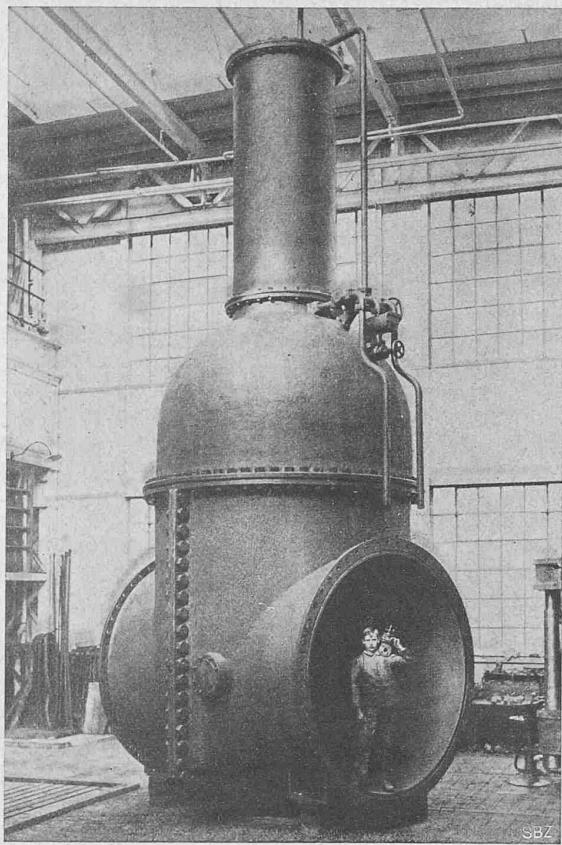
Abb. 44. Hydraulischer Absperrschieber von 2500 mm Weite, (E in Abb. 40 und 41) gebaut durch die v. Rollschén Eisenwerke Clus.

Jeder Strang der Verteilleitung hat  $2,50 \text{ m}$  Durchmesser; jeder ist von der eigentlichen Druckleitung durch eine hydraulisch betätigtes Drosselklappe und einen hydraulischen Schieber für sich abschließbar (Abbildungen 40 und 43 bis 45). Bei dieser ganzen Zentrale wurde der sehr zweckmässige, doppelte Abschluss mit Drosselklappe und Schieber durchwegs angeordnet. Wenn dadurch auch die Anlagekosten vergrössert werden, so erzielt man doch den grossen Vorteil, dass der Unterhalt der Schieber während des Betriebes ganz wesentlich vereinfacht wird. Sämtliche Dichtungen können ohne Entleerung der Druckleitung nachgesehen, eventuell erneuert werden. Selbstverständlich werden die Drosselklappen allein nicht dicht halten, doch ist durch genügend grosse Entleerungen unmittelbar hinter jeder Drosselklappe, ferner durch in die Schieber einzuführende Blenden dafür gesorgt, dass das Sickerwasser ohne weiteres abgeführt werden kann. Jeder Strang der Verteilleitung soll normal zwei Turbinen von je  $12500 \text{ PS}$  speisen. Es ist in Aussicht genommen, die beiden Verteilleitungen später miteinander zu verbinden, wofür ebenfalls doppelter Abschluss vorgesehen ist.

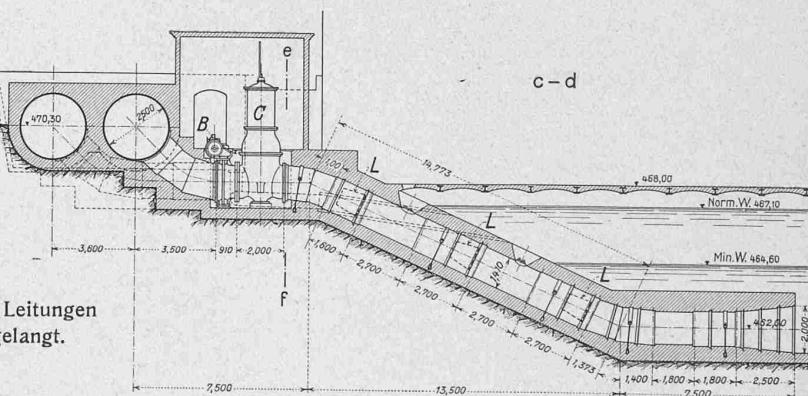
Abb. 41. Schnitte *c-d* und *e-f* (vergl. Abb. 40 nebenan) der Leerlaufleitungen beim Maschinenhaus. — Maßstab 1:300

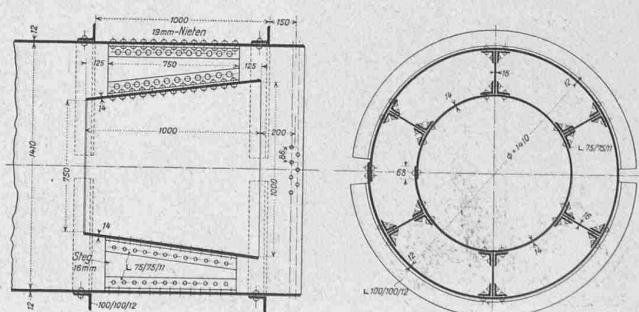
Abb. 42. Drosselvorrichtung  $L$  der Leerlaufleitungen. — 1 : 40.  
(Vergleiche Schnitt  $c-d$  in obenstehender Abb. 41.)

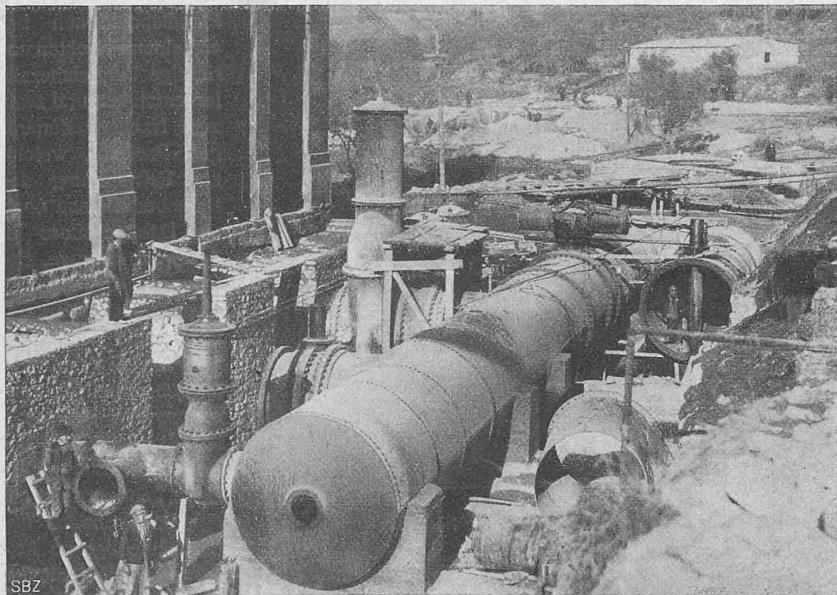
Abb. 43. Montage der Verteilleitungen; rechts grosse Drosselklappe (D) des hintern Rohrstranges, in offener Stellung.

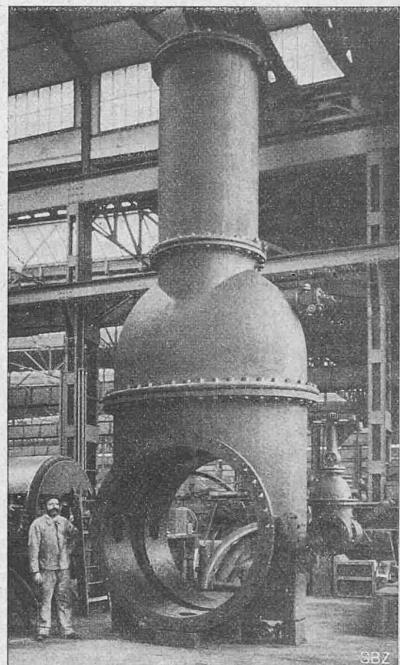
Abb. 45. Absperrschieber, 1800 mm weit, gebaut von Escher Wyss & Cie. in Zürich.

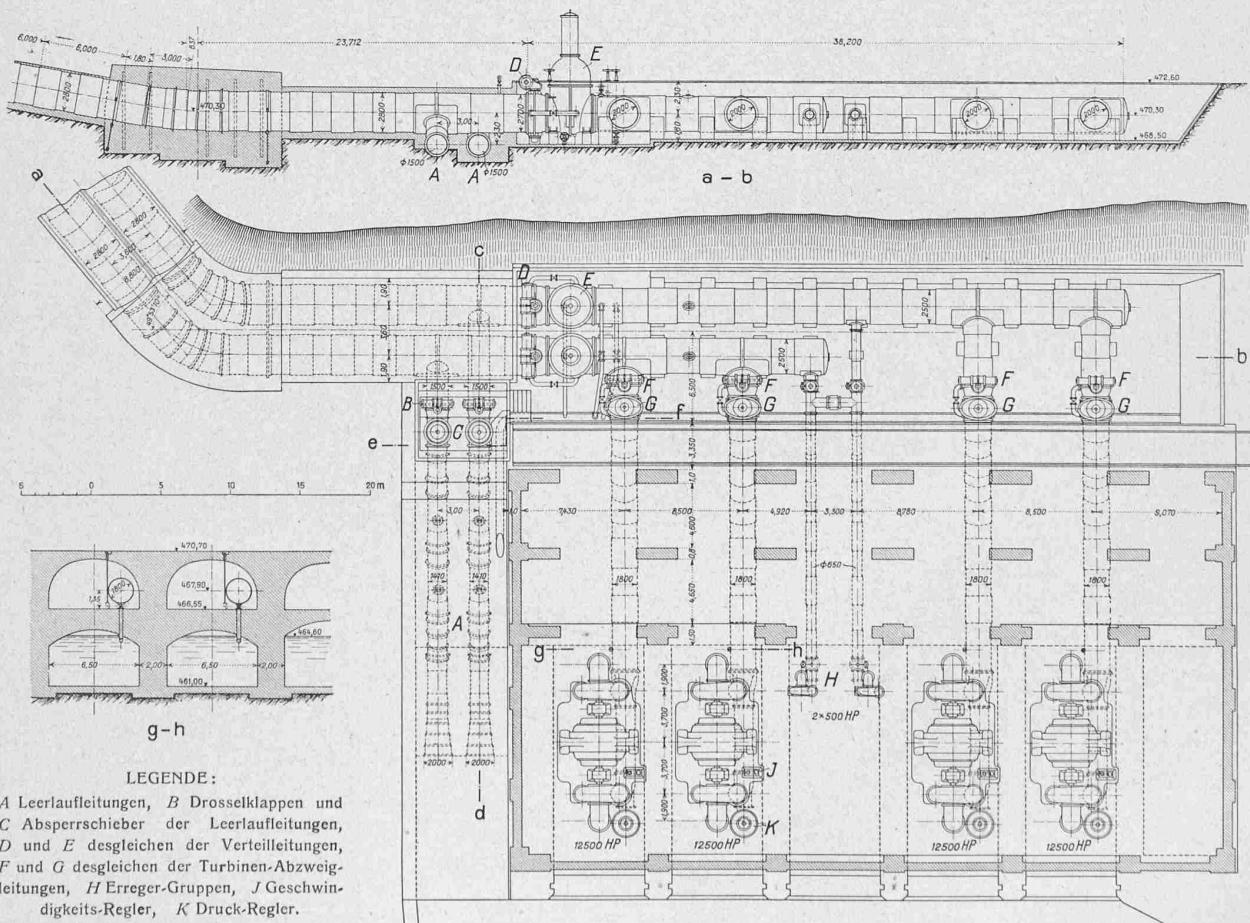
Abb. 40. Verteil- und Leerlauf-Leitungen mit Grundriss des Maschinenhauses; Schnitte a-b und g-h. — Masstab 1:500.
