Zeitschrift: Schweizerische Bauzeitung
Herausgeber: Verlags-AG der akademischen technischen Vereine
Band: 69/70 (1917)
Heft: 20

Artikel: Der geplante Wiederaufbau der Altstadt Erlach am Bielersee
Autor: [s.n.]
DOI: <https://doi.org/10.5169/seals-33877>

Der geplante Wiederaufbau der Altstadt Erlach am Bielersee.

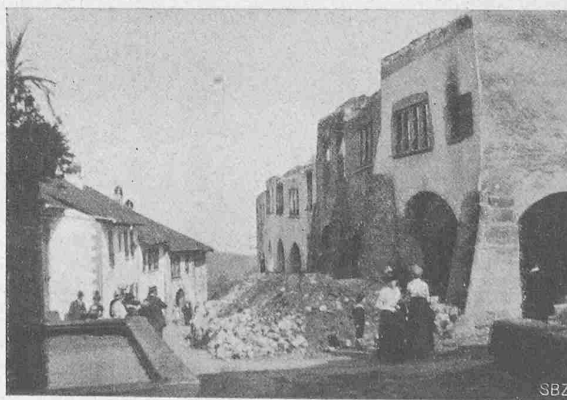
Abb. 2. Die Altstadtgasse nach dem Brande, ostwärts gesehen.

Man erkennt, dass die baugeschichtlich allein interessante Nordfassade nahezu unverändert beibehalten und wiederhergestellt werden kann (vergl. Abb. 2). An der Südfront sollen die meisten Fenster erweitert werden. Im
