Der Umbau von Rollenkontakt auf Bügelkontakt bei der Städtischen Strassenbahn Zürich.

Von U. Winterhalter, Bahningenieur, der St. St. Z.

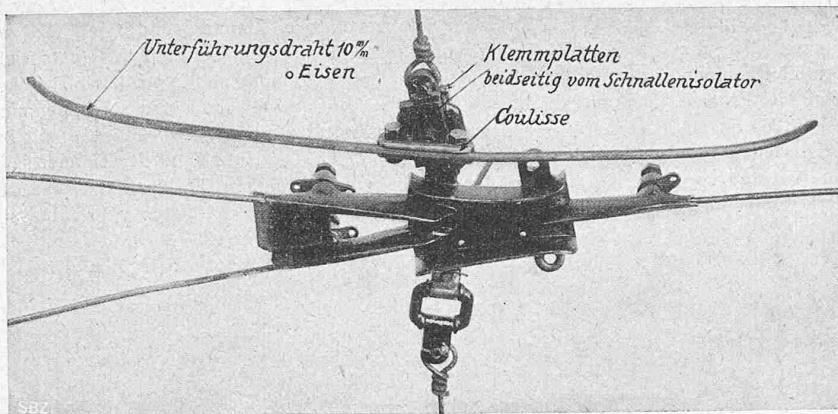
Abb. 3. Einarmiger Kurvenhalter.

Die nachstehend erwähnten Abbildungen zeigen die hauptsächlichsten Oberleitungsbestandteile für den provisorischen Umbau, d. h. die an vorhandenen Oberleitungsteilen vorgenommenen Abänderungen zur Ermöglichung gleichzeitigen Betriebes mit Rolle und Bügel. Es sind dies: Einarmiger Kurvenhalter (Abbildung 3), der, zur Vermeidung des Anschlagens des Bügels an dem Arme, einen Verlängerungsbolzen aus Eisen zwischen Isolierbolzen und Klemmösse, und zur Aufrichtung einen Versteifungsbügel montiert erhielt. Beim doppelarmigen Kurvenhalter kam man mit der Anbringung eines Verlängerungsbolzens aus. Die Unterbrechungs-Isolatoren (Abbildung 4) erhielten einseitig ein eichenes Unterführungsholz angeschraubt. Bei den Luftweichen (Abbildung 5) wurden einseitig durch den Schnallenisolator hindurch mittels eines Bolzens zwei Klemmplatten befestigt, die als Träger für eine Klemmösse ausgebildet waren, in die ihrerseits ein eiserner Unterführungs-

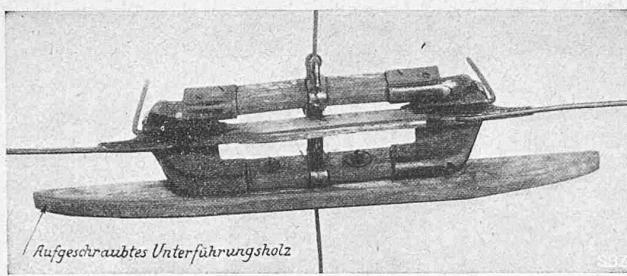
Abb. 4. Unterbrechungsisolator (Übergangsform).

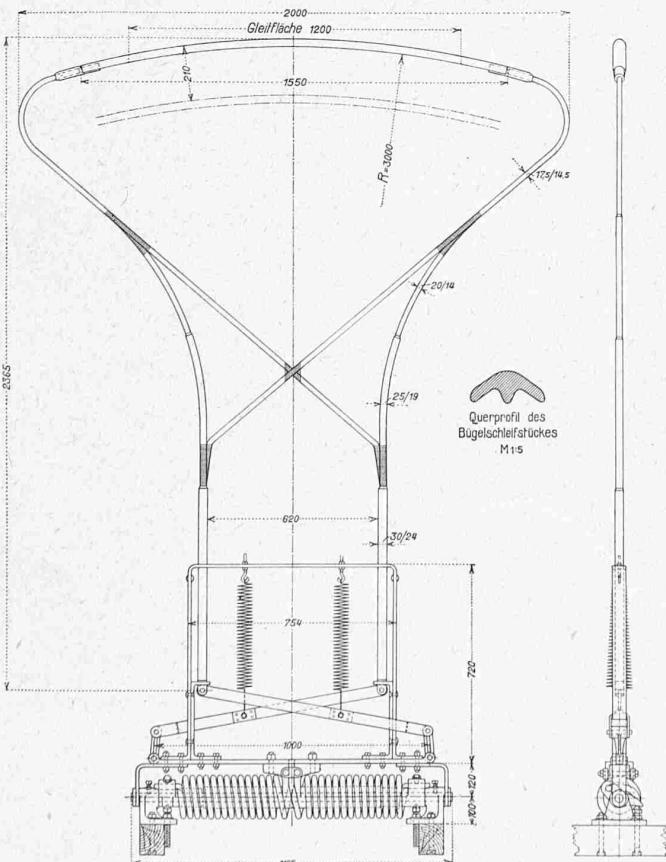
Abb. 2. Bügelstromabnehmer der Städtischen Strassenbahn Zürich. — 1:25.

Als Bügel wurde eine Konstruktion gewählt, die sich bei der Städtischen Strassenbahn Bern bewährt hat (Abb. 2); sie weist zwei Federungen auf, eine, die das Heben des ganzen Bügels durch zwei Torsionsfedern von 21 mm Drahtdicke bewirkt, und eine zweite Federung, die insbesondere für das Umlegen des Bügels bestimmt ist und die bei der Änderung der Fahrrichtung nicht nur ein Eindrücken des Gleitstückes verhindert, sondern auch mittels einer Scheerenkonstruktion ein Einschieben des Bügels in den Bügelbock um rund 20 cm gestattet.

Die ganze Bügelbreite wurde zu 2,00 m angenommen, damit das 1,60 m lange Gleitstück mit nutzbarer Gleitlänge von mindestens 1,20 m eine möglichst grosse Ausnutzung der Vorteile des Bügels bei den Aspannungen in Kurven erlaube. Das 1,60 m lange Gleitstück selbst ist aus Aluminium gegossen und zwar in einem Winkelprofil gemäß Abbildung 2 (1 : 5).

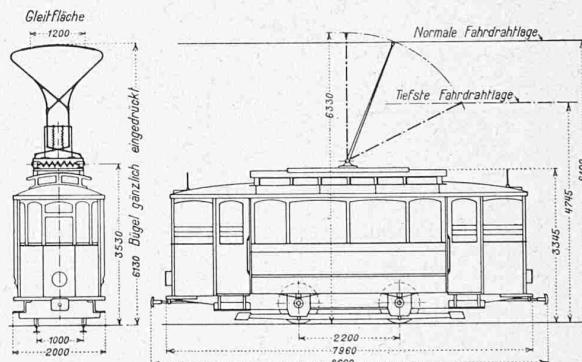
Abb. 1. Zürcher Strassenbahnwagen mit Bügel. — 1:150.

leitung im Aufhängepunkte wurden 6,100 m angenommen, sodass der Bügel, der in senkrechter Stellung und bei neuen Bandagen eine Höhe von 6,330 m aufweist und beim Umlegen vermöge seiner federnden Scheereneinrichtung um rund 20 cm einfedert, die Kontaktleitung noch etwa 3 cm heben muss; die tiefste Stelle der Kontaktleitung ist bei der Unterführung der Limmatstrasse unter der rechtsufrigen Bahnbrücke der S. B. B. mit 4,745 m (Abbildung 1).

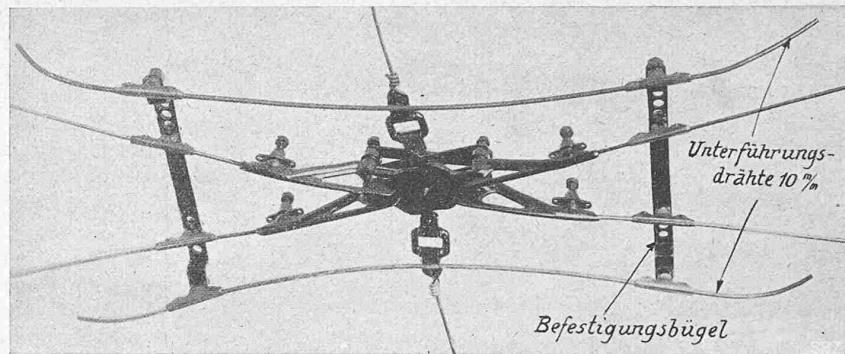
Abb. 7. Spitzwinklige Luftkreuzung mit beidseitigen Unterführungsdrähten.

draht von $10 \text{ mm } \phi$ eingeklemmt war. Bei der rechtwinkligen Luftkreuzung (Abbildung 6) vermittelte eine aufgeschraubte Holzeinlage mit Nuten und allseitig aufgeklemmten Unterführungsblechen ein gleichzeitiges Befahren mit Rolle und Bügel. Bei den schrägwinkeligen Luftkreuzungen (Abbildung 7) konnten entweder durch beidseitige, mittels Befestigungsbügeln aufgeklemmte, eiserne Unterführungsdrähte von $10 \text{ mm } \phi$, oder dann, ähnlich wie bei den Luftweichen, nur einseitig an die Schnallenisolatoren angeklemmte Unterführungsdrähte Anwendung finden. — Die Rolladenunterführungen bei den Wagenremisen mussten von Anfang an definitiv umgebaut werden und erhielten zur besseren Führung der Rolle auf dem Mittelstücke der Unterführung eine nach unten zylindrisch abgerundete Leiste aufgeschraubt.

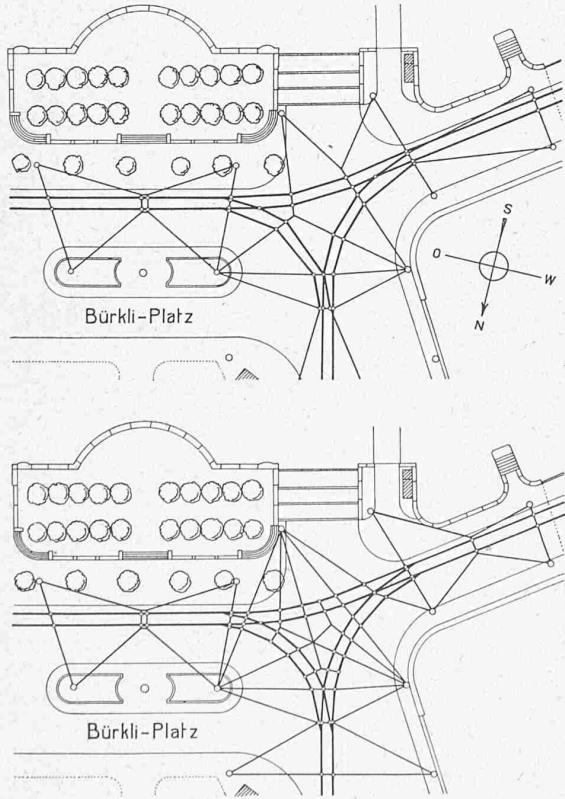
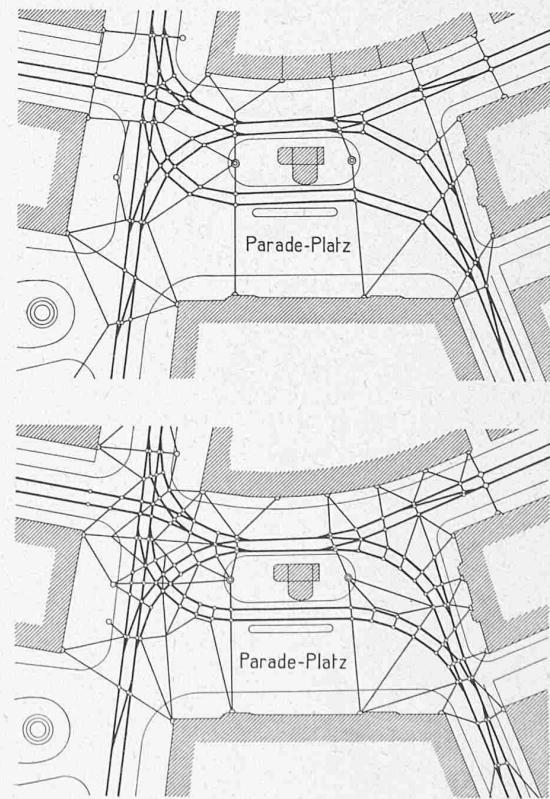
Abb. 8 und 9. Abspannungsnetze auf Bürkli- und Paradeplatz, unten für Rollen-, oben für Bügel-Fahrleitung. — Masstab 1:1500.

Die für den Bügelbetrieb umgebaute Oberleitung befährt sich gut, die vielen durch Entgleisung des Stromabnehmers hervorgerufenen Störungen sind in Wegfall gekommen; auffallend ist das beinahe vollständige Verschwinden der Drahtbrüche. Als Beispiel dafür, wie sich die Oberleitung für den Bügelbetrieb wesentlich einfacher gestaltet, zeigt ein Vergleich der Anlage Bürkliplatz vor und

nach dem Umbau von Rolle auf Bügel (Abbildung 8), sowie der Anlage Paradeplatz (Abbildung 9).

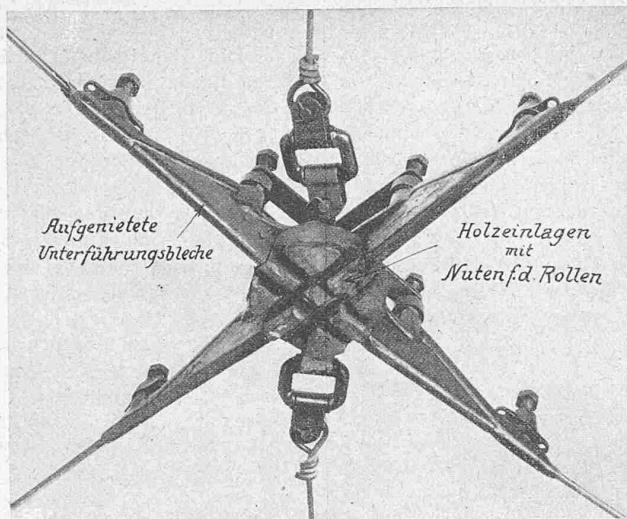
Abb. 6. Rechtwinklige Luftkreuzung.
