Zeitschrift: Schweizerische Bauzeitung
Herausgeber: Verlags-AG der akademischen technischen Vereine
Band: 73/74 (1919)
Heft: 5

Rutsch-Erscheinungen beim Absenken des Ritom-Sees.

Von Ingenieur Hans Roth in Zürich.

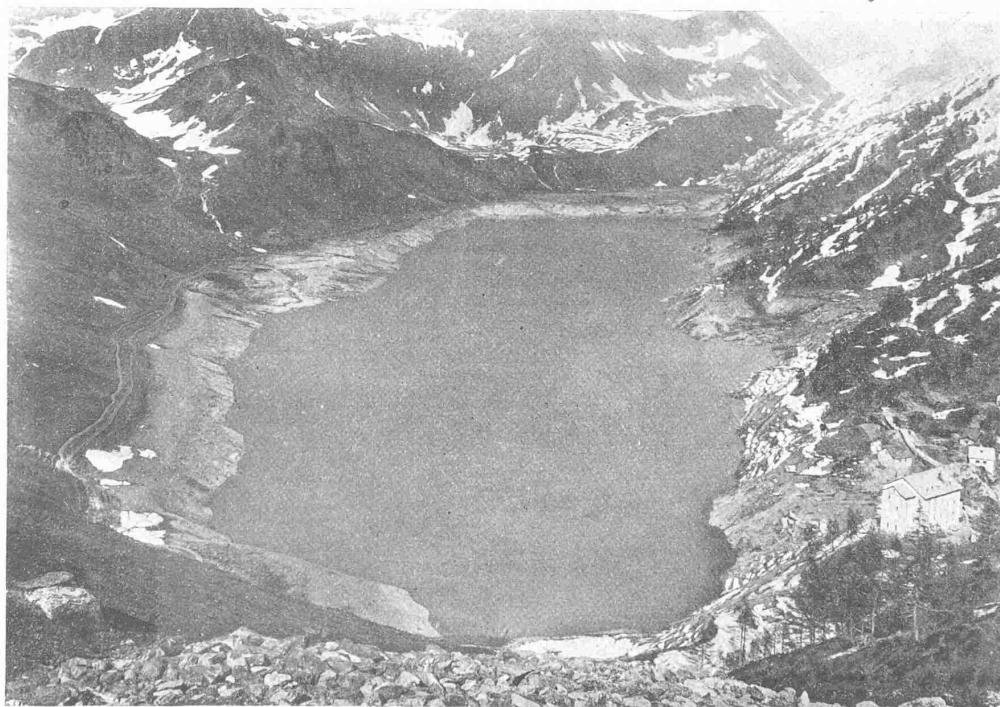
Abb. 1. Der Ritom-See, talaufwärts geschen, nach der Absenkung seines Wasserspiegels um 18,5 m, am 9. Juni 1918; links der Talsessel des Tom-Sees, im Hintergrund das Cadagno-Tal.

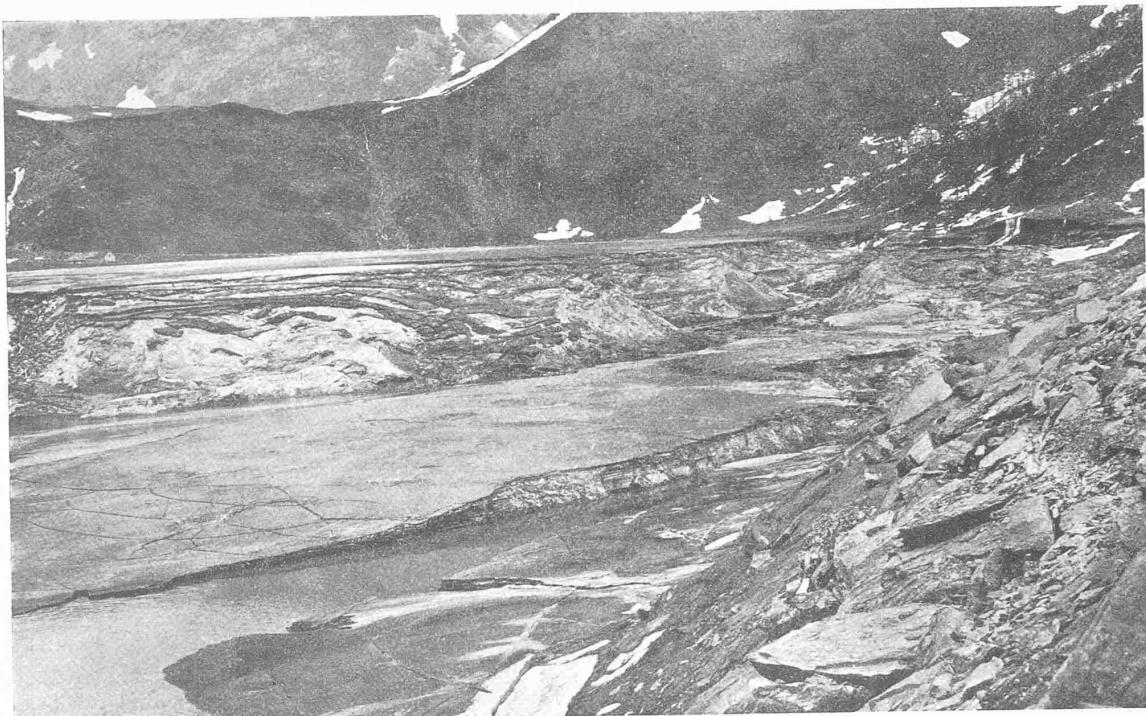
Abb. 5. Talbildung mit teilweiser Wiederauffüllung bei der Mündungstelle der Murinascia in den Ritom-See; Blick von Punkt E in Abb. 2, gegen Norden.

Besonders eigenartige Verwüstungen entstehen aber infolge des Einfressens der Bäche in ihr altes Schuttgebiet, in das nach kürzester Frist tiefe Schluchten ausgehöhlt werden (Abb. 5 und 6). Da diese Wühlarbeit, die infolge des vermehrten Gefälles direkt an der Mündungstelle beginnt, gelegentlich serpentinförmige Rinnen erzeugt, geraten infolge des weitergehenden Eingrabens ganze Halbinseln nach und nach in Bewegung und schütten die junge Schlucht zum Teil wieder zu. Brechen aus den neugebildeten Flanken dieser schluchtartigen Graben Quellbäche hervor, dann bildet sich um den Ursprungsort der Quelle eine trichterartige Einsenkung, woraus bei starkem Wasserzudrang eine weite Mulde und später ein Seitental von bedeutender Ausdehnung entstehen kann. Um zu ermessen, wie rasch das Einfressen der Bäche vor sich gehen kann, sei erwähnt, dass der Bach „La Murinascia“ (Abb. 5) seit 1917 ein Tal durch sein am Ostende des Sees gelegenes breites Delta gegraben hat und dass das Ende des Grabens sich bereits auf Kote 1840 befindet (siehe Abbildung 2).

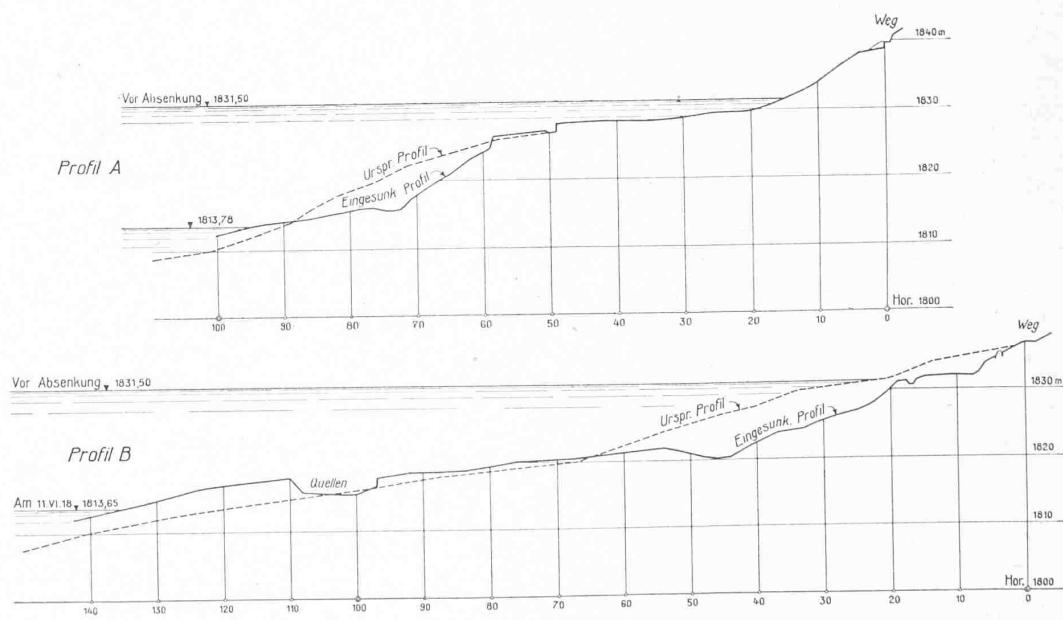
Abb. 3 und 4. Profile bei den Punkten A und B in Abb. 2. — Längen- und Höhenmaßstab 1 : 1000.

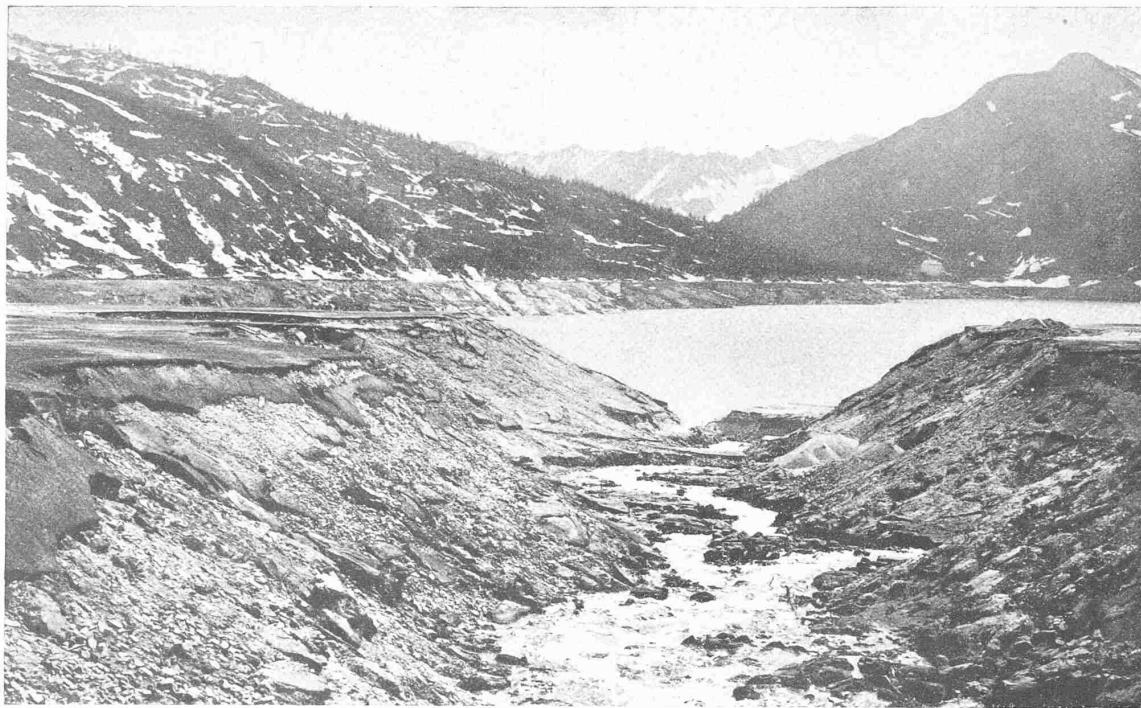
Abb. 6. Einfressen des Tomsee-Abflusses bei seiner Mündung in den Ritom-See (östlich von Punkt B in Abb. 2), 9 Monate nach Absenkung.

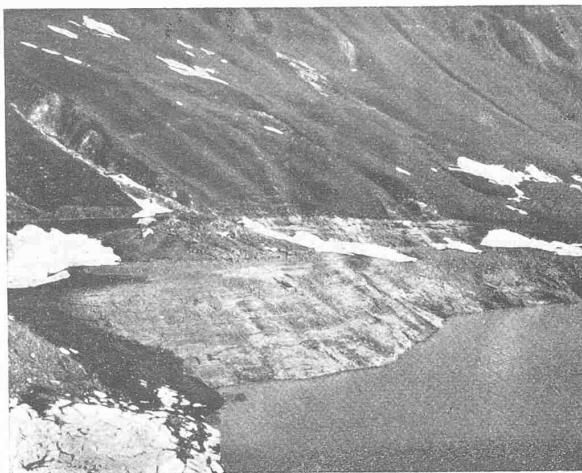
Abb. 7. Schuttkegel einer Runs aus Kalkblöcken gebildet; keine Rutsch-Erscheinungen (Punkt C in Abb. 2).

blockige, also rauhe, lockere Halden, ob sie nun als Schuttkegel eines Baches (Abbildung 7) oder als Trümmereschutt unterhalb abwitternden Felswänden mehr oder weniger steil aufgetürmt sind.

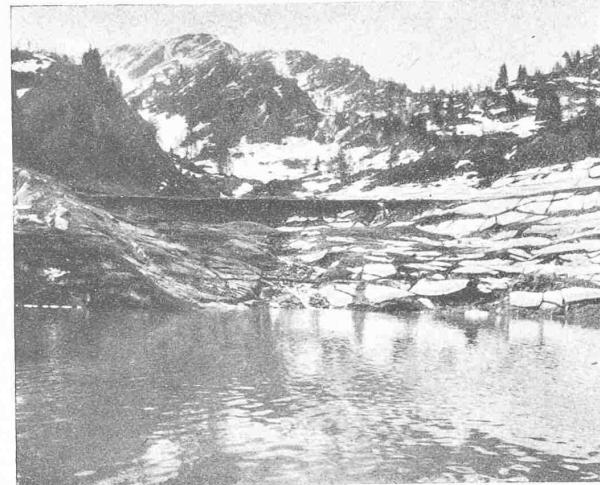
Abb. 8. Einsenkung im Delta des Canariscio di Ritom (Punkt D in Abb. 2)..
