Das Münster in Bern.

Zum 500-jährigen Gedenktage seiner Grundsteinlegung.

Von Münsterbaumeister Karl Indermühle, Architekt in Bern.

**Wiederherstellungsarbeiten
am Berner Münster.**

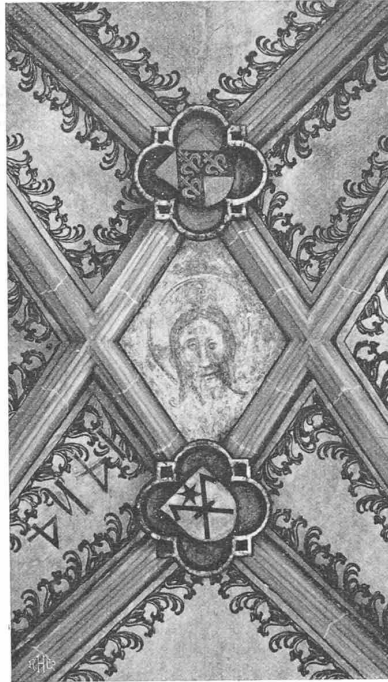
Abb. 11. Detail der Seitenschiffgewölbe.

Damit alle ungünstigen Momente sich vereinen, stellte sich noch heraus, dass sämtliche Gewölbe mit sporenlosen Rippen konstruiert waren (Abb. 9). Im mittelalterlichen Gewölbebau mit Steinrippen und Backsteinkappen war es sonst üblich, durchgehende Sporen stehen zu lassen, die den Gewölbekappen als Widerlager dienten (Abb. 10). Die grossen Gewölbe des Berner Münsters dagegen bestehen aus zwei besonderen Gewölben. Einmal bilden die steinernen Rippen eine eigene Konstruktion, und dann wieder das Backsteinmauerwerk eine eigene, von Mauer zu Mauer gespannte Schale, die beide nur durch einen Fugenguss verbunden sind. Die kleinen Gewölbe zeigen ähnliche Konstruktion, nur sind sie je nach der Grundform in Kreuze oder Netze zerlegt (Abb. 11). In sämtlichen Gewölben der Rippen fanden wir auch weder Dübel Schlaudern.

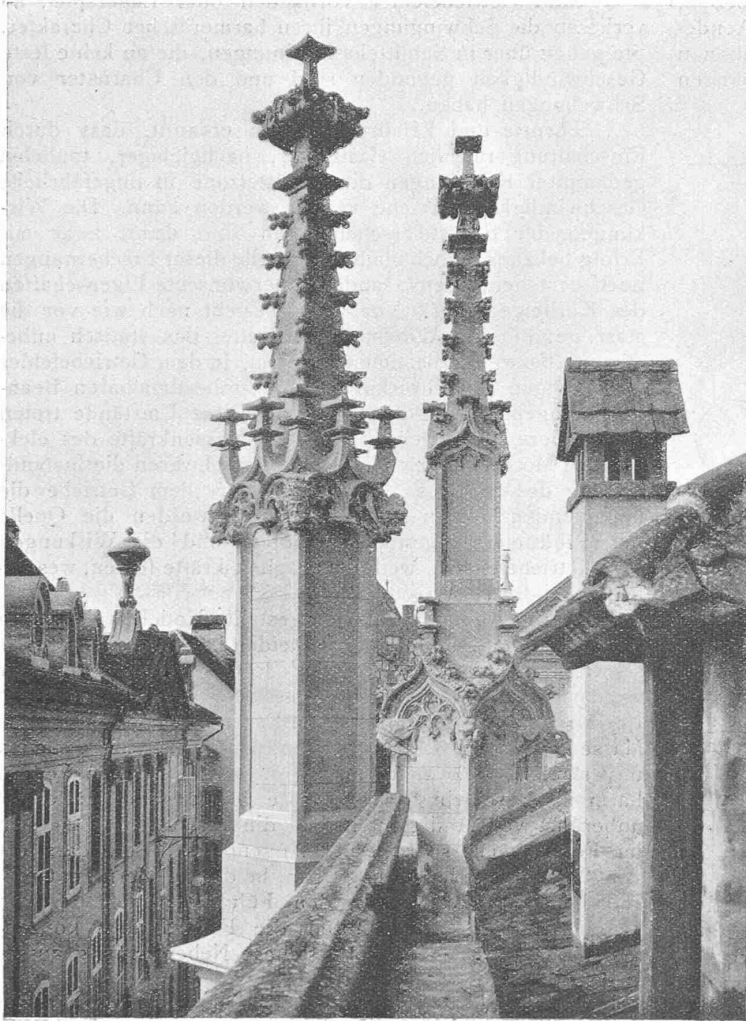
Abb. 4. Neue Fialen an der Südwestecke des Berner Münsters.

Um dem Verwitterungsschaden besser entgegen zu wirken, werden seit dem Bestehen der neuen Bauhütte alle exponierten Teile, wie Fialen, Masswerke usw. aus Obernkirchner-Sandstein hergestellt. Dieser Stein wird in den Bückeburger-Bergen gebrochen und darf wohl als der dauerhafteste Sandstein angesehen werden. Leider wirkt er in der Farbe etwas hart und erreicht
