Zeitschrift:	Schweizerische Bauzeitung
Herausgeber:	Verlags-AG der akademischen technischen Vereine
Band:	79/80 (1922)
Heft:	22
Artikel:	Die Wasserkraftanlage Fully: einstufige Hochdruckanlage mit 1650 m Gefälle
Autor:	Chenaud, H. / Dubois, L.
DOI:	https://doi.org/10.5169/seals-38178

Die Wasserkraftanlage Fully Einstufige Hochdruckanlage mit 1650 m Gefälle.

Von Ing. H. Chenaud und Ing. L. Dubois, Lausanne.¹⁾

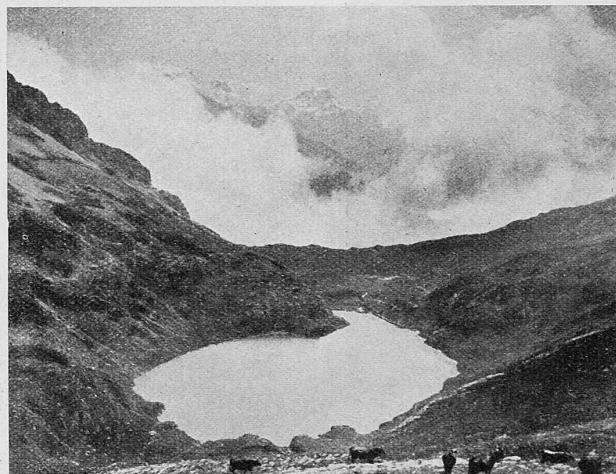
Abb. 1. Blick aus Norden auf den Fully-See vor der Stauung.

Der See von Fully (Abb. 1), der für die Anlage als Akkumulierbecken benutzt wird, liegt in 2130 m Meereshöhe auf dem südöstlichen Abhang der „Dents de Morcles“. Ein zweiter, kleinerer See, der 1990 m ü. M. gelegene Sorniot-See, wird ebenfalls für die Kraftgewinnung ausgenutzt. Aus der Uebersichtskarte Abbildung 2 ist die Gesamt-Anordnung der Anlage ersichtlich. Abbildung 3 lässt einen Teil der Druckleitung und das Maschinenhaus erkennen, dessen Maschinenboden auf Kote 500,00 liegt. Der in Abbildung 3 oberhalb der Druckleitung in deren Axe sichtbare Felsgrat ist der 2060 m ü. M. gelegene „Col de Sorniot“, hinter dem der gleichnamige See liegt. Die Druckleitung durchquert diesen Felsgrat mittels eines Rohr-Stollens (vergl. Abbildung 2).

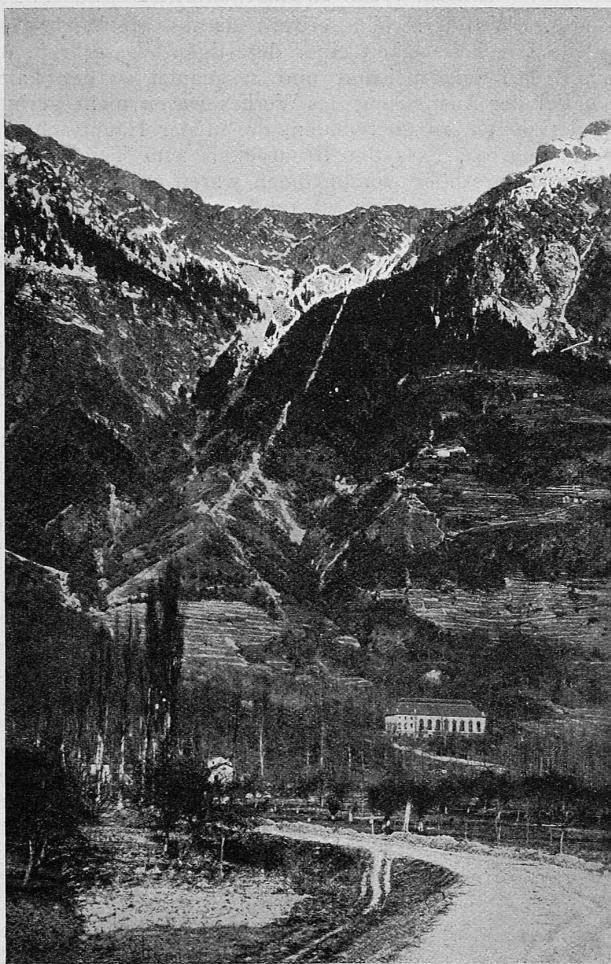
Abb. 3. Blick von Südost auf Zentrale und Druckleitung.

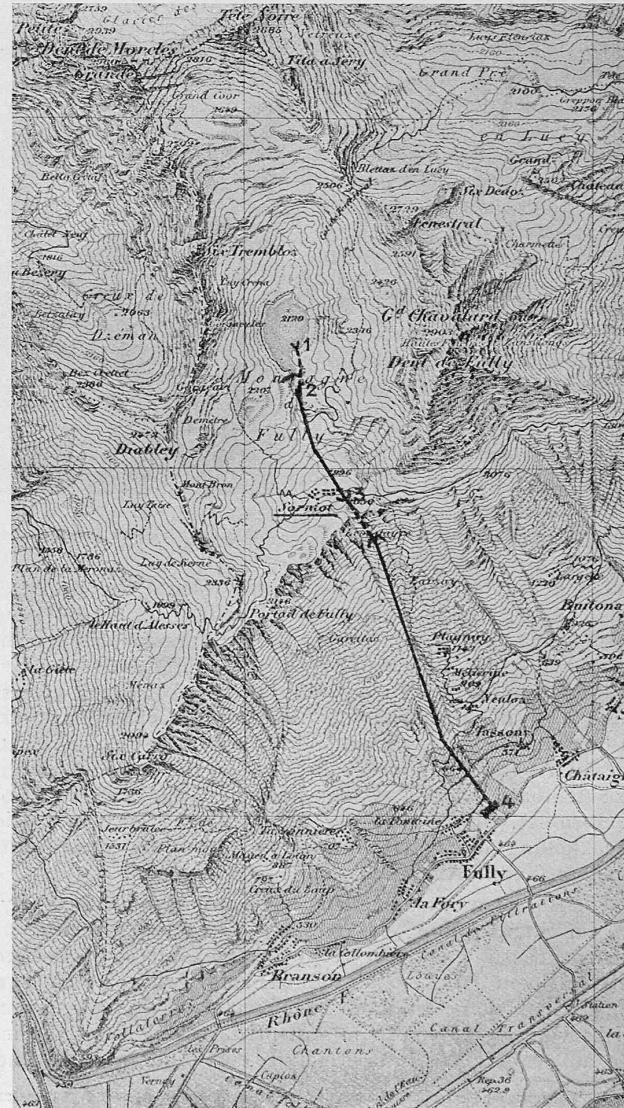
Abb. 2. Uebersichtskarte der Wasserkraftanlage Fully. — Maßstab 1 : 60 000.
(Mit Bewilligung der Schweiz. Landestopographie vom 23. Mai 1922.)

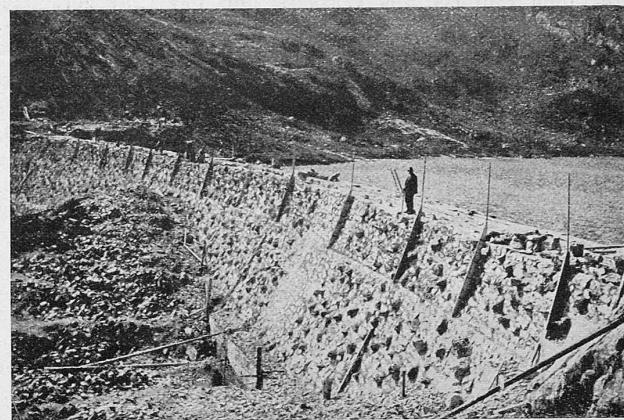
Abb. 6. Die Staumauer während der Bauarbeiten.

Abbildung 6 zeigt die Staumauer im Bau, Abbildung 7 nach deren Fertigstellung. Wie aus Abbildung 6 ersichtlich, ist die luftseitige Verkleidung nicht glatt, sondern im Gegenteil mit stark hervorspringenden Bruchsteinen erstellt. Es geschah dies in der Absicht, eine Verstärkung der Mauer bei deren nochmaliger Erhöhung zu erleichtern.

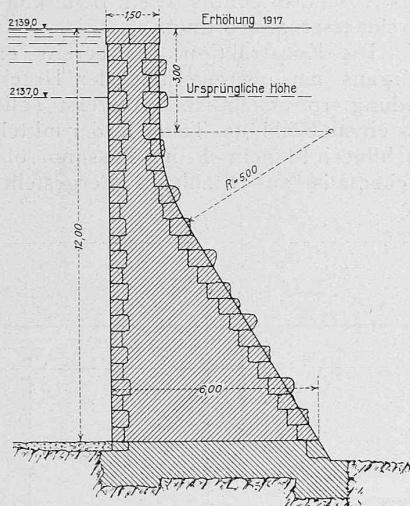
Abb. 5. Querschnitt durch die Staumauer. — 1:200.

Bei Betrachten des ungewohnten Staumauer-Profil (Abbildung 5) ist zu beachten, dass bei dessen Berechnung die Bogenform der Mauer ($R = 150$ m) berücksichtigt worden ist.¹⁾ Dank des bestehenden Dammes konnte deren Bau in trockener Baugrube erfolgen. Zuerst wurden die beidseitigen Verkleidungen in verfugtem Bruchstein-Mauerwerk erstellt. Der Stein entstammt einem in nächster Nähe gelegenen Steinbruch. Der Mauerkern besteht aus Zementbeton mit Felsbrocken-Einschlüssen. Diese Bauweise gestattete eine sehr rasche Ausführung der Mauer unter Ver-

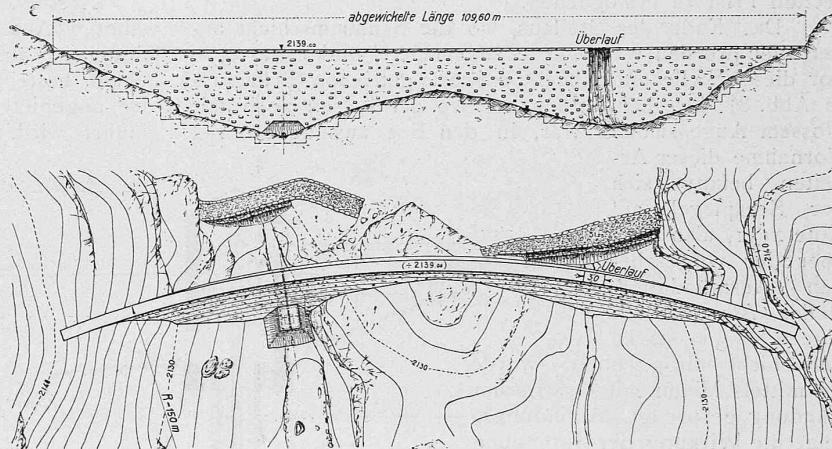
Abb. 4. Grundriss und Aufriss der Staumauer nach ihrer Erhöhung auf Kote 2139. — Masstab 1:1000.

Bereits vor Beginn der Bauarbeiten bestand am See-Auslauf ein kleiner Staudamm mit Krone auf Kote 2131. Eine Erhöhung des Seewasserspiegels war anfänglich nicht geplant. Als jedoch die Wasserfassung aus Gründen, die weiter unten angeführt werden sollen, statt wie vorgesehen auf Kote 2100, auf Kote 2121 erfolgen musste, entschloss man sich, den dadurch entstandenen Verlust an Stauinhalt durch Erhöhung des Seespiegels um 6 m, d. h. auf Kote 2137, auszugleichen. Die zu diesem Zwecke erstellte Staumauer zeigen die Abbildungen 4 bis 7. Schon zwei Jahre nach ihrer Fertigstellung wurde sie um 2 m erhöht, wodurch ein nutzbarer Stauinhalt von 3,2 Mill. m³ erreicht wurde. Der höchste in der Konzession gestattete Stau liegt auf Kote 2145.

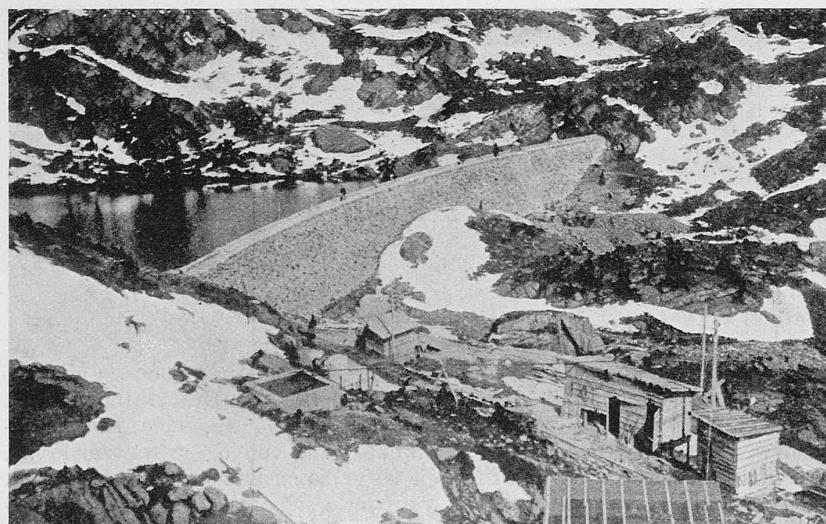
Abb. 7. Die Staumauer am Fully-See nach deren Fertigstellung bis auf Kote 2137,0.

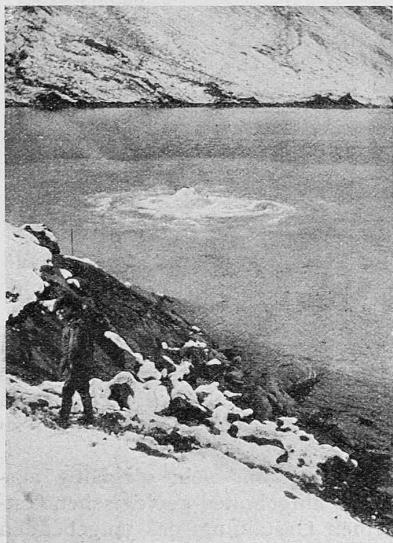
Abb. 9. Durchschlag-Sprengung des Anstichstollens.

Das Ende des Stollens, wo die Schlammschicht angetroffen worden war, wurde zugemauert, und etwa 15 m vor dieser Stelle ein Schacht aufwärts getrieben (Schacht 2 in Abb. 8) der, bei Kote 2121, wo der Felsen noch mit blossem Auge sichtbar war, in den See ausmündet. Bei Vornahme dieser Arbeiten befand sich der Seespiegel auf Kote 2131, also 10 m über der vorgesehnen Ausmündungsstelle. Als nur noch eine 2 bis 3 m starke Felsschicht übrig blieb, wurde sie mittels Minen mit elektrischer Zündung gesprengt. Abbildung 9 zeigt die Wirkung der Sprengung auf die Wasseroberfläche.

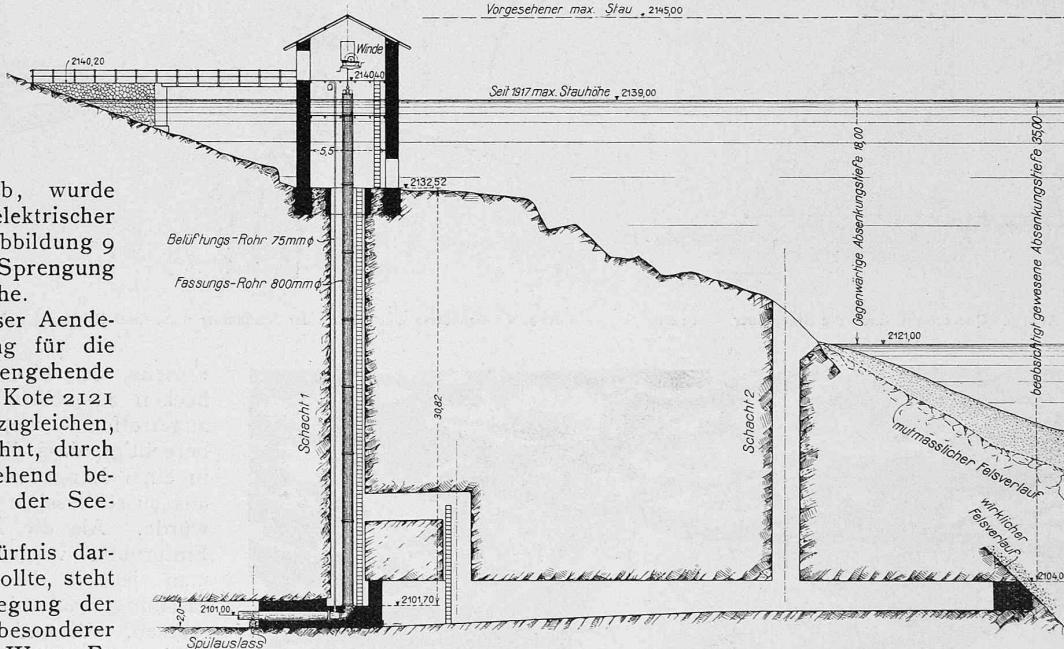
Abb. 8. Querschnitt durch Anstichstollen und Fassungsschächte. — Maßstab 1:500.

Aus Abbildung 8 ist die Gesamtanordnung der Wasserfassung am oberen See ersichtlich. Der Entwurf sah den Vortrieb des rd. 500 m langen Fassungsstollens bis ungefähr Kote 2100 vor, unter Stehenlassen einer rund 2 bis

3 m starken Felsschicht zwischen Stollen und See. An dem der Fassungstelle am nächsten gelegenen Punkt des Seeufers wurde ein Schacht ausgehoben (Schacht I in Abbildung 8), von dem aus man diese Felsschicht zu sprengen gedachte.

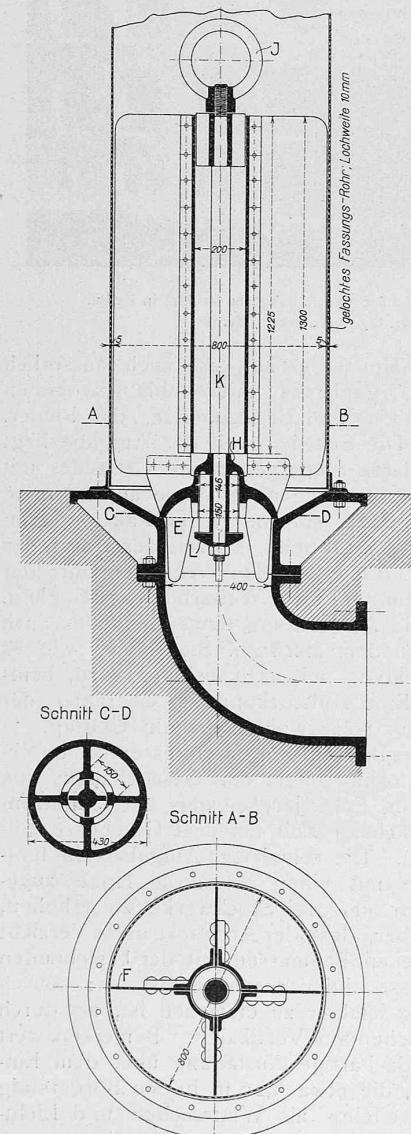
Abb. 10. Abschluss-Ventil am Grunde des Fassungsschachtes. — 1:25.

Abschluss-Ventil. Die Konstruktion des bereits erwähnten Abschluss-Organs am oberen Ende der Druckleitung ist aus Abbildung 10 ersichtlich. Ausserst solid gebaut, besteht es aus einem Stahlguss-Teller E, der mittels vier angenieteten Stahlblech-Flügeln F im Fassungsrohr geführt wird. Der ebenfalls aus Stahlguss hergestellte

Ventilsitz hat 400 mm lichte Weite, d. h. 200 mm weniger als der daran anschliessende Teil der Druckleitung. Dies hat, bei der maximalen Wassermenge, eine Durchfluss-Geschwindigkeit durch das Ventil von 6,3 m/sec. zur Folge. Diese Geschwindigkeit ist vollkommen zulässig; sie bedingt einen Gefällverlust von nur 2 m, was prozentual sehr gering ist. In der Mitte des Ventiltellers ist ein kleineres Ventil H von 150 mm lichter Weite angeordnet, das zum

langsamem Füllen der Leitung dient. Zum Heben des Ventils dient eine Seilwinde, die an dem auf der Zugstange K sitzenden Ring J angreift.

Das Oeffnen des Ventils geht folgendemassen vor sich. Bei Betätigung der Seilwinde wird zuerst nur der kleinere Ventilteller H von seinem Sitz abgehoben, und zwar um etwa 20 cm, bis die Platte L gegen den grossen Ventilteller anschlägt. Solange die Leitung nicht gefüllt ist, d. h. auf dem Ventil der bei gefülltem See 5250 kg betragende Druck der darüberliegenden Wassersäule lastet, ist ein weiteres Oeffnen des Ventils nicht möglich, weil die Zugkraft, die mittels der Winde ausgeübt werden kann, zur Ueberwindung dieses Druckes nicht ausreicht. Dadurch ist auf einfache Weise das zu rasche Füllen der Leitung

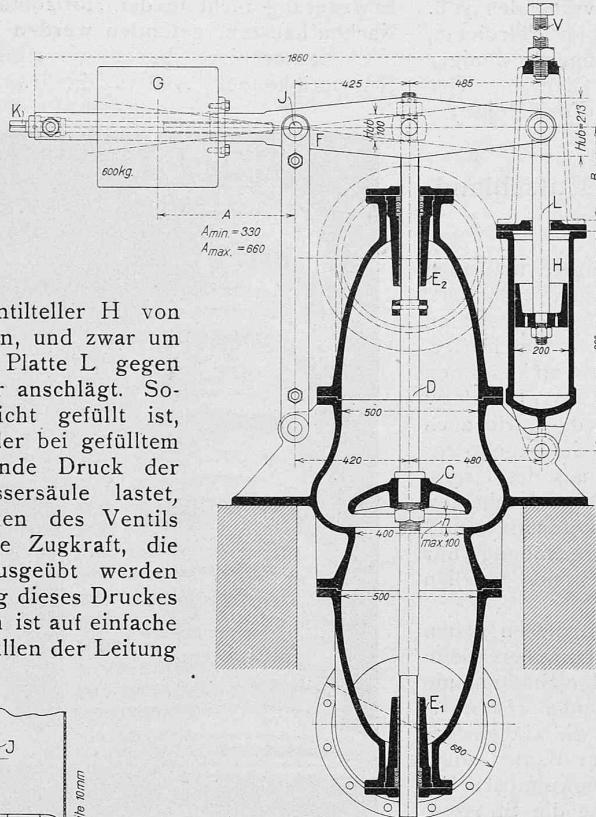
der ein zu rasches Schliessen des Ventils vermeiden soll. Die im Katarakt befindliche Flüssigkeit ist Petroleum, dessen Viskosität durch Temperaturänderungen weniger beeinflusst wird als jene von Oel oder Glycerin. Der Hub h des Ventiltellers ist regulierbar. (Forts. folgt.)

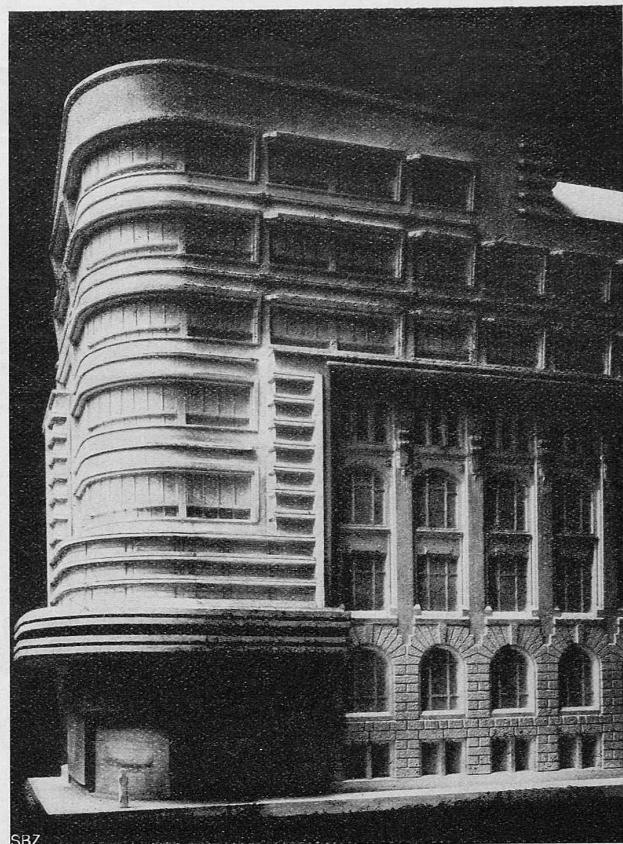
Aufstockung eines bestehenden Geschäftshauses (rechts) in Berlin.
Architekt Dr.-Ing. Mendelsohn, Berlin.

Ein mustergültiges Beispiel einer architektonisch durchaus wohlgelungenen Lösung bietet das Geschäftshaus von Rudolf Mosse in Berlin, Ecke Jerusalemer- und Schützenstrasse, das in allernächster Zeit um drei Geschosse aufgestockt wird (s. Abb.). Die schwierige Aufgabe, ein fünfgeschossiges Gebäude mit einer auf diese Höhe zugeschnittenen Architektur um drei Stockwerke zu erhöhen, wird hier dadurch lösbar, dass der Architekt unter Verzicht auf Anpassung die neuen Baumassen mit der bestehenden Architektur durch grosse Linien zusammenfasst, was durch horizontale Gliederung leichter zu erreichen ist, als durch Fortsetzung der bestehenden Vertikalen. Bemerkenswert ist dabei eine schutzdachartige Ausladung über dem Eingang im Erdgeschoss, die etwa 3,20 m in den Bürgersteig hineinspringt und zweifellos als Wetterschutz und Lichtträger dem Reklamedenkmal entsprang, die aber so geschickt in die Architektur hineingearbeitet ist, dass sie zum integrierenden Bestandteil der Konstruktion- und
