Artikel: Der umgekehrte Hartguss und ähnliche Erscheinungen
Autor: Dübi, E.
DOI: <https://doi.org/10.5169/seals-38905>

Der umgekehrte Hartguss und ähnliche Erscheinungen.

Von Dr. E. Dübi, Direktor der Giesserei Rondez.

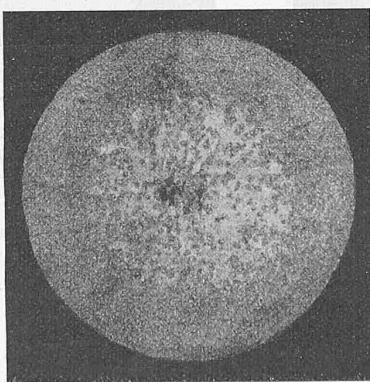
Abbildung 6.

Eine Wiederholung der Versuche von West lieferte zu wiederholten Malen umgekehrten Hartguss, sofern der Mn- oder S-Gehalt nicht zu klein gehalten wurde. Abbildung 6 zeigt die Bruchfläche durch einen 70 mm dicken Stab, der nach Festwerden der Randteile in Wasser abgeschreckt wurde. Durch das rasche Abkühlen, besonders der Aussensteile, war ein Nähren des Kerns von oben unmöglich und führte zu einer kleinen Lunkerstelle in der Mitte. Das Auftreten von umgekehrtem Hartguss ist hier auf das Abschrecken und keineswegs auf Druck zurückzuführen und bedeutet nichts anderes als gewöhnlichen Schalenguss, wobei die Randteile des Stückes selbst die Eigenschaft einer Schale übernommen haben. Wenn auch die versuchsweise Erzeugung einer solchen Art umgekehrten Hartgusses kaum jemals etwas neues bedeutet hat, so sei doch darauf hingewiesen, dass ab und zu gerade bei Radnaben, die auch wiederholt in der Literatur als Beispiele für umgekehrten Hartguss aufgeführt worden sind, die Bildung eines harten Kerns auf Abschreckung und Schalenwirkung beruhen könnte.

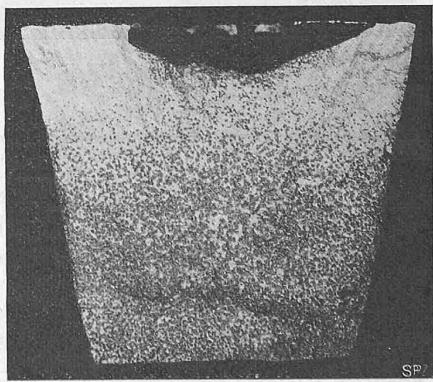
Abbildung 7.

Aus Abbildung 7 ist zu erkennen, dass die Bildung einer Oxydhaut und das dadurch hervorgerufene, vorübergehend stärkere Abtrennen von der Aussentemperatur bereits genügt haben, längs des vertieften oberen Randes der Massel eine stärkere Graphitbildung als in den umliegenden Teilen zu erzeugen; es lassen sich gewisse Spuren von umgekehrtem Hartguss erkennen. Nach dem vierten Niederschmelzen erstarrte der gesamte Guss weiss.

Niederschmelzen	C	Si	Mn	S	P	Bruchfläche	Bemerkungen
2	3,10	0,93	0,50	0,120	0,64	1)	aus Unvorsichtigkeit sind beim 2. Niederschmelzen ungefähr 60 kg v. einem bessern nachfolg Gussatz hinzugekommen.
3	2,85	0,82	0,35	0,123	0,50	Abb. 7	
4	3,42	0,46	0,35	0,181	0,51	1)

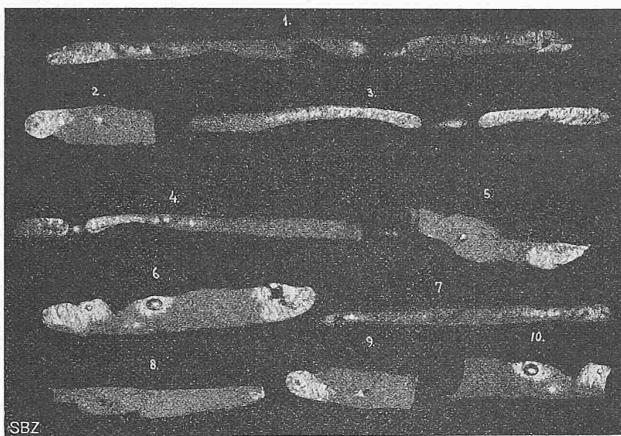
Abbildung 10.

Abbildung 9 zeigt das Bruchaussehen einer zugehörigen Massel. Besonders an plattenförmigen Stücken konnte nunmehr umgekehrter Hartguss in grosser Zahl festgestellt werden, Abb. 10 und 11.

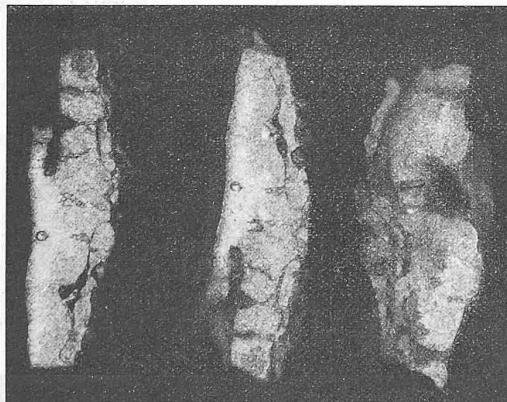
Abbildung 8.

Mit einem fünften Niederschmelzen wurde 75%iges Fe Si zugegeben, sonst aber nichts geändert: der Guss wies nach dem Vergießen folgende Zusammensetzung auf:
 $C=3,37\%, Si=1,22\%, Mn=0,30\%, P=0,43\%, S=0,169\%$
 Abb. 8 zeigt Bruchstücke von Pfannenrückständen, die schon deutliche Spuren von umgekehrtem Hartguss aufweisen.
