Kurzer Bericht über die Druckstollen-Versuche der S. B. B.

Nach einem Referat von Ing. A. Schrafl, Generaldirektor der S. B. B.

Zu den Druckstollen-Versuchen der S. B. B.

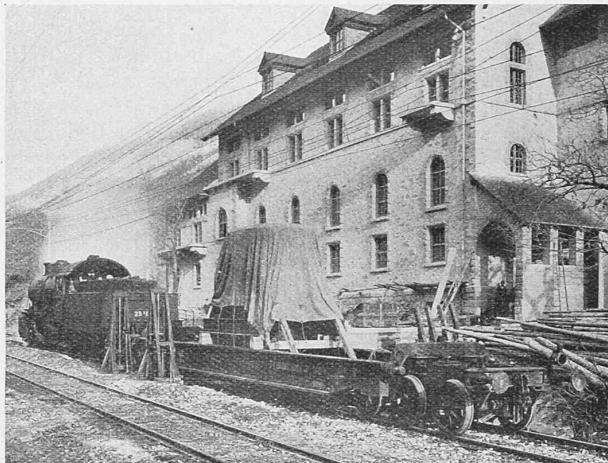
Abb. 3. Das Unterwerk Giornico, Bahnseite (noch nicht ganz vollendet).

der Fensteröffnungen: Unten die schweren, hohen Transformatoren, die grosse Einfahr-Tore zu ihren Zellen benötigen, darüber die Schalter- und Apparatenräume, zu oberst die kleinen Öffnungen zur Ein- und Ausführung der stromführenden Drähte. Die balkonartigen Galerien unter diesen Löchern sind aus technischen Gründen angebracht und in der Form nach Möglichkeit dem Architektur-Charakter angepasst; in Göschenen z. B. konnte der Balkon durch eine Terrasse über dem im Unterbau nötigen kleinen Anbau ersetzt werden. Einzig beim Dienstgebäude in Sihlbrugg ist auf besondere architektonische Gestaltung auch des Dienstgebäudes verzichtet worden.

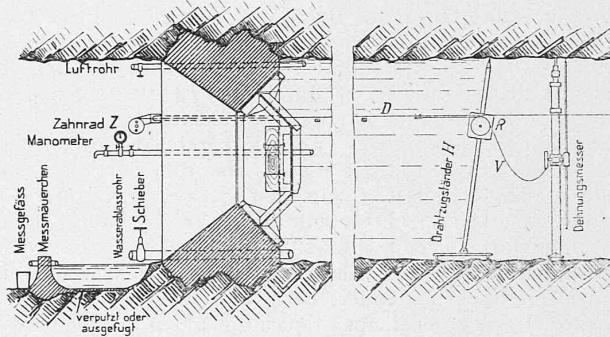
Abb. 1 u. 2. Stollenabschluss und Anordnung der Dehnungsmessung. — 1:100.

Für die Versuche wurden im Stollen vier Strecken eingerichtet; diese schloss man durch Tore ab, die aus einem ringsförmigen Betonwiderlager und einem zweiteiligen kegelförmigen flusseisernen Tor bestanden. In dem Tor war ein Mannloch angebracht, um jeweilen sofort nach Entleerung der Versuchsstrecken vor der Wiederholung der Versuche die Strecken besichtigen zu können (Abb. 1).

in Naturgrösse aufzeichnen (Abbildung 6); aus einem Draht, mit dem der vor dem Stollenportal stehende Beobachter die Scheibe jeweilen vor der Beobachtung etwas drehen kann (Abbildung 2 und 1).

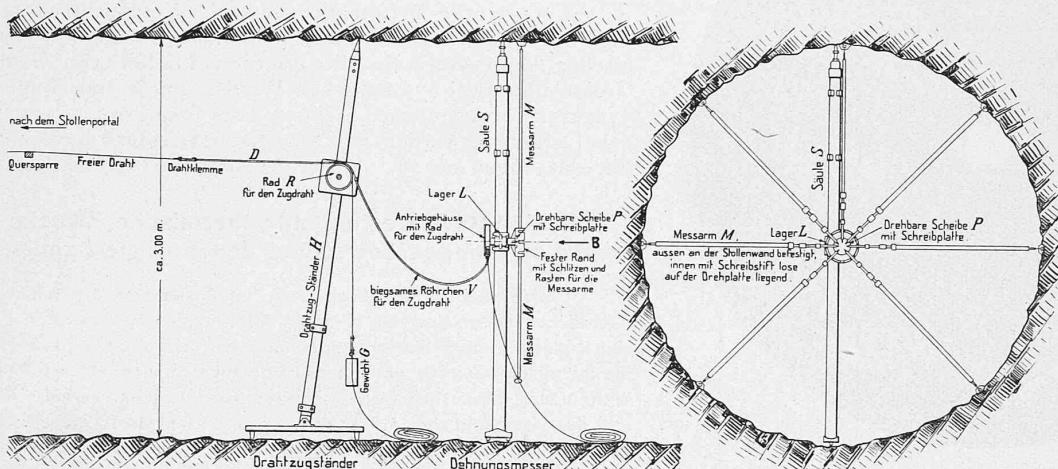
Abb. 3. Einbau des Dehnungsmessers im unauskleideten Stollen. — Längs- und Querschnitt 1 : 50.

messen zu können, während der Stollen mit Druckwasser gefüllt ist. Dieser *Dehnungsmesser* besteht aus: einer lotrecht stehenden Säule, die durch eine Feder gegen die Decke des Stollens gedrückt wird (Abbildungen 2 bis 4); einer drehbaren Scheibe, deren Lager an passender Stelle auf der Säule festgestellt werden kann (Abbildung 5); aus sieben Messarmen, die sich von der Stollenwandung, wo sie befestigt werden, konzentrisch nach dieser Scheibe erstrecken und am innern Ende einen Schreibstift tragen, der die Formänderung der Stollenwand auf eine polierte Metallplatte, die auf der drehbaren Scheibe befestigt ist,

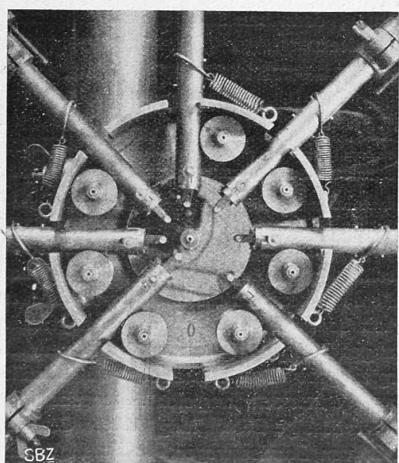
Abb. 5. Drehbare Scheibe mit Schreibplatte.

Abbildung 4 zeigt eine photogr. Aufnahme des aufgestellten Apparates in der unausgekleideten Gneiss-Strecke. Abbildungen 5 und 6 zeigen den Mess-Stern und eine Messplatte des Versuches in der Strecke III (Serizitschiefer); die polierte Platte hat einen Durchmesser von 100 mm.

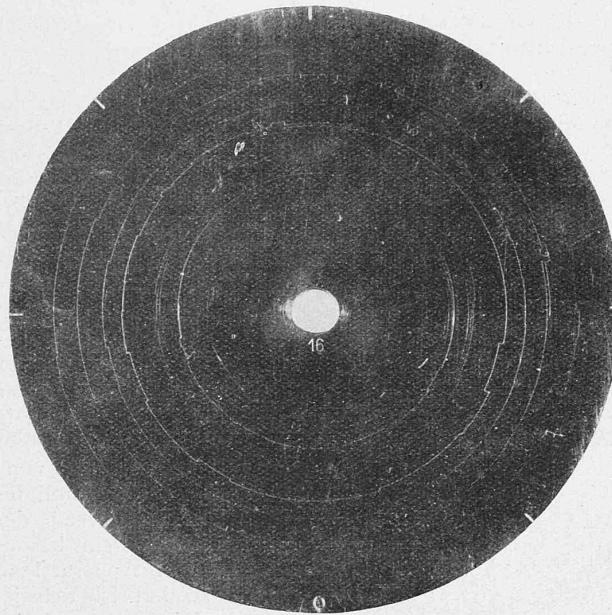
Abb. 6. Messplatte mit Aufzeichnungen, $\frac{9}{10}$ nat. Grösse.

Die konzentrischen Kreise sind jeweils dadurch entstanden, dass während bestimmten Druckzuständen die Platten gedreht wurden. Die radialen Striche zwischen zwei konzentrischen Ringstücken entsprechen den radialen Verschiebungen der Schreibstifte während einer Druckveränderung resp. Zustandsveränderung. Die Summe der von zwei in gleichem Durchmesser gelegenen Armen aufgezeichneten Dehnungen gibt die Ausweitung des Stollendurchmessers an. Dieser sternförmige Dehnungsmesser zeichnet somit in natürlicher Grösse die Ausweitungen von vier Stollendurchmessern auf, die um je 45° gegenüberliegender versetzt sind. Die Ausmittlung der Aufzeichnungen auf der Messplatte geschieht mit Hilfe eines Mikroskops, wobei radiale Bewegungen der Schreibstifte der Messarme bis auf einen Tausendstel Millimeter abgeschätzt werden können.
