Zeitschrift: Schweizerische Bauzeitung
Herausgeber: Verlags-AG der akademischen technischen Vereine
Band: 83/84 (1924)
Heft: 5

Bebauungsplan-Wettbewerbe in Oerlikon.

Bebauungsplan-Wettbewerbe in Oerlikon bei Zürich. — I. Wasenacker-Areal.

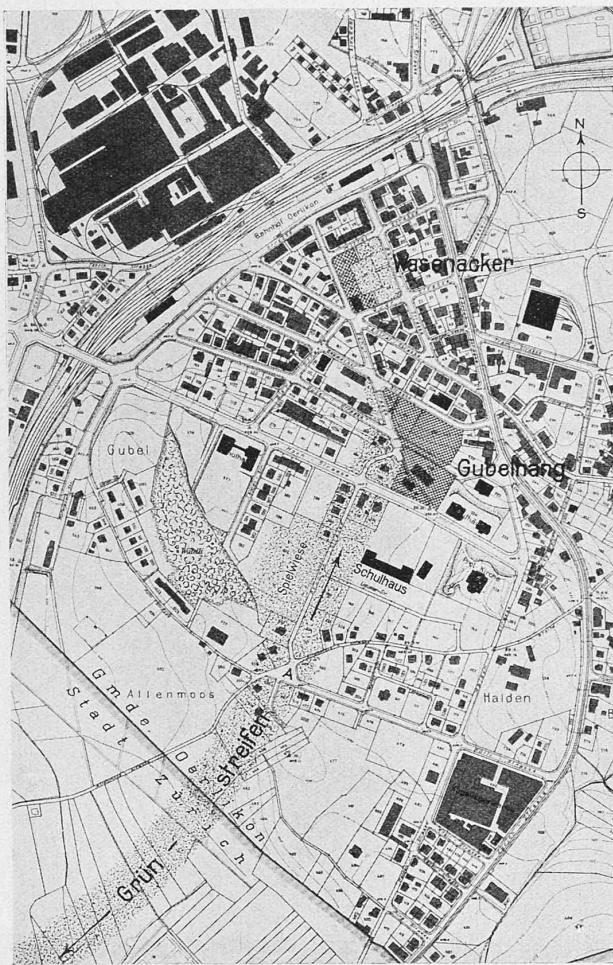
Uebersichtsplan der drei Bebauungsplan-Wettbewerbe in Oerlikon.
I. Wasenacker-Areal, II. Gubelhang, III. Grünstreifen. — 1 : 10000.

Die Gemeinde Oerlikon bei Zürich hatte einen engen Wettbewerb veranstaltet zur Ergänzung bzw. Verbesserung der ziemlich regellosen Bebauung in dem Dreieck zwischen der Zürcherstrasse im Osten, der Hochstrasse im Südwesten und dem Bahnhofareal. Wie dem obenstehenden Uebersichtsplan zu entnehmen, waren als noch wenig bebaut zwei Areale zwischen fertigen Strassen zu bearbeiten: erstens der Wasenacker zwischen Bahnhof- und Schulstrasse, zweitens der Gubelhang nördlich des neuen Sekundarschulhauses. Zudem waren drittens Vorschläge zu machen zu einer *Grünverbindung* zwischen diesen beiden Quartieren, die sich dann südwestwärts als Grünstreifen bis gegen Guggach auf städtischem Gebiet hinziehen und dort Anschluss finden soll an eine städtischerseits geplante Grünverbindung zwischen Zürichberg und Käferberg in Richtung Strickhof-Milchbuck-Guggach; hierüber näheres in nächster Nummer.

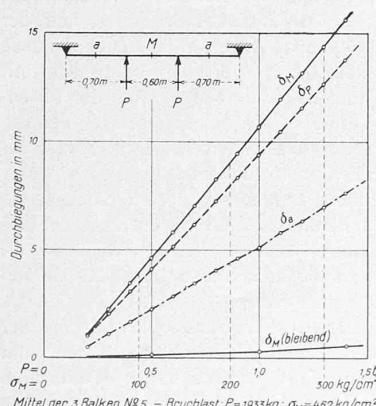
Abbildung 7.

Beachtet man nun, nach diesen für die Bewertung der nachfolgenden Betrachtungen wichtigen Ausführungen allgemeiner Natur, das elastische Verhalten unserer Hetzertalben (die Abb. 7 zeigt nur eines der für jeden der geprüften Balken aufgenommenen, für alle Balken sich jedoch annähernd gleichbleibenden Diagramme), so springen zwei Merkmale in die Augen:

1. die Einstellungen wachsen nahezu proportional mit der Belastung, immerhin stetig, etwas rascher als die Belastung, der Abnahme der Elastizitätsziffer mit wachsender Beanspruchung entsprechend; noch nahe der Bruchlast änderten sich diese Verhältnisse nicht merklich. Sodann sind

2. die bleibenden Einstellungen für die Balkenmitte als außerordentlich gering befunden worden; auch sie wachsen stetig mit der Höhe der Belastung, erreichen aber bei einer Beanspruchung von $\sigma_M = \sim 240 \text{ kg/cm}^2$ ($P = 10 \text{ t}$ für die Balken 5) nur ungefähr $1/40$ der gesamten Durchbiegung in der Mitte. Diese, für hölzerne

Träger ebenso interessanten wie vielbedeutenden Feststellungen beweisen einmal die durchaus *monolithische Wirkungsweise* der Hetzertalben; sodann berechtigt der nahezu geradlinige Verlauf des Formänderungsdiagrammes, zusammen mit der Kleinheit der bleibenden Einstellungen, zweifellos zu der Ausnutzung der Vorteile von *statisch unbestimmten Trägerformen* auch bei der Hetzertalben Bauweise. Vergleichshalber, und um gewissen Vorurteilen gegenüber dieser Ansicht zu begegnen, sei darauf hingewiesen, dass bei Eisenbetonträgern die Einstellungen von allem Anfang an rascher anwachsen als die Belastungen, namentlich aber nach den ersten Rissbildungen, d. h. bei Spannungszuständen, die immerhin im Hochbau noch ganz gut möglich sind; zudem sind dort die bleibenden Einstellungen verhältnismässig grösser, als wie wir sie für die Hetzertalben gefunden haben. Trotzdem zweifelt aber heute niemand mehr daran, dass Eisenbetongebilde als statisch unbestimmte Träger aufgefasst und auch berechnet werden dürfen.

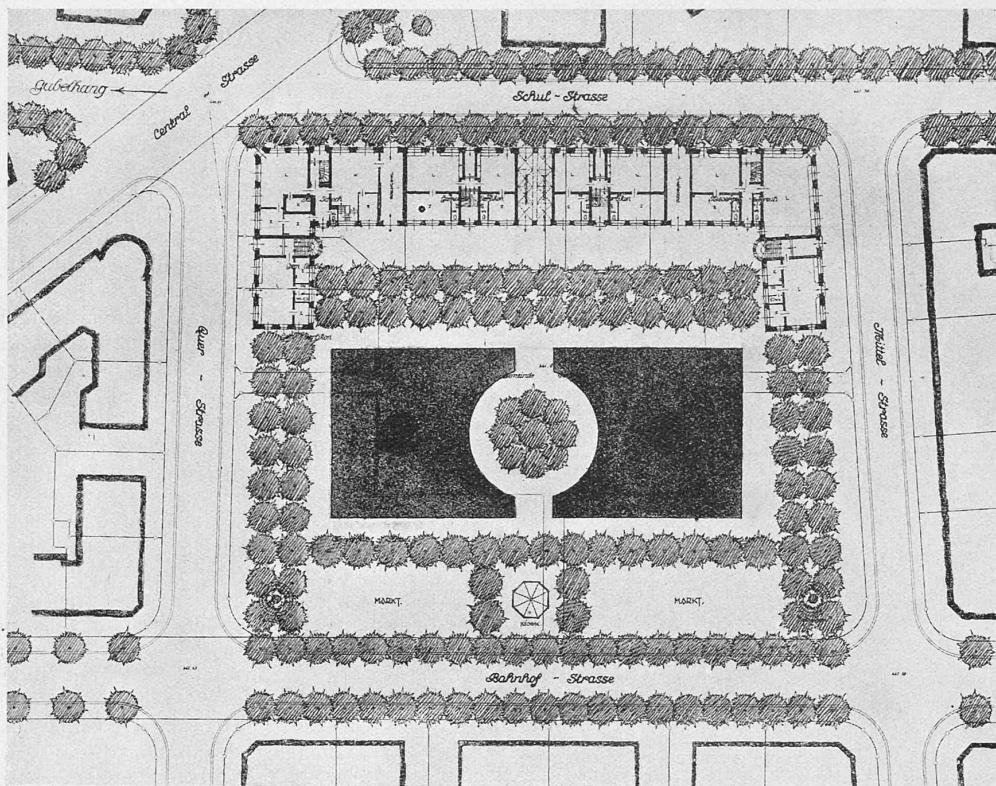
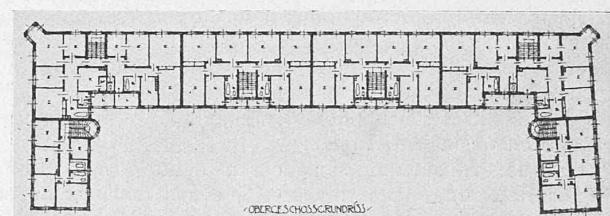
1. Rang (1200 Fr.), Entwurf Nr. 5. — Verfasser Arch. Rob. Ruggli, Oerlikon.

Platzgestaltung mit Erdgeschoss-Grundriss; unten Platzfassade und Obergeschoß. — Masstab 1 : 1000.

Projekt 5 „Neuzeitlich“. Die Aufschliessung des zur Verfügung stehenden Geländes ist durchaus im Sinne der Wettbewerbs-Ausschreibung erfolgt. Die Bebauung anschliessend an das Haus Schoch ist auf ein Minimum der Ausdehnung durchgeführt, was zur Folge hat, dass für die eigentliche Grünanlage einschliesslich des Marktplatzes ein Raum in maximaler Ausdehnung frei bleibt. Die Anordnung der Grünanlage gegenüber dem Marktplatz parallel zur Bahnhofstrasse ist in günstigen Verhältnissen und Massen durchgeführt. Die ganze Auffassung entspricht guten räumlichen Verhältnissen und gewährleistet bei billigster Ausführung eine überzeugend klare und einfache Wirkung. Dabei muss allerdings betont werden, dass bei einer praktischen Verwirklichung etwelche Modifikationen sowohl in der Bebauung, wie in den übrigen Teilen vorgesehen werden müssten. Die architektonische Behandlung der Bauten ist in formaler Hinsicht genügend, dagegen in den Details noch verbessерungsbedürftig. Die ganze Planung stellt eine einfache, zweckentsprechende Lösung dar.

Dem oben angeführten Grundgedanken entspricht in weitgehendem Masse das Projekt Nr. 5. Dagegen wäre dieses noch wie folgt zu verbessern:

Die vorspringenden Flügel sind in der Schmalseite zu verbreitern, wodurch in formaler und ästhetischer Hinsicht bessere Verhältnisse entstehen. Die Architektur der Bauten besonders nach der Anlage ist zu vereinfachen und wenn immer möglich sind die Giebelauflagen dabei aufzugeben. Die Wohnräume sind nach der Anlageseite hin zu verlegen. Die Grünanlage ist in der Rechteck-

form einheitlich ohne Baumpflanzung in der Mitte durchzuführen; ebenso sind die Bäume in der Mitte des Marktplatzes und der Brunnen wegzulassen. Die bestehende Allee an der Bahnhofstrasse ist zu belassen und der Marktplatz längs derselben durch zwei mit der Bahnhofstrasse parallel laufende Baumreihen von der Rasenfläche abzutrennen. Durch Verbreiterung der Seitenflügel der Gebäudelichkeiten wird es notwendig, die beiden senkrecht darauf zulaufenden Alleen je dreigliedrig durchzuführen.

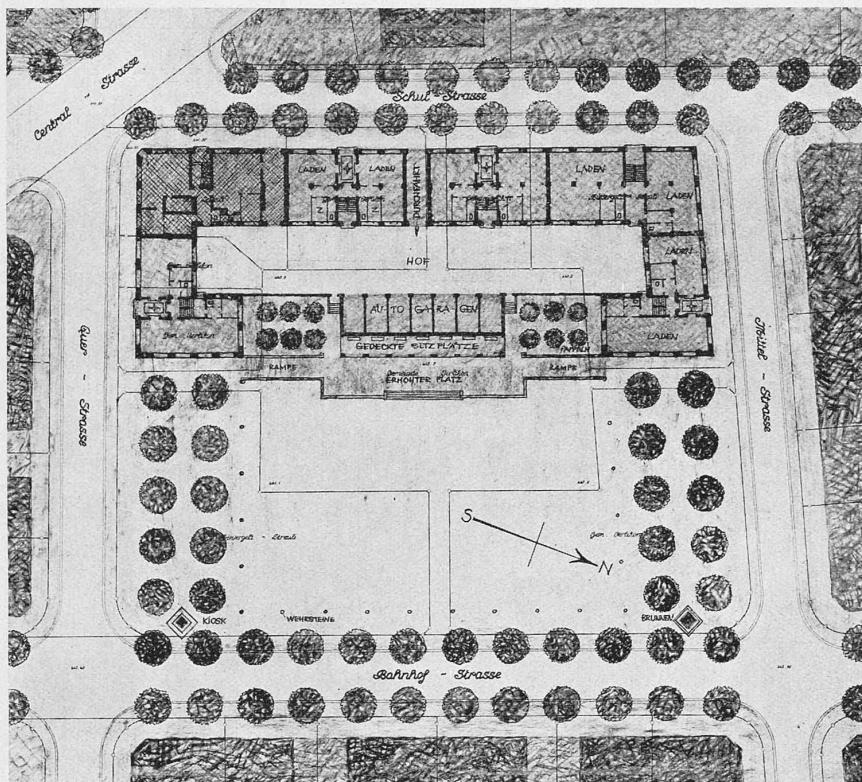
2. Rang (1000 Fr.) Entwurf Nr. 4. — Architekten Vogelsanger & Maurer, Rüschlikon.

Platzgestaltung mit Erdgeschoss-Grundriss, darunter Platzfassade und Obergeschoss. — 1 : 1000.

Projekt 4 „Sanierung“. Die Aufschliessung des Geländes ist im Zusammenhang mit der vorgesehenen Bebauung und dem freien bekiesten Platz in schöner Weise erfolgt. Platz und Gebäude sind in straffen Zusammenhang gebracht; dabei ist bedauerlich, dass die Orientierung des Platzes auf eine unbedeutende Zwischenbaute eingestellt ist. Die Hofbebauung im Zusammenhang mit den Autogaragen würde unter Umständen praktische Vorteile, dagegen aber den Nachteil bieten, dass die Ruhe am Platze und in den Häusern selbst zufolge des Betriebes der Autogaragen gestört würde. Es muss festgestellt werden, dass eine solche Platzanlage eine grössere Baute als Mittelpunkt derselben verlangt, um als Baugedanke bestehen zu können. Die formale Behandlung der Bauten ist zufolge der herausgezogenen Flügelbauten und damit Verstärkung der Ecken durchaus anzuerkennen; dagegen ist die Behandlung im Detail nicht überall befriedigend.
