Das Kraftwerk Amsteg der Schweizerischen Bundesbahnen.

I. Allgemeines und Wasserbaulicher Teil.

Von Dipl. Ing. HANS STUDER (Zürich), gew. Bauleiter des Kraftwerkes Amsteg.

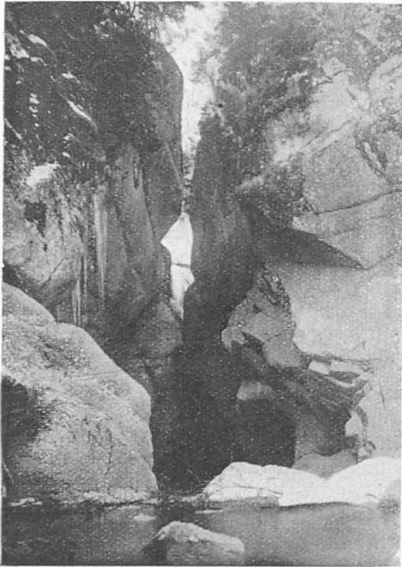
Abb. 3. Die Reuss-Schlucht am „Pfaffensprung“.

Die enge Felsschlucht im sog. Pfaffensprung (Abbildung 3) gestattete den sichern Einbau einer Staumauer, die natürliche Erweiterung des Reussbettes oberhalb dieser Schlucht die Anlage eines Staubeckens für den Tagesausgleich, das gleichzeitig der Klärung der nötigen Menge Triebwassers dient (Abbildung 4 und 5).

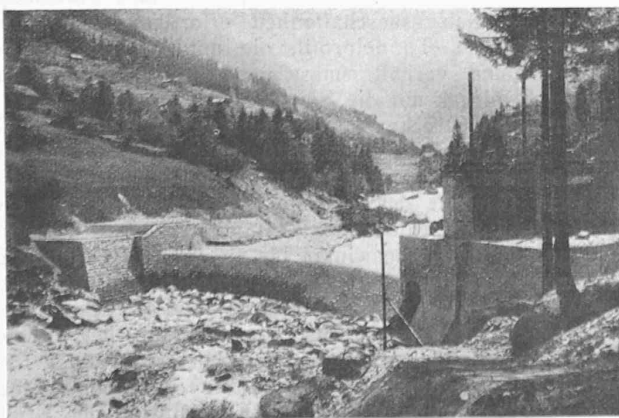
Abb. 6. Leitwehr (Unterwasserseite), rechts Tunnel-Einlauf.
