Das Kraftwerk Amsteg der Schweizerischen Bundesbahnen.

Von Dipl. Ing. HANS STUDER (Zürich), gew. Bauleiter des Kraftwerkes Amsteg.

Die Staumauer.

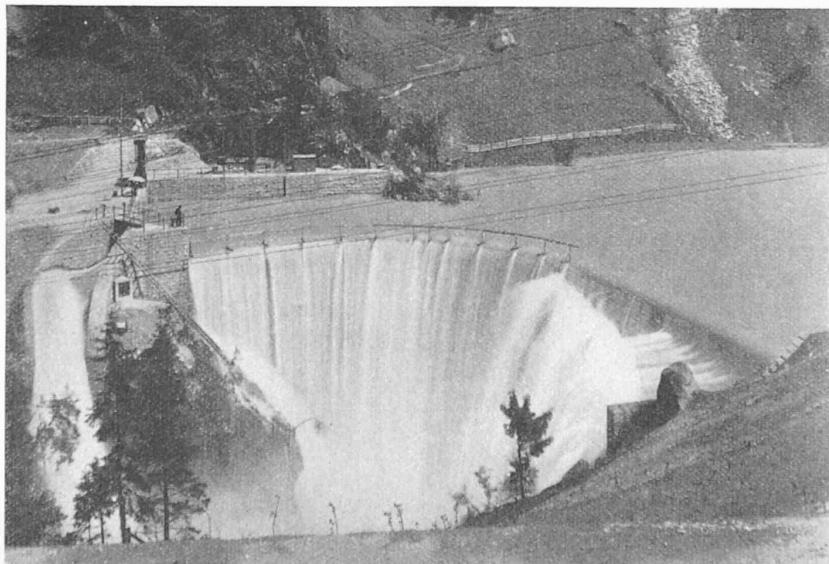
Abb. 13. Die Staumauer am Pfaffensprung (das Geländer auf der Mauerkrone war provisorisch).

Die am rechten Widerlager der Staumauer eingebaute *selbsttätige Stanklappe* (Abb. 13 und 14, Schnitt A-A), ein Dachwehr nach System Huber & Lutz in Zürich, ermöglicht die automatische Regulierung des Staupsiegels auf beliebige Höhe oberhalb der Kote 808,50; bei Hochwassern, die nicht vollständig durch den Reuss-Umlauftunnel abgeführt werden können, entlastet dieses Dachwehr den Ueberfall über die Staumauer um etwa 40 bis 50 m³/sek.

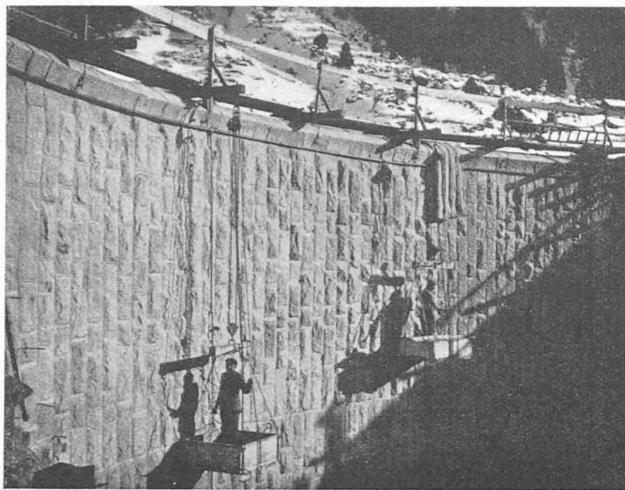
Abb. 16. Ausrammen der offenen Gewölbefugen (30. I. 22).

des Gewölbes, hier nach Eintritt der grössten Kontraktion auszufüllen. Das Schliessen dieser Fugen fand demgemäss hier statt, nachdem die damals tiefste Wintertemperatur von etwa -12°C auf die Mauer hatte einwirken können; das Schliessen erfolgte von Hängegerüsten aus durch äusserst sorgfältiges, von der Luft- und Wasselseite her gleichzeitig und gegeneinander ausgeführtes Ausrammen mit hochwertigem, erdefeuchtem Mörtel mittels schwerer Rammisen, womit im eingerammten Mörtel nicht un wesentliche Druckspannungen erzeugt werden konnten (Abbildung 16 auf Seite 242).

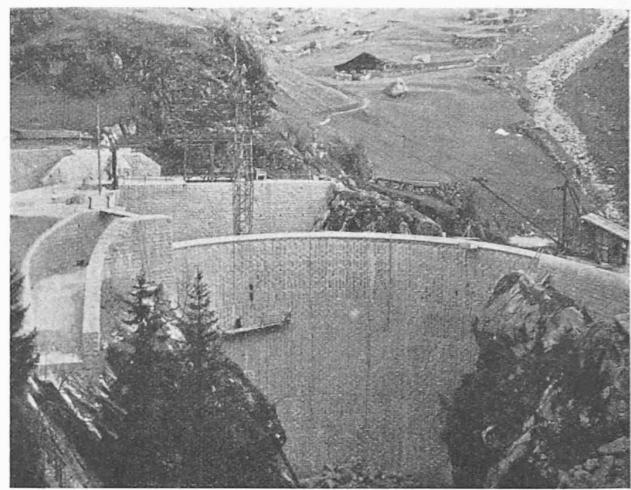
Abb. 17. Das fertige Bauwerk von der Luftseite (12. XII. 21).

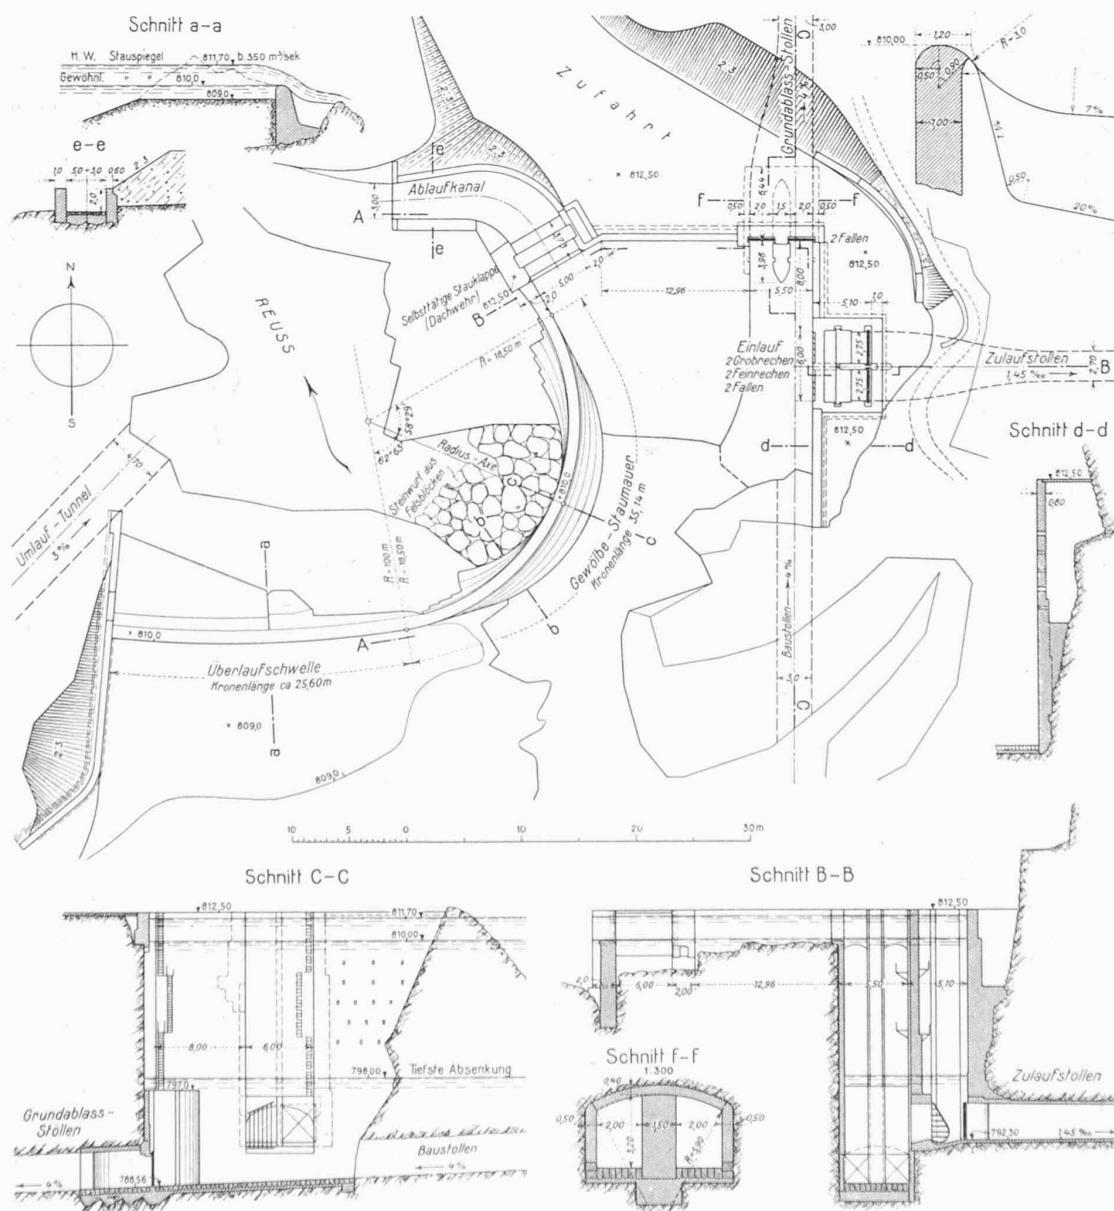
Abb. 14. Die Gewölbe-Staumauer am Pfaffensprung zwischen Wassen und Gurtmellen.
Grundriss und Schnitte von Mauer, Grundablass und Stolleneinlauf 1:600 bzw. 1:300 (Detail der Mauerkrone, oben rechts, 1:150).

laufes des Zulaufstollens durchfahrenden Baustollen, der eine Verlängerung des Grundablass-Stollens darstellt (Abbildung 14), sowie durch diesen selbst umgeleitet. Ein Schutz gegen Hochwasser war nicht möglich; die Gefahr einer Ueberflutung und Zuschüttung der Baugrube durch Hochwasser musste in Kauf genommen werden. Ein solches Ereignis trat nach vollendeter Abteufung des Fundamentes in offener Baugrube mittels Abschachtung auch ein, glücklicherweise, dank der Abschlussmauer, ohne die Fundamentgrube mit Geschiebe einzufüllen. Während der Aufmauerung wurde die Mauer selbst, als sie bis auf Kote 801,0 aufgeführt war, durch ein Hochwasser überflutet; der 12. August 1921 brachte mit 350 bis 400 m³/sek das grösste Hochwasser seit dem bekannten Hochwasserjahr von 1868;

Widerlagers in den die rechte Uferwand bildenden Felsriegel eingebaut (Abb. 14 und 19, S. 243). Er besteht aus einem, den harten Granit dieses Felsriegels durchfahrenden, unausgekleideten Stollen von 60 m Länge, 3 m Breite, 3,20 m Höhe (rd. 9 m² lichter Querschnitt), 4,3 % Sohlengefälle. Der Stollen erweitert sich an seinem oberen Ende auf 18,50 m Länge trompetenförmig auf eine Öffnung von

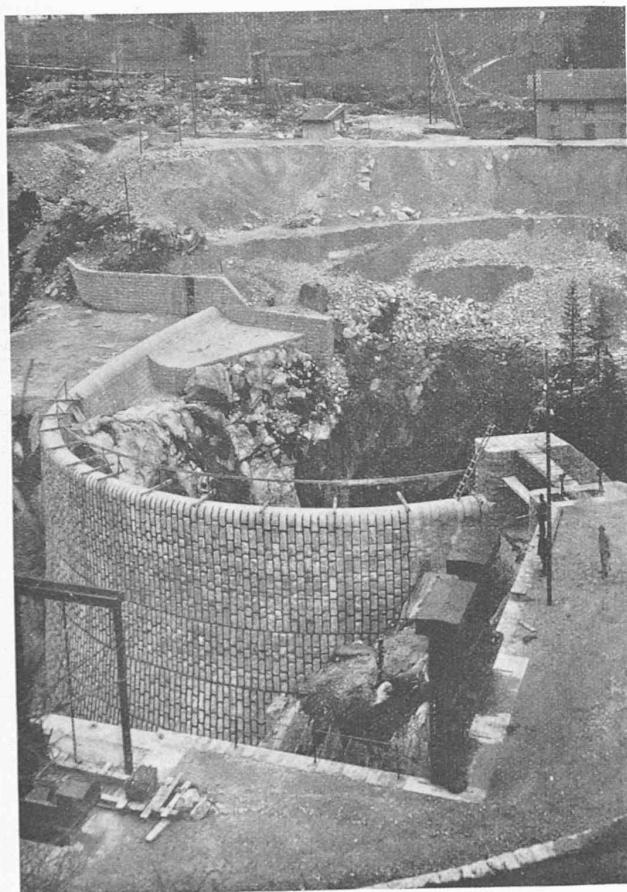
Abb. 18. Wasserseite Ansicht der Staumauer (28. IV. 22).

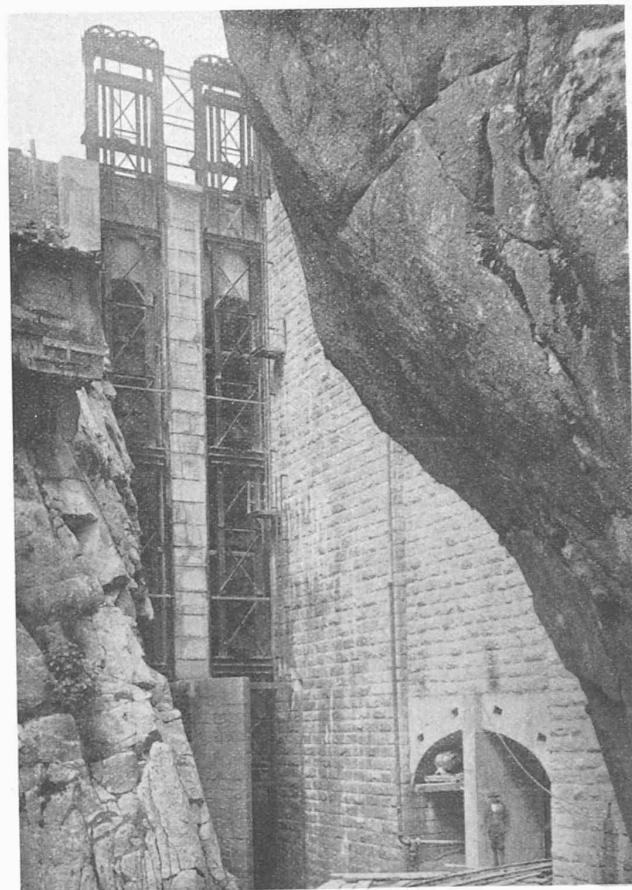
Abb. 19. Grundablass (links) und Zulaufstollen (23. IV. 21).

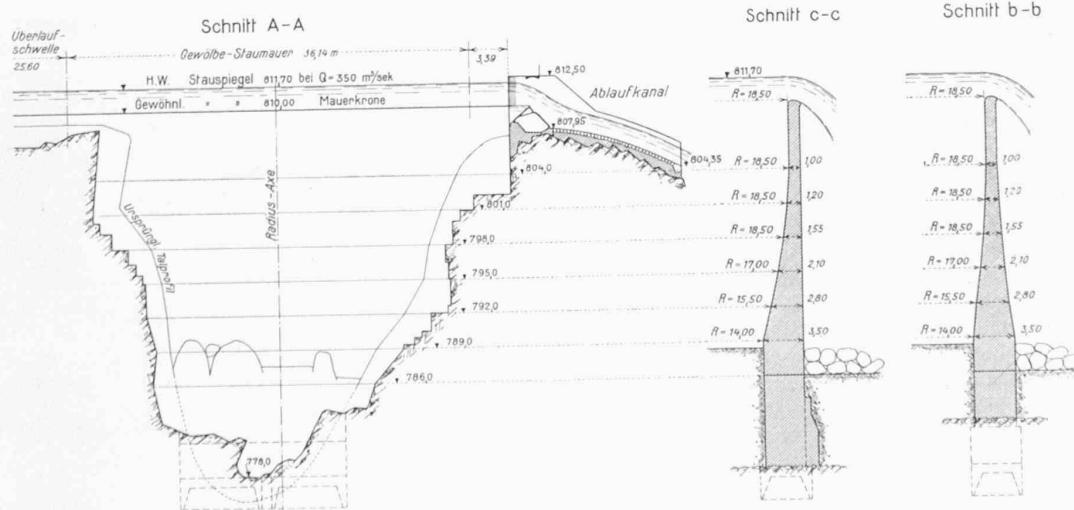
Abb. 15. Schnitte zu nebenstehender Abb. 14 der Gewölbe-Staumauer, 1 : 600. (NB. Die angedeutete Druckluftgründung wurde nicht ausgeführt.)

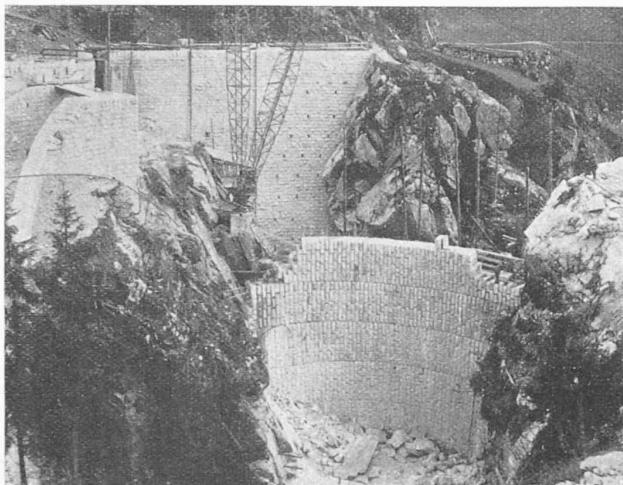
Abb. 20. Staumauer (Mittelteil auf Kote 801, Winter 1920/21).

Das Versetzen der Gewölbesteine erfolgte nach Einteilungsplänen mittels eines grossen Derrikkrans, der auch dem Aushub der Baugrube und der Mauerung der Fundamentteils gedient hatte, sowie durch zwei kleinere Auslegerkrane in der aus Abbildung 20 und 25 ersichtlichen Weise: die fertig bearbeiteten Steine wurden mittels des Kranes selbst in ihre genaue Lage in ihr Mörtelbett versetzt, sodass der Maurer lediglich noch die vertikalen Lager- und Stossfugen mit möglichst trockenem Mörtel auszustopfen hatte; irgendwelches Bearbeiten von Steinen auf der Mauer selbst wurde so vermieden. Die normale Stärke der Mörtelfugen betrug $1\frac{1}{2}$ bis 2 cm. Für den Mörtel wurde sauber gewaschener, scharfkörniger, sehr quarzreicher, aus dem linken Uferhang und dem Aushub des Umlauftunnels gewonnener Fluss-Sand verwendet, dem für das Fundamentmauerwerk, sowie für das aufgehende Mauerwerk bis Kote 801,0 auf 1000 l Sand 400 kg Portlandzement und 100 kg hydraulischer Kalk, für den Mauerteil über Kote 801,0 dagegen 500 kg Portland-Zement bester Qualität beigegeben war.

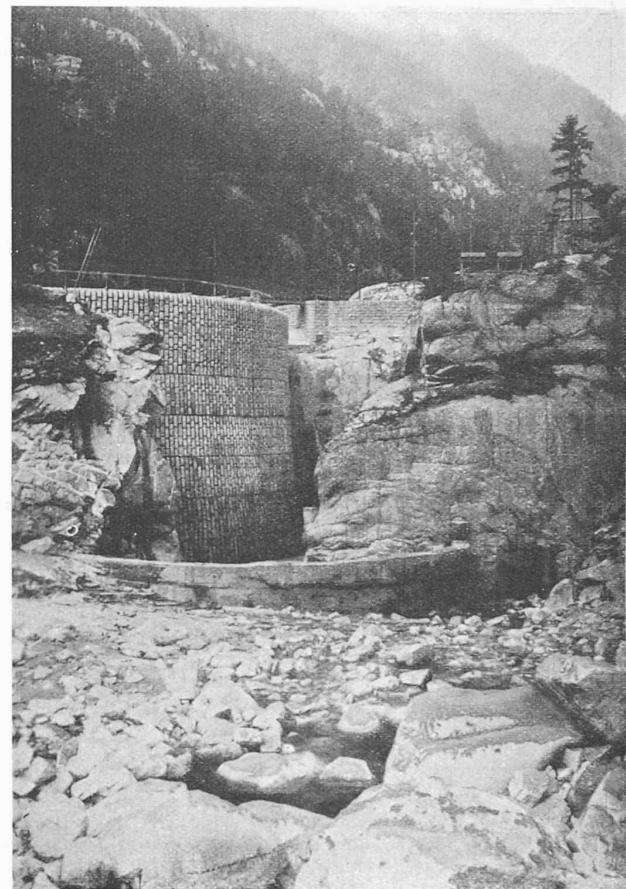
Abb. 21. Staumauer, Abschlussmauer und Baustollen (18. IX. 22).

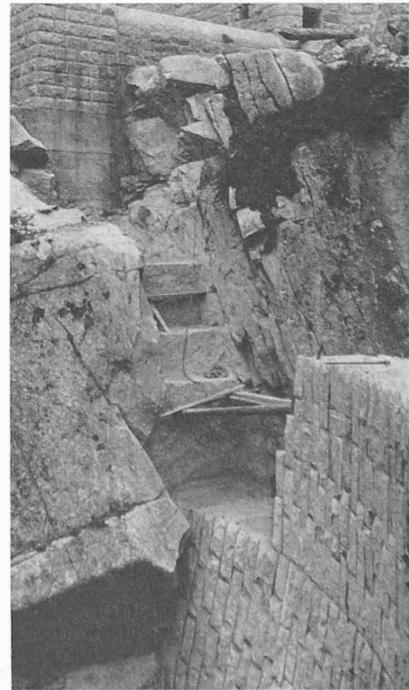
Abb. 22. Rechtsufriges Widerlager (24. IV. 21).

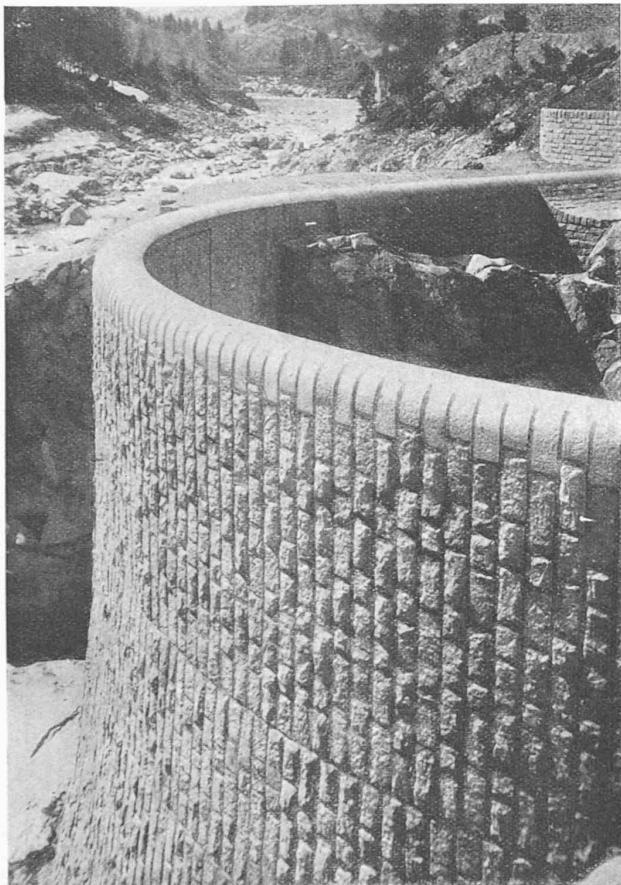
Abb. 24. Die vollendete Mauer von der Wassersseite.

Der wie erwähnt bis Kote 786,0 reichende, aus rauhem Bruchsteinmauerwerk aufgeföhrte, eine gleichmässige Stärke von 3,50 m und den Krümmungsradius von 10,50/14,0 m aufweisende Fundamentteil ist monolithisch, d. h. auf ganze Höhe auch im Vertikalverband gemauert, und auf der Oberwasserseite von Kote 786,0, auf der Unterwasserseite von Kote 784,0 an mit Granit-Schichtsteinmauerwerk verkleidet. Die aufgehende Mauer ist als liegendes, in sieben Lamellen von 3,00 und 6,00 m Höhe aufgelöstes, gelenkloses Gewölbe aus Granit-Schichtsteinmauerwerk ausgeführt (Abb. 23 bis 25). Der prachtvolle, in der Hauptsache aus Steinbrüchen in

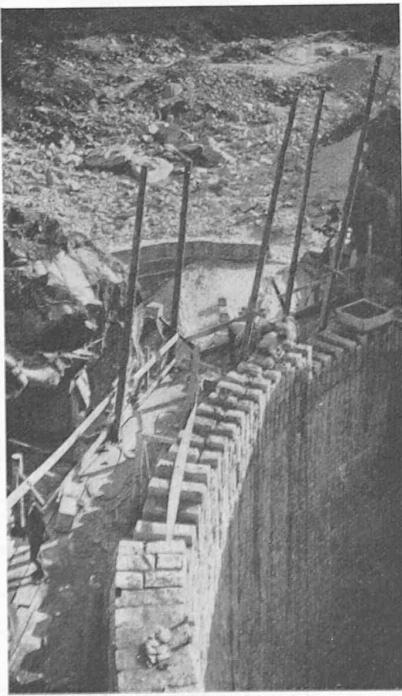
Abb. 23. Oberste Gewölbelamelle im Bau (14. X. 21).

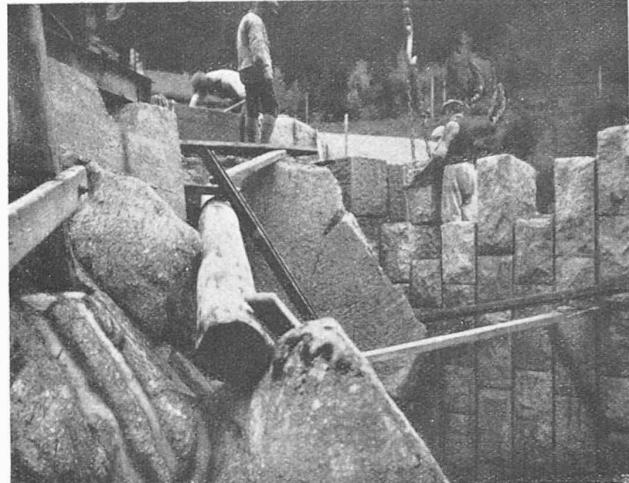
Abb. 25. Einsetzen der Gewölbesteine mittels Derrick.
