Das Kraftwerk an der Alfenz der Vorarlberger Zementwerke Lorüns A.-G., Bludenz.

Von Ing. A. SONDEREGGER, St. Gallen.

DER DRUCKSTOLLEN.

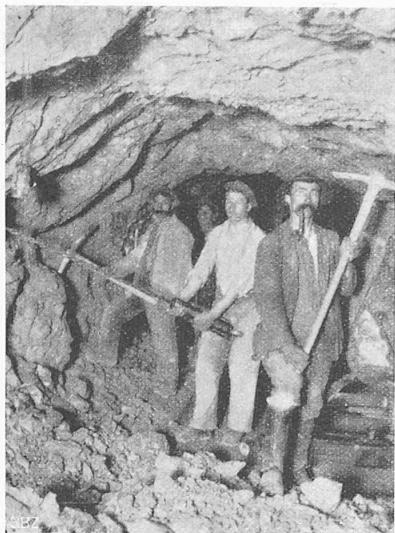
Abb. 19. Stollenausweitung im zerklüfteten Dolomit.

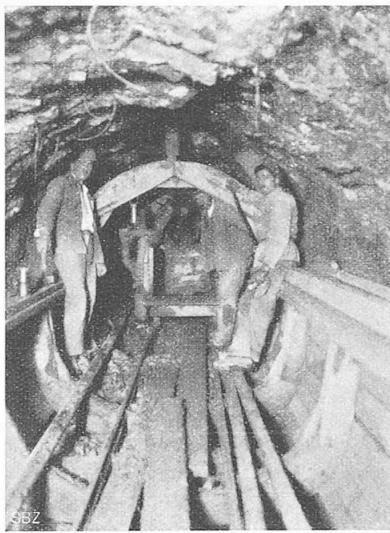
Abb. 20. Stollenausmauerung beginnend mit Sohle und Widerlager.

Vortrieb und Ausweitung des Stollens erfolgten mit Flottmann-Bohrhämtern; Tagesfortschritt bei dreischichtigen Betrieb 3,5 bis 4,5 m. Der Stollen ist durchwegs ausgemauert, Wandstärke des Beton 40 cm nach Profil I und 20 cm nach Profil II (siehe Abbildung 18). Von einer Armierung wurde abgesehen, was umso eher anging, als die im Bergschutt und zerklüfteten Dolomit gelegene Strecke von 250 m Länge, die ausgezimmert werden musste und hinsichtlich Armierung einzig in Frage kommen konnte, sich am oberen Stollenende befindet, wo der innere Druck rund 1 m Wassersäule nicht übersteigt. Umso grössere Sorgfalt wurde auf den satten Anschluss der Betonverkleidung an das Gebirge verwandt. Die in Abständen von 2 m sich folgenden Zementhinterpressungen der Betonverkleidung wurden unter einem Druck von 4 at jeweilen bis zur vollständigen Sättigung fortgesetzt. Im Durchschnitt wurden pro m Stollen 100 kg Zement eingesetzt, in einzelnen Punkten jedoch bis zu 500 kg, im Minimum 40 kg/m (Injektionsmörtel 1 : 3 Raumteile Zement und Sand; lettiger Sand erwies sich als vorteilhaft). Verschiedene zur Probe ausgemeisselte Punkte der Betonverkleidung zeigten sehr deutlich einen am Beton und am Gestein haftenden gelblichen Niederschlag, als Folge der Zementhinterpressungen. Die Stollenausmauerung war im Herbst 1925, im Durchschnitt drei Monate vor der Betriebseröffnung, fertig erstellt. Der Beton des zuerst zur

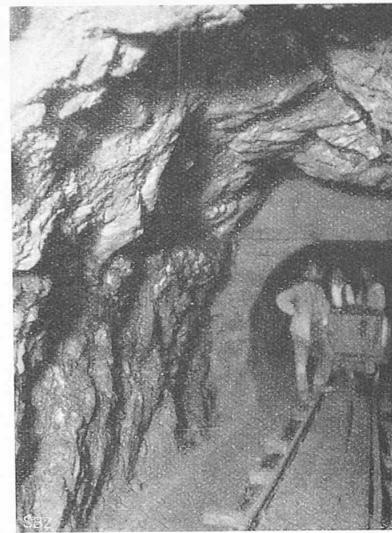
Abb. 21. Kontaktzone: unten weicher Mergel, oben klüftiger Dolomit.

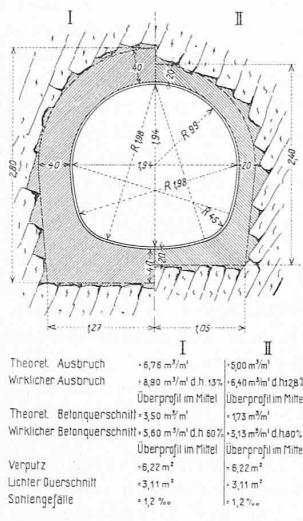
Abb. 18. Stollenprofile. — 1 : 80.

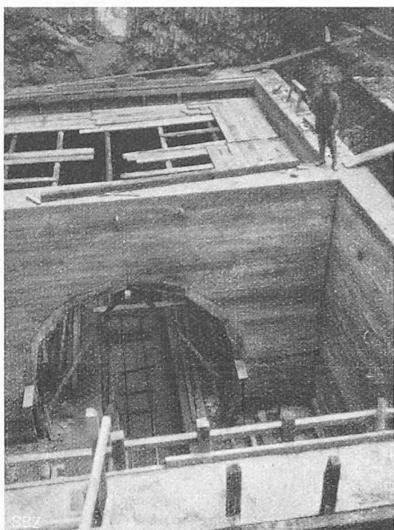
Abb. 24. Wasserschloss vor der Einwölbung.

Das Davennagebirge, durch dessen Flanke der Stollen getrieben ist, senkt sich gegen Westen zu und springt, in eine Spitze auslaufend, beim Zementwerk in den Talboden der Ill (Abb. 22) vor. Auf dem Rücken dieses Ausläufers konnte das Wasserschloss an einer Stelle plaziert werden, die die Ausführung in einer Baugrube übertag gestattete (Abb. 23 und 24). Der Geländeform sich anpassend, wurde das Wasserschloss in der Form von drei quer zur Stollenrichtung aneinander gereihten Betongewölben erstellt. Der Stollen setzt sich als vertiefte Rinne durch das Schloss

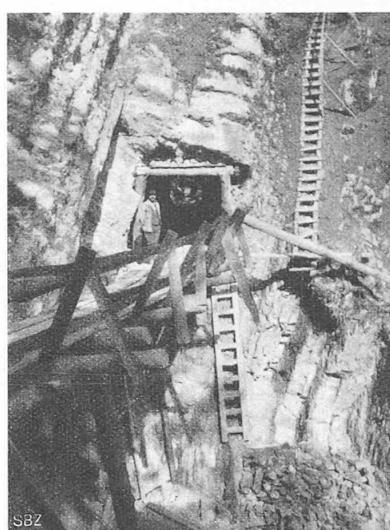
Abb. 25. Westliche Mündung des Rohrstollens.

Beim Austritt aus dem Wasserschloss liegt die Rohrleitung auf 30 m Länge zunächst (immer noch in westlicher Richtung) in einem Stollen von 3 m lichter Weite, worauf sie sich der Montafonerseite des Bergzuges zuwendet und auf dessen, unter einem Winkel von annähernd 45° (gegen Süden) geneigten Steilhang den Talboden der Ill erreicht, um hier in der Horizontalen nochmals im rechten Winkel (wieder gegen Westen) abzubiegen (Abb. 22 und 25 bis 27). Diese zweite Abbiegung war unvermeidlich, indem das Maschinenhaus in seiner Längsrichtung auf einen schmalen, hinter der Montafonerbahn gelegenen Bodenstreifen gestellt werden musste und Gewicht darauf gelegt wurde, das Haus aus der Druckleitungsrichtung abzurücken. Länge der Druckleitung 115 m ; l. W. im oberen Teil 1450 mm , im unteren Teil 1350 mm ; genietete Röhren und Stösse; Blechstärke 7 bis 9 mm ; eiserne Rohrsättel; ein Betonsockel unter jedem Rohr; drei Fixpunkte mit Verankerungsrippen am Rohr; zwei Ausdehnungsstücke; drei Mannlöcher; Verteilrohrleitung mit vier Stutzen; Entleerungsleitung in den Unterwasserkanal. Ausser der Abstellschütze,

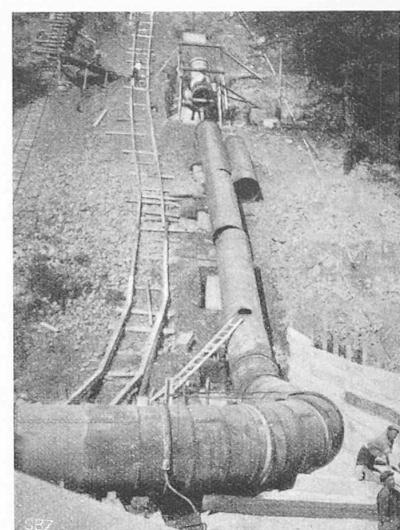
Abb. 27. Die Druckrohrleitung im Bau.

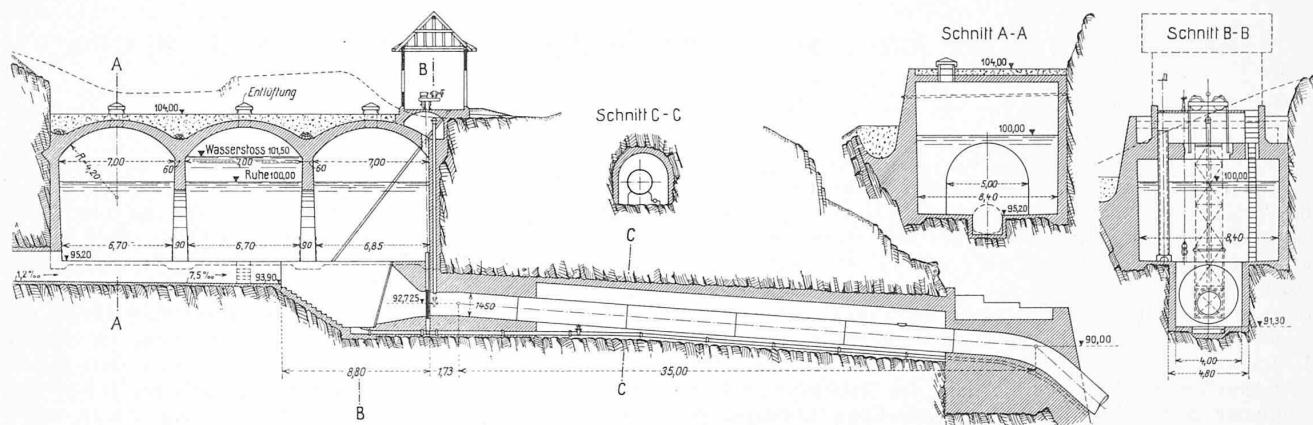
Abb. 23. Längsschnitt und Querschnitte durch das Wasserschloss und den anschliessenden Rohrstollen. — Maßstab 1:400.

von 180 m^2 Grundrissfläche fort und geht in einem weiten, mit einem Rechen versehenen Einlaufkonus in die Druckrohrleitung über. Im Bedienungsraum sind der Antrieb-Mechanismus der Rohrabschlusschütze, ein Diensttelephon und der Sender eines elektrischen Wasserstandfernmelders untergebracht. Durch eine 250 mm weite Leitung kann das Wasserschloss in den Unterwasserkanal entleert und ausgespült werden.

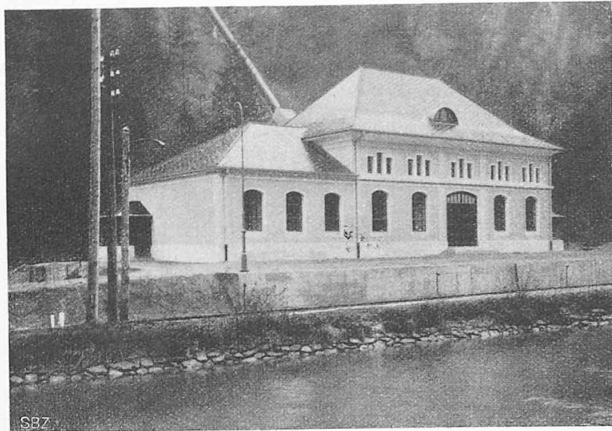
Abb. 28. Maschinenhaus; vorn der alte Werkkanal.

Der Maschinenfussboden, Kote 41,30, liegt 2,5 m über dem Talboden der Ill und 2 m über dem Geleise der Montafonerbahn. Maschinen- und Schaltraum ruhen auf drei, in der Längsaxe des Gebäudes nebeneinander gestellten Gewölben, von denen das mittlere als Unterwasserkanal dient, während die beiden seitlichen als Zirkulationskanäle der von den gekapselten Generatoren angesogenen frischen, bzw. ausgestossenen warmen Luft eingerichtet sind. Ein 10 m breiter, von der Montafonerstrasse aus zugänglicher Vorplatz schliesst das Maschinenhaus gegen die Bahnlinie ab (Abbildung 28). An den Maschinenraum von $19 \times 11 \times 7$ m im Lichten schliesst sich der Schaltraum von $11 \times 9,2 \times 3,8$ m an. Vor dem Schaltraum erhebt sich 50 cm über dem Maschinenfussboden ein Podium, auf dem die im Grundriss eingebogene Schaltwand aus schwarzem Marmor aufgestellt ist (Abb. 29). Neben

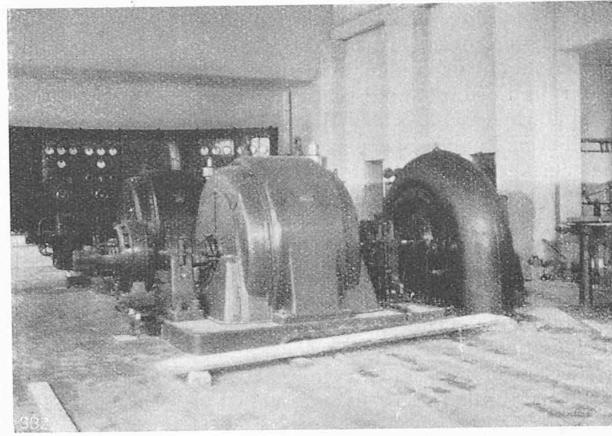
Abb. 29. Maschinensaal, während der Montage.

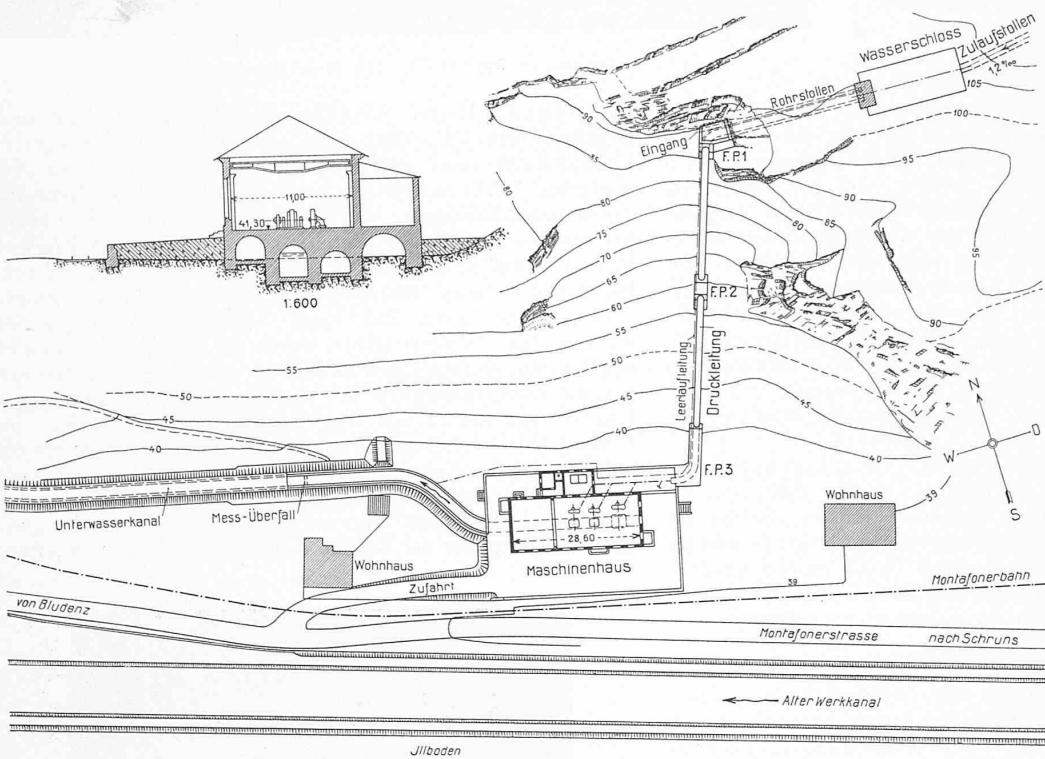
Abb. 26. Lageplan von Wasserschloss, Druckleitung und Maschinenhaus, 1:1500. — Schnitt durch Maschinenhaus 1:600.

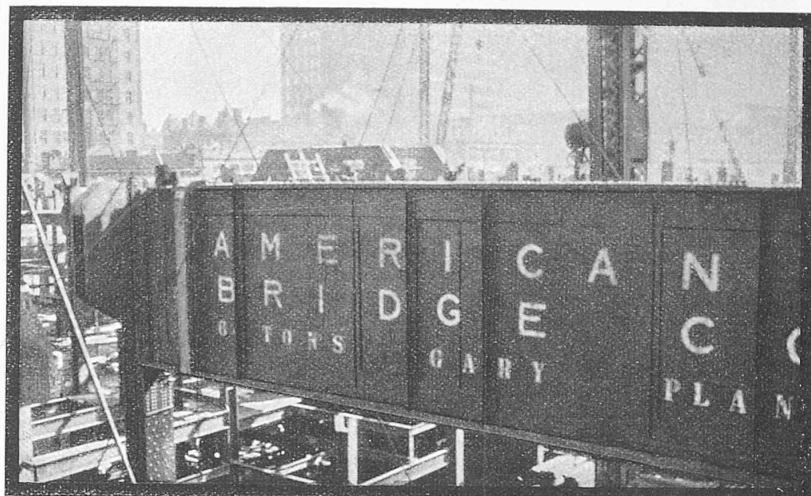
Abb. 7. Der genietete Träger von 70 t Gewicht auf seinen Stützen versetzt.

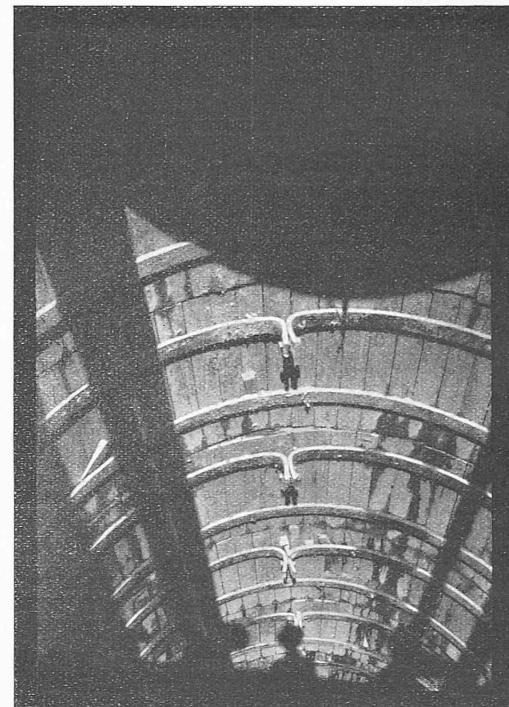
Abb. 6. Blick in einen der grossen Gründungsbrunnen.
