Zeitschrift:	Schweizerische Bauzeitung
Herausgeber:	Verlags-AG der akademischen technischen Vereine
Band:	89/90 (1927)
Heft:	4
Artikel:	Die Wiederherstellungsarbeiten im Eisenbeton an der Kathedrale von Reims
Autor:	Meyer, Peter
DOI:	https://doi.org/10.5169/seals-41642

Die Wiederherstellungsarbeiten in Eisenbeton an der Kathedrale von Reims.

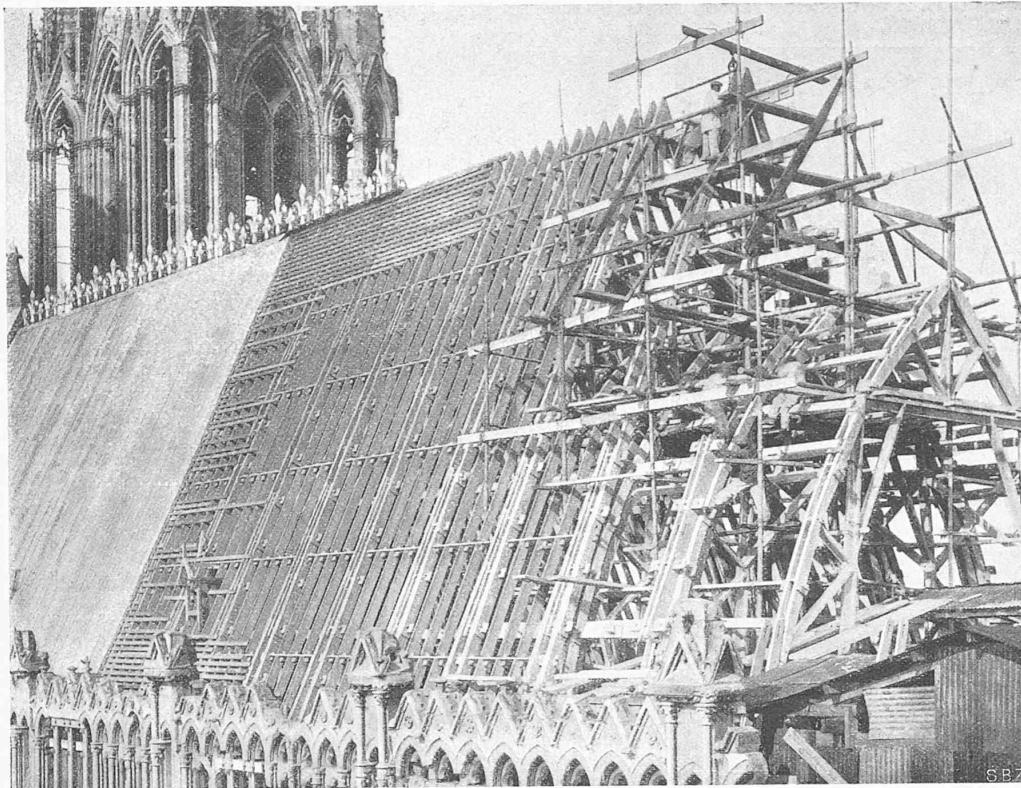
Abb. 1. Wiederherstellung des Daches über dem Langhaus der Kathedrale von Reims, aus Südosten gesehen.
Aufrichten der Binder und Sparren aus armierten Betonbohlen, System Deneux

Arch. Deneux stellte sich die Aufgabe, mit einem Minimum an Schalung und Gerüst auszukommen; er kam deshalb auf die Idee, statt an Ort und Stelle in Schalung monolithisch betonierter Binder, eine Konstruktion anzuwenden, die sich aus lauter armierten Einzelteilen von

Die Einzelglieder der Deneux-Konstruktion sind Beton-Bohlen, von der einheitlichen Breite von 20 cm und einer Stärke von 4 cm. Die Länge wechselt zwischen 2 und 3 m, alle Glieder sind gleichmässig mit 12 mm Rundisen sammt den nötigen Bügeln armiert. Diese Bohlen werden fortlaufend in nächster Nähe der Baustelle hergestellt; sie können sehr rasch ausgeschalt werden, da ihre Form vor Deformation durch Zerfliessen schützt; sie sind auch ausserordentlich bequem transportabel. Die einzelnen Bohlen werden von vornherein mit Zapfen und Zapfenlöchern versehen; sie werden von ungelernten Arbeitern nach Bedarf zusammengesteckt, wobei eine Klammer oder Schleife aus Eisendraht oder Keile aus Eichenholz die Verbindung sichern (Abbildung 7). Wo stärkere Querschnitte nötig sind, werden zwei bis vier Einheiten zusammengeschraubt, so z. B. für die grossen Binder des Hauptdaches, die 16 m Spannweite bei 19 m Pfeilhöhe besitzen (vom Gewölberücken gerechnet). Der Binderabstand (total 27 Bindersfelder) beträgt 2,40 m, es treffen somit je 3 Binder auf ein Gewölbejoch. Abbildung 6 zeigt die ausserordentlich luftige Konstruktion, Abbildung 8 ausserdem, mit wie wenig Einrüstung man dabei auskommt. Durch die unter das Zugband herabsteigenden Bogensegmente, die auf Beton-Konsolen unmittelbar über den Gewölben ruhen, wird der Schwerpunkt des Daches möglichst tief verankert, auf einer Höhe, in der bereits die äusseren Strebepeiler angreifen.

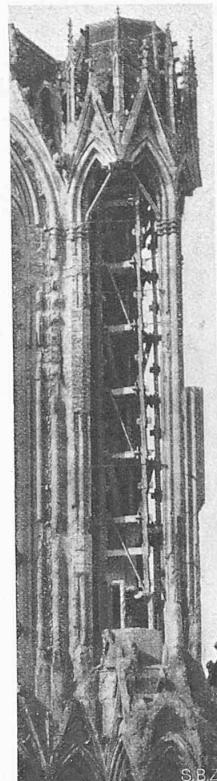
Abb. 2. Aussteifung des
nordöstl. Eckturmkenschens.

Es ist ohne weiteres klar, dass sich diese einfachen und handlichen Eisenbeton-Elemente für die verschiedensten Aufgaben verwenden lassen, wobei ihnen die leichte Demontierbarkeit noch besonders zu statten kommt. Es sind denn auch in Reims mannigfaltige Abstützungen damit vorgenommen worden; Abbildung 4 zeigt eine solche in der Dach-Galerie des Kathedralen-Hochschiffs, je vier Betonbohlen ersetzen das fehlende Stein-Pfeilerchen. Abbildung 2 zeigt den, durch ein inneres Traggerüst gestützten nordöstlichen Eckturm. Die durch die Beschiessung zerstörte Treppe — bis 60 m über dem Boden — wurde in fünf Wochen von zwei völlig ungeschulten Arbeitern aus den beschriebenen Elementen aufgerichtet. Anderseits wurden schon Binderweiten von 52 m daraus zusammengesetzt. Hier ist also, ohne das anderwärts übliche Programmgerede, eine Standardisierung im Baugewerbe in grösstem Maßstab und mit bestem Erfolg durchgeführt worden, die von Seiten der Architekten und Baumeister grösste Beachtung verdient.

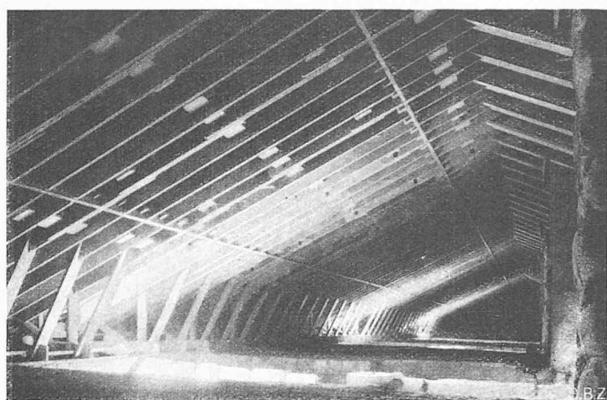
Abb. 3 Dachstuhl eines der Seitenschiffe.

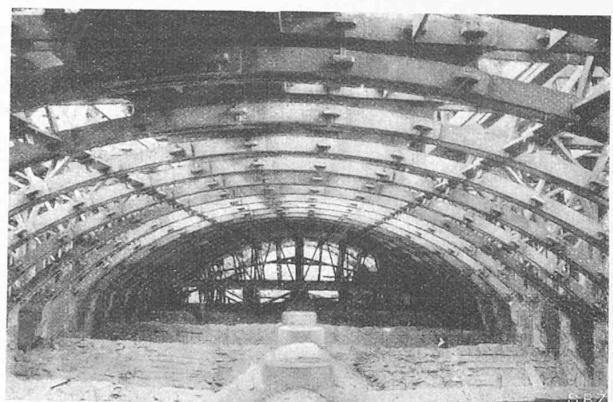
Abb. 4. Dachstuhl des Mittelschiffs, Bogen unter dem Zugband.

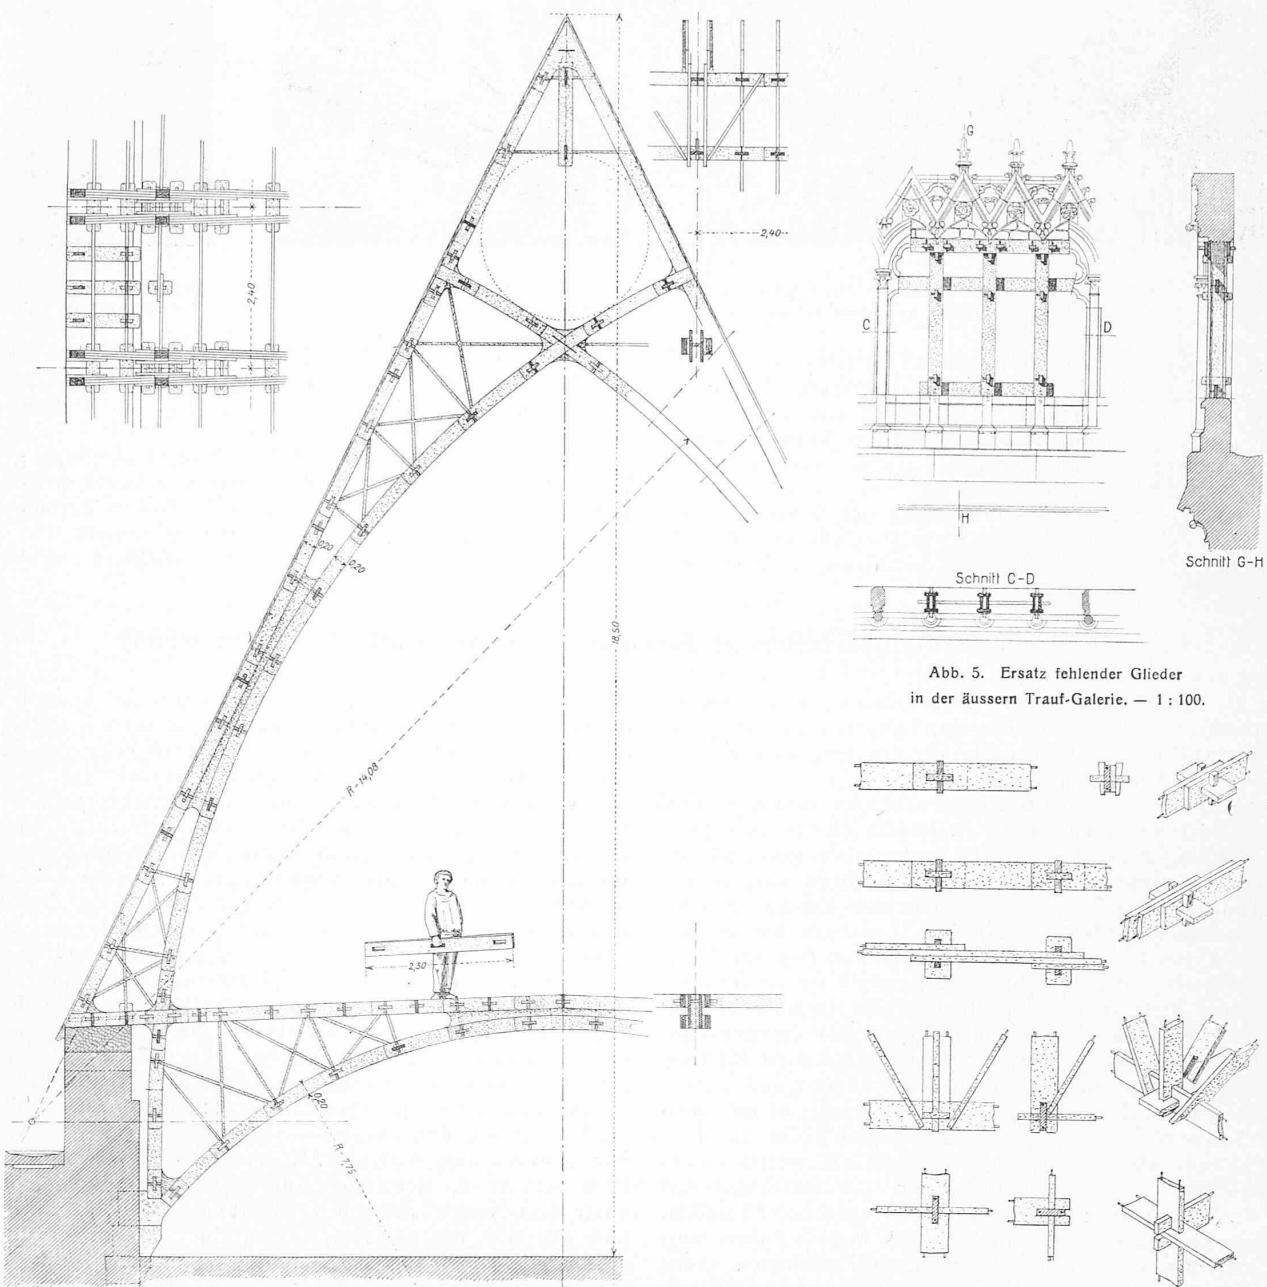
Abb. 6. Binder des Mittelschiff-Dachstuhls nach System Deneux. — Maßstab 1 : 100.

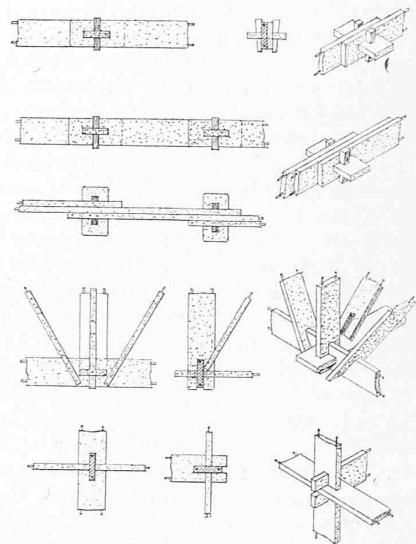
Abb. 7. Verbindungen der Beton-Bohlen. — 1 : 50.

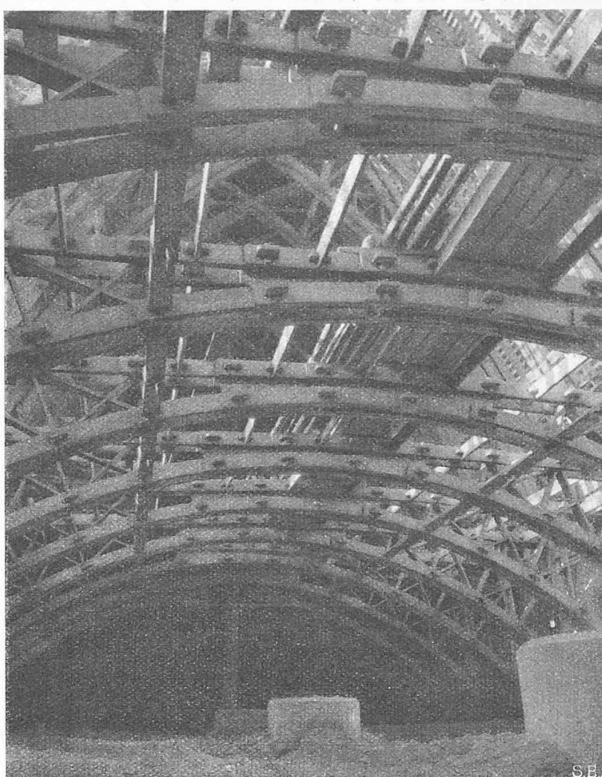
Abb. 8 und 9. Dachstuhl des Mittelschiffs, links über dem Zugband aufgenommen, rechts darunter (wie in Abb. 4).

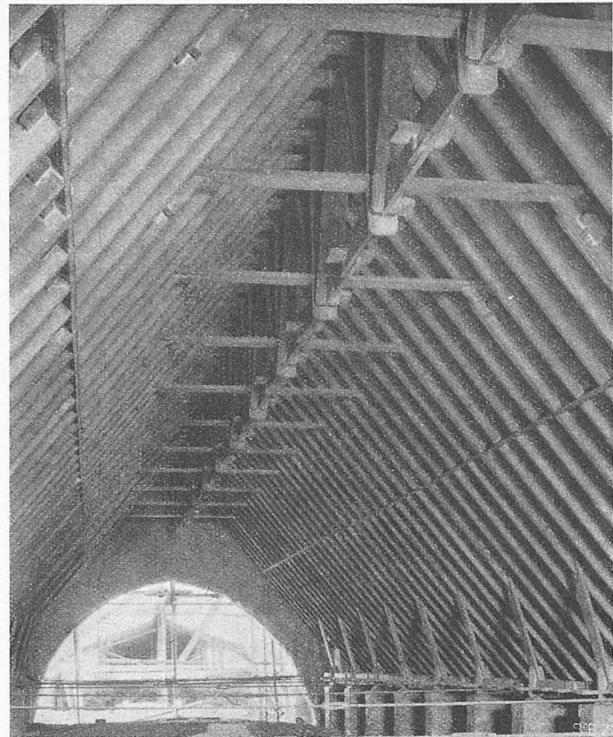
Abb. 10. Dachstuhl der Kirche Saint-Jacques in Reims.

typisierter Form zusammensetzt. Der Erbauer selbst sagt, dass er sein System nie berechnet, sondern nur gefühlsmässig bestimmt hat; Modellversuche mit Probebelastung ergaben die gleiche Festigkeit, die eine monolithische Konstruktion geboten hätte. Als Probestück im grossen wurde dann zunächst der ebenfalls abgebrannte Dachstuhl der Kirche Saint-Jacques zu Reims 1920/21 wiederhergestellt (Abb. 10 auf der folgenden Seite); 1924 folgte die Kathedrale, dann Saint-Rémi (hier ist im Gegensatz zur Kathedrale das gotische Gewölbe restlos eingestürzt).
