**Artikel:** Kraftwerk Tremorgio der Officine Elettrice Ticinesi Soc. An., Bodio  
**Autor:** Trzcinski, M.  
**DOI:** <https://doi.org/10.5169/seals-41626>

## KRAFTWERK TREMORGIO

OFFICINE ELETTRICHE TICINESI  
SOC. AN., BODIO

M. TRZCINSKI,  
INGENIEUR DER A.-G. MOTOR-COLUMBUS, BADEN.

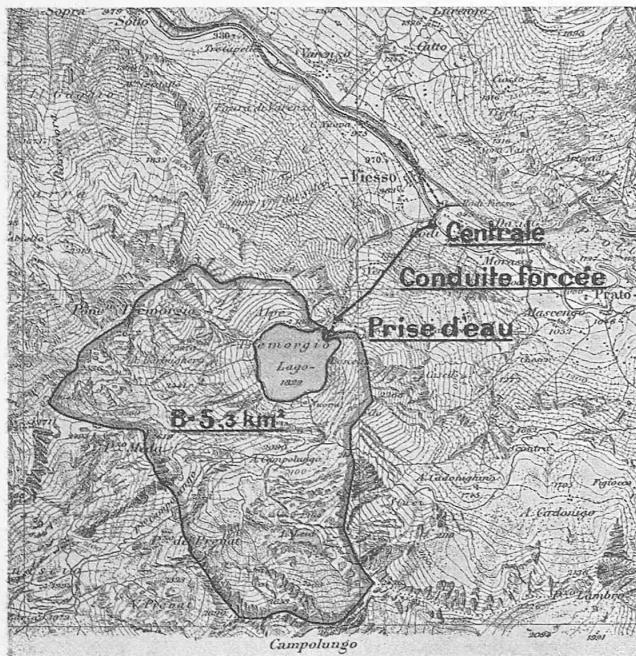
Abb. 1. Uebersichts-Karte des Tremorgio-Sees. — Maßstab 1 : 60 000.  
(Mit Bewilligung der Schweizer. Landestopographie vom 27. Mai 1925.)

**D**as Kraftwerk Tremorgio ist eine Hochdruckanlage, die das Gefälle des Lagasca-Baches, eines rechtsseitigen Zuflusses des Tessin in der obren Leventina, vom Lago Tremorgio auf Kote 1828 bis zum Talboden bei Rodi, Kote 945, also in einer Stufe von rund 880 m ausnutzt. Der Lago Tremorgio (Abb. 1 bis 3) mit einem Einzugsgebiet von 5,3 km<sup>2</sup> hat eine Oberfläche von etwa 360 000 m<sup>2</sup>, eine maximale Tiefe von 55 m und einen Rauminhalt von insgesamt 11 000 000 m<sup>3</sup>. Das ihn unmit-

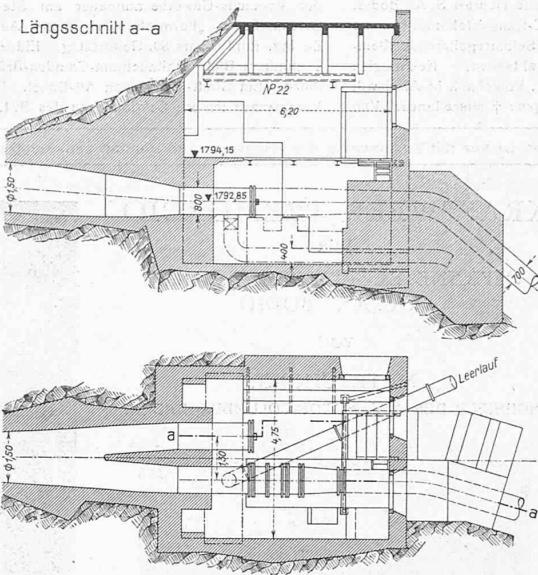
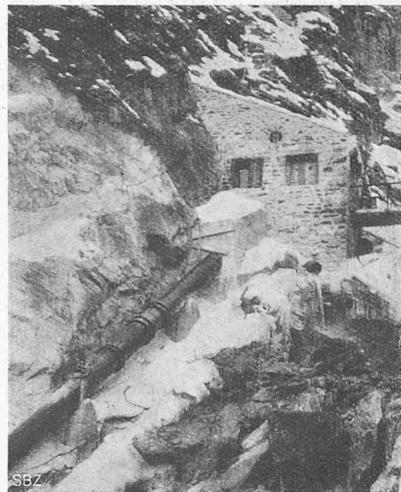
Abb. 8 und 9. Apparatenkammer, links 1 : 200.  
Rechts: Ansicht mit Austritt der I. Druckleitung.

Die Apparatenkammer (Abbildungen 8 und 9) ist teilweise im anstehenden Fels eingebaut, mit Sohlenhöhe auf

Kote 1791,00, und derart bemessen, dass, falls später eine zweite Druckleitung angelegt werden sollte, auch Raum für deren Absperrorgane vorhanden wäre. Es wurden von Anfang an beide Rohrstützen versetzt und derjenige für den späteren Anschluss einer zweiten Druckleitung mit einem Deckel abgeschlossen.

Die Abschlussorgane für die Druckleitung bestehen aus zwei gusseisernen Drosselklappen von je 700 mm l.W. mit horizontaler Klappenwelle, wovon die eine für Handbetrieb, die andere für automatischen Rohrabschluss und mit Fernbetätigung von der Zentrale aus eingerichtet ist. Ferner sind noch ein Entlüftungsschieber von 110 mm l.W. und ein Grundablass von 400 mm eingebaut. Dieser besteht aus einem Absperrschieber mit innen liegender Bronzespindel für Handbetätigung und einer rund 10 m langen Muffenrohrleitung zur Ableitung des Wassers in den Laga-sca-Bach.

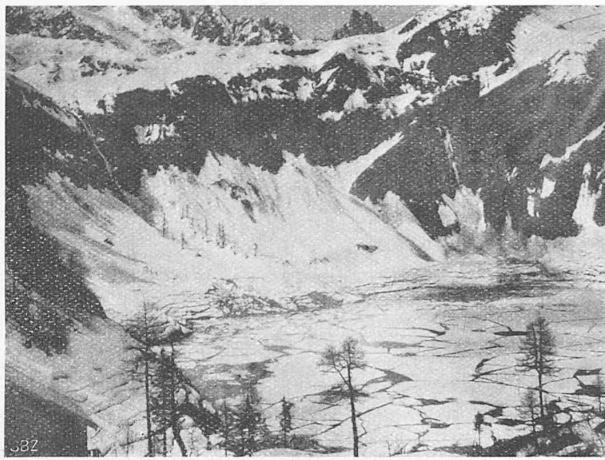
Abb. 6. Abgesenkter See am 25. Mai 1918, gegen Südwesten.

Nach erfolgter erstmaliger See-Absenkung (Abbildungen 6 und 7), wurde das Moränematerial über der Wasserfassungsstelle abgeböscht und eine provisorische Wasserfassung ausgeführt, mit künstlichem Zulaufkanal, der mit Material zugedeckt wurde (siehe Abbildung 5). Im Sommer 1918 hatte sich der See zum Teil wieder gefüllt und das Akkumulierbecken gelangte im Winter 1918/19 zum zweiten Male zur Auswertung. Bei abgesenktem See im Frühling 1919 wurden dann Ausbesserungen an der Wasserfassung vollzogen, der Querschnitt des Anstichstollens wurde ausgeglichen und der Stollen zwischen See und Schacht gleichzeitig ausgemauert.

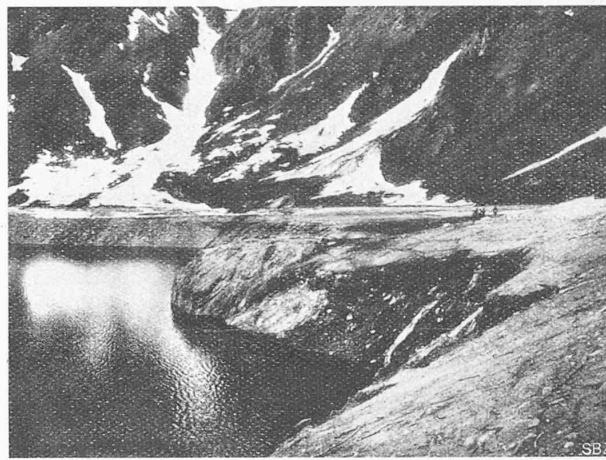
Abb. 7. Flachufer-Partie nach Absenkung, am 9. Juni 1918.

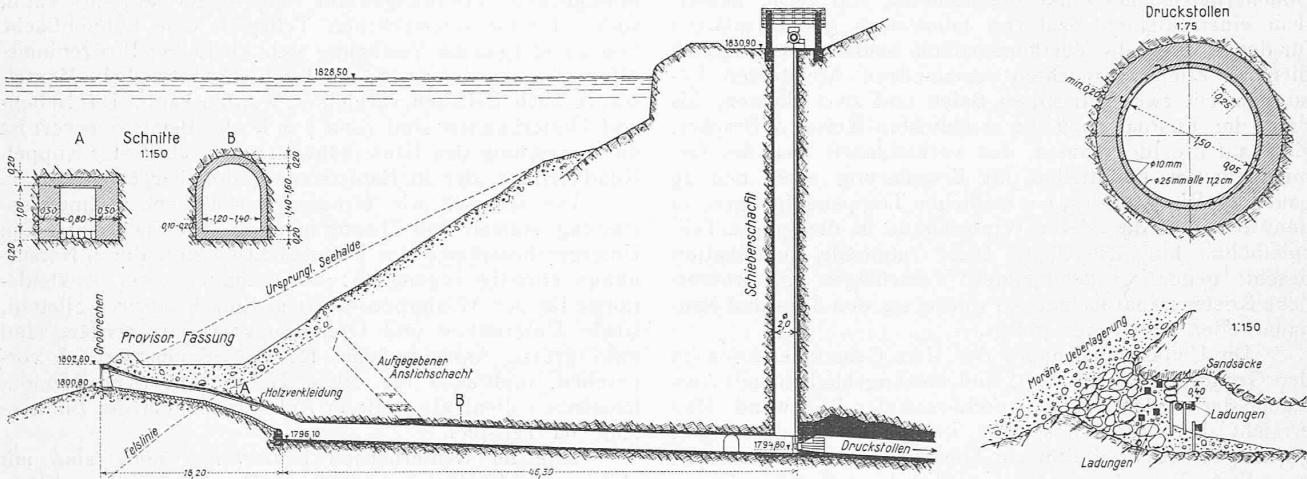
Abb. 5. Wasserfassung am Lago Tremorgio, Maßstab 1:600; Schnitte A und B des Anstichstollens und der Durchschlagstelle 1:150; Druckstollen 1:75.

Die Inangriffnahme des eigentlichen Seeanstiches (Abbildung 5) bedingte die vorherige Erstellung eines Grundablass-Stollens von etwa 180 m Länge mit einem Ausbruch-Querschnitt von  $1,80 \times 1,50$  m Höhe und Breite, sowie des 34 m hohen ausgemauerten Schieberschachtes von 2 m innerem Durchmesser, in dem am Fusse zwei Grundablass-Schütt von je  $0,60 \times 0,60$  m Querschnitt eingebaut wurden. Diese lehnen sich an einen Betonzapfen an, der dem hydrostatischen Druck entsprechend bemessen ist. Diese Arbeiten wurden im Sommer 1916 begonnen und gleichzeitig mit dem Ausbruch des eigentlichen Anstichstollens vom Schacht gegen den See zu bis Ende Januar 1917 fortgesetzt, dann aber, wegen der rauen klimatischen Verhältnisse und der Schwierigkeit des Zuganges für die Verproviantierung (der nach Norden exponierte Bergabhang ist den ganzen Winter mit Schnee bedeckt und lawinengefährlich), bis zum nächsten Sommer eingestellt.

Die elektrische Sprengung wurde im November 1917 vorgenommen mit dem Erfolg zwar, dass das Fels-Diaphragma vollständig durchbrochen wurde, dass auch Moränematerial in den Stollen eindrang, dass sich aber nach einem ganzkurz andauernden Wasserfluss die Oeffnung wieder vollständig zustoppte. Durch Peilungen vom gefrorenen Seespiegel aus wurde dann der am Seeboden entstandene Trichter genau festgestellt. Nachdem nach einigen Tagen das anfänglich ganz trüb herausquellende Wasser sich auf einen kleinen konstanten und vollkommen klaren Erguss vermindert hatte, wurde eine Revision des Stollens vorgenommen und unter Beobachtung aussergewöhnlicher Vorsichtsmassregeln das eingedrungene Material, bestehend aus einem Gemenge von Schlamm, Sand, Kies und grossen Blöcken, bis vor Ort ausgeräumt, um hierauf wiederum eine Sprengung mittels Dynamit, das zwischen die einzelnen Blöcke gelegt wurde, vorzunehmen (siehe Abbildung 5, rechts unten).

Der in der ersten Bau-Etappe erstellte, 180 m lange Grundablass-Stollen, der unausgemauert blieb, wurde durch entsprechende Verkleidung zu einem Druckstollen mit kreisrundem Durchflussprofil ausgebaut (siehe Abbildung 5, rechts oben). In zerklüfteten und schlechten Felspartien, d. h. auf etwa 55 % der Gesamtlänge, wurde die Verkleidung in armiertem Beton, mit einem innern Durchmesser von 1,50 m ausgeführt; der Rest ist gunitiert worden, mit einem innern Durchmesser von 1,80 m. Der Betonzapfen am unteren Ende des Stollens bei der Ausmündung in die Apparatenkammer ist entsprechend dem hydrostatischen Druck ausgeführt worden. Hier geht der Stollen in zwei Röhren von 800 mm Durchmesser über.
