<b>Zeitschrift:</b>	Schweizerische Bauzeitung
<b>Herausgeber:</b>	Verlags-AG der akademischen technischen Vereine
<b>Band:</b>	91/92 (1928)
<b>Heft:</b>	21
<b>Artikel:</b>	Der Umbau der Eisenbahnbrücke der S.B.B. über den Rhein bei Ragaz
<b>Autor:</b>	Bühler, Adolf
<b>DOI:</b>	<a href="https://doi.org/10.5169/seals-42503">https://doi.org/10.5169/seals-42503</a>

## Der Umbau der Eisenbahnbrücke der S. B. B. über den Rhein bei Ragaz.

Von Dipl. Ing. ADOLF BÜHLER, Chef des Brückenbaubureau der S. B. B., Bern.

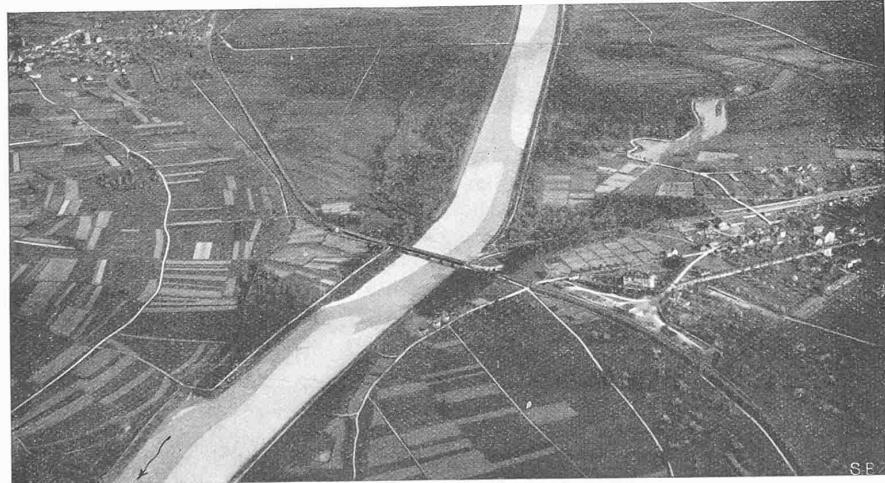
Abb. 1. Die hölzerne Eisenbahnbrücke über den Rhein zwischen Ragaz (rechts) und Mayenfeld (links oben). Fliegerbild „Ad Astra-Aero“ (mit typischem Niederwasser-Stromstrich).

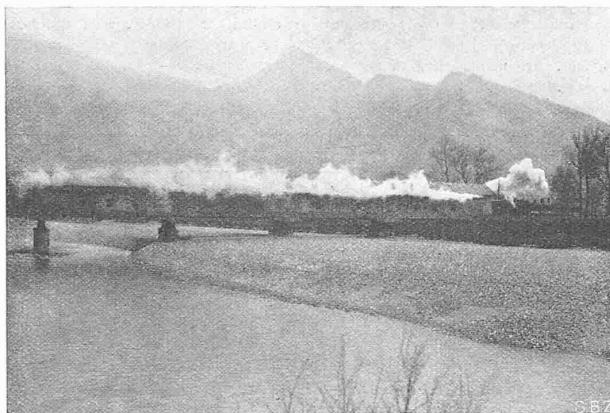
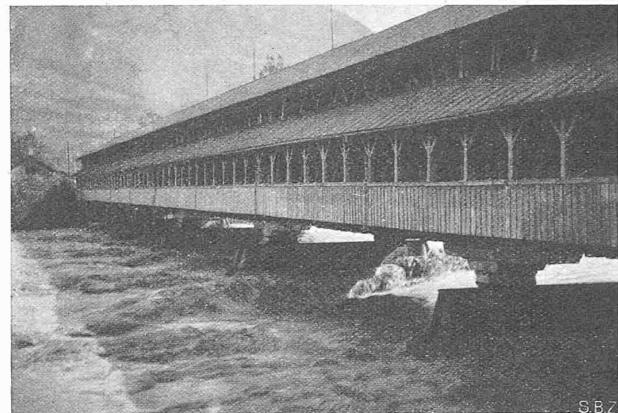
Abb. 4. — Während 70 Jahren hat die hölzerne Eisenbahn-Brücke den Feuer- und Hochwassergefahren wacker getrotzt. — Abb. 5.

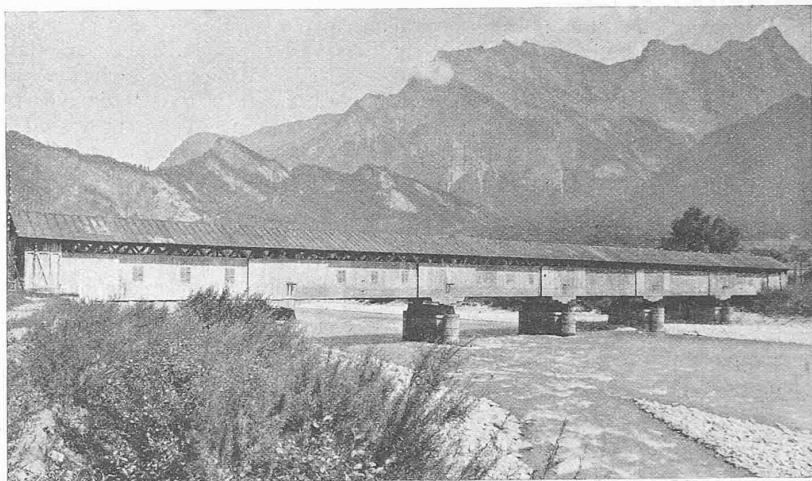
Abb. 2. Die alte Brücke von Süden; rechts vorn Einmündung der Tamina.

des Rheins, ablehnte. Mit Rücksicht auf die Einmündung der Tamina unmittelbar oberhalb der Rheinbrücke (Abb. 2, rechts vorn) und die dadurch eintretende gegenseitige Störung und Stauung der beiden geschiebeführenden Flüsse, war die Normalbreite des Rheines von 120 auf 145 m vergrössert worden. Seither sind in der Tat periodische, grosse Flussohlenänderungen festgestellt worden, was die getroffenen Massnahmen als zweckmässig erscheinen lässt.

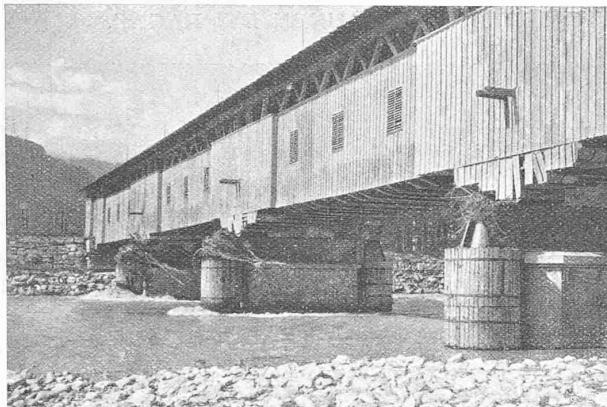
Abb. 6. Schwemmsel vom H.H.W. Sept. 1927 auf den Pfeilerköpfen.

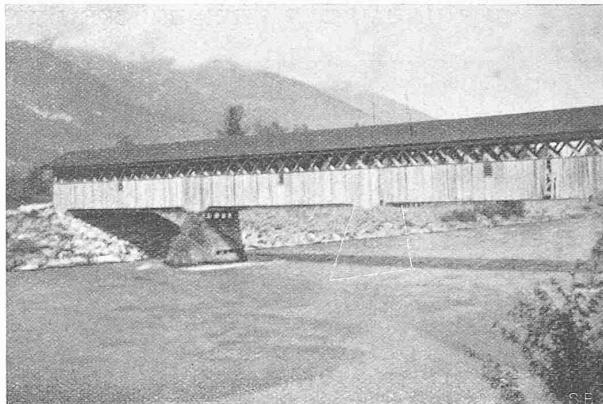
Abb. 7. Hölzerne Rheinbrücke Untervaz-Zizers: Mittleres Pfahljoch vom H.H.W. Sept. 1927 weggerissen.

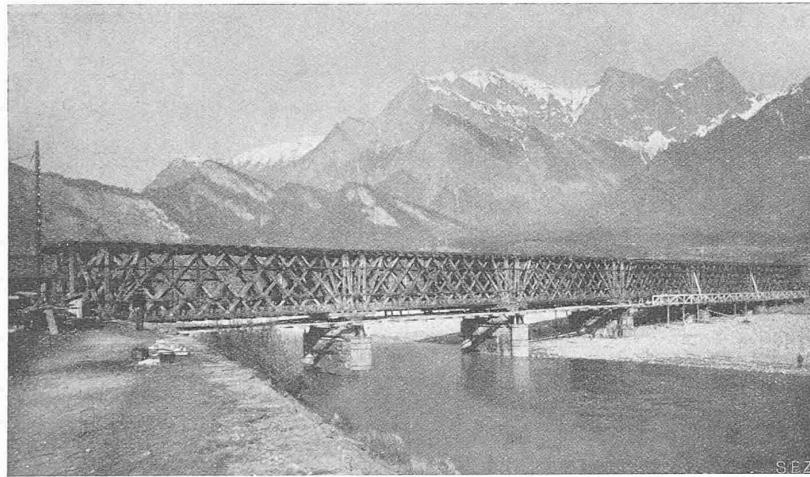
Abb. 12. Die Ragazer-Brücke nach Abbruch von Dach und Verschalung; darunter Hängegerüst.

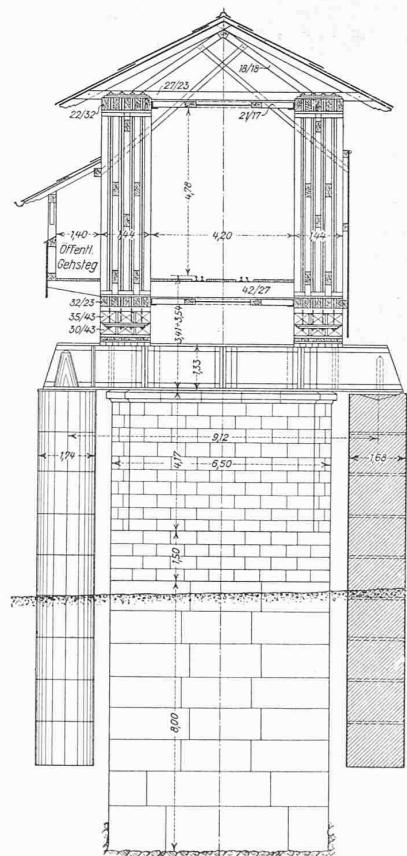
Abb. 3. Querschnitt der Ragazer-Brücke mit Röhren- und Steinpfeiler. — 1: 200.

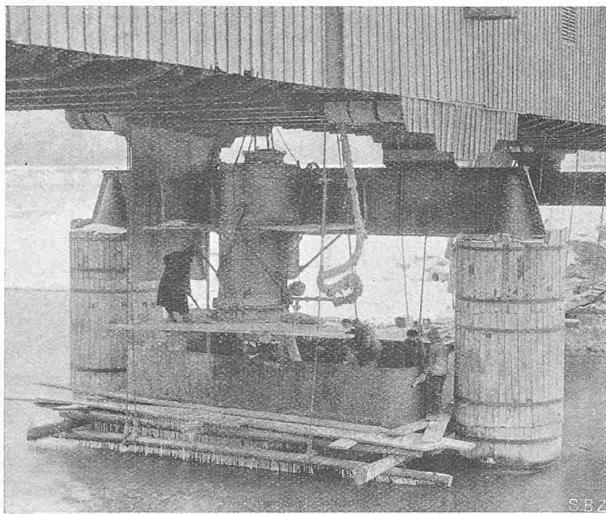
Abb. 8. Pneumatische Erstellung eines Mauerwerk-Pfeilers, Winter 1899/1900.

(Abbildung 8). Der Zustand verschlechterte sich aber mit den folgenden Jahren weiter, sodass wiederholt daran gedacht und schliesslich beantragt wurde, eine neue eiserne Brücke zu erstellen. Den an das Münchensteiner Unglück sich anschliessenden Brücken-Nachrechnungen wurde auch die Rheinbrücke bei Ragaz unterzogen. Nach längern Untersuchungen und Verhandlungen mit den Kontrollbehörden kamen eine Verstärkung des Oberbaues (1894) und der hölzernen Querträger (1897) zur Ausführung (im ganzen 118 verdübelte Balken mit 80 m<sup>3</sup> Holz und 5 t Eisen), die rund 11000 Fr. kosteten. Da auch die oben genannten, die Röhrenpfeiler verbindenden Querträger zu schwach befunden wurden, und im Hinblick auf die beunruhigende Rissbildung in den gusseisernen Röhren selbst, entschloss sich die Bahnverwaltung auf Grund eines am 7. April 1896 erstatteten Gutachtens von Prof. Cd. Zschokke, Ingenieur in Aarau, pneumatisch gegründete Steinpfeiler zu erstellen. Deren Ausführung erfolgte vom 1. Oktober 1899 bis April 1900 durch die Unternehmung Società nazionale delle Officine di Savigliano, Torino, deren Vertreter Ingenieur R. Gubser in Basel war. Die Kosten betrugen 123500 Fr.; der Mittelpreis eines m<sup>3</sup> Mauerwerk kam auf 95 Fr. zu stehen. Eingebaut wurden 55 t Schweisseisen für die Senkkästen und 1300 m<sup>3</sup> Mauerwerk (Abbildung 8). Zwischen Unterkante Eisenträger und Oberkante Mauerpfeiler verblieb ein Zwischenraum von etwa 3 cm, in den Flacheisen lose eingeschoben wurden, damit im Falle des Nachgebens eines Röhrenpfeilers der Auflagerdruck ohne Stoss auf den Mauerwerkspfeiler übertragen werde. Daraus, dass diese Zwischenlagen zum Teil noch in jüngster Zeit von Hand verschoben werden konnten, geht hervor, dass im Wesentlichen die Röhrenpfeiler ihre Funktion doch ausgeübt haben, bis man die Eisenträger (im Dezember 1927) durch Ausgiessen des Zwischenraums und Umbetonierung mit den Mauerwerkspfeilern solidarisch verband (Abbildung 9).

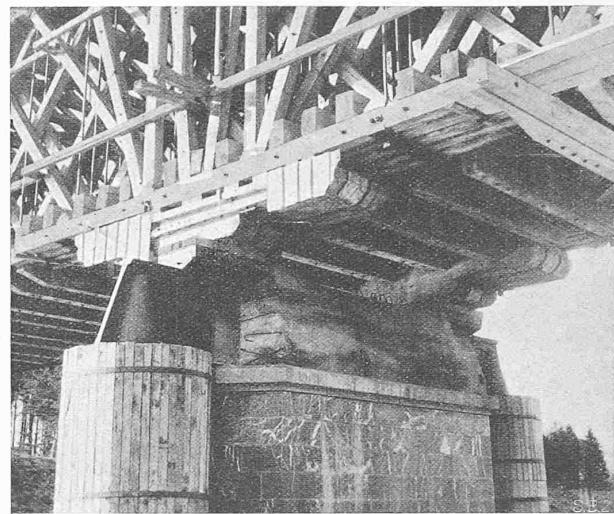
Abb. 9. Röhren- und Mauerpfeiler, eiserner Querträger z. T. einbetoniert.

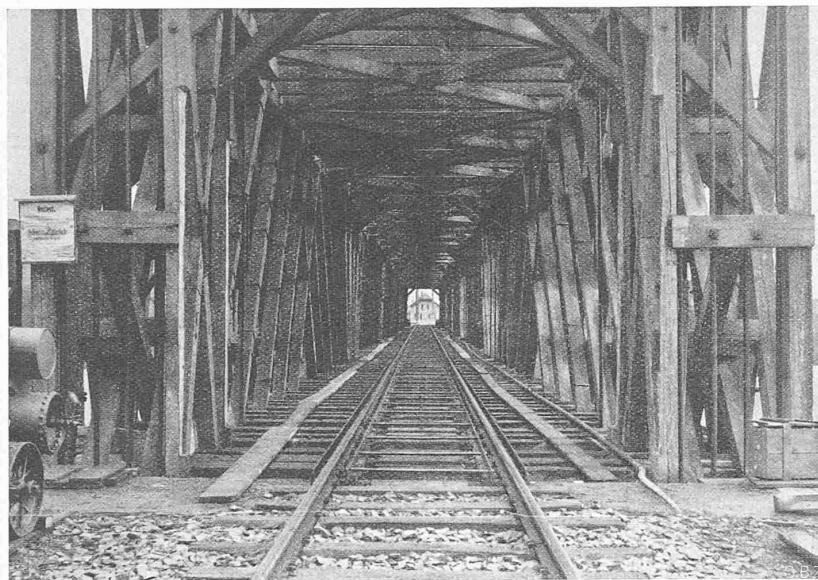
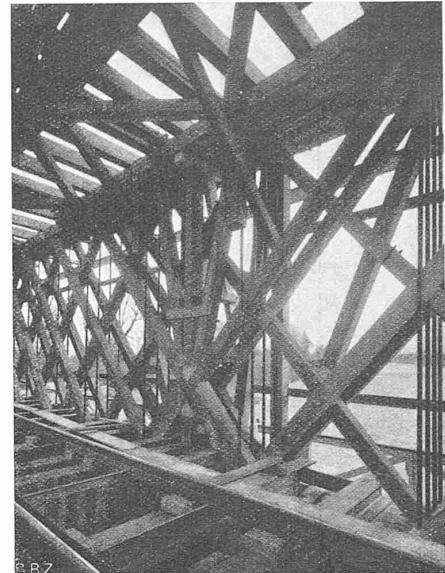
Abb. 10 Durchblick durch die alte Brücke, und Abb. 11 Ueberbau über den Pfeilern (bereits zum Abbruch vorbereitet durch Ab- und Einsägen einzelner Hölzer).
