### Vom geologischen Aufbau der Achensee-Ufer, seine Auswirkung bei der Spiegelabsenkung.

Von Oberbergrat Dr. OTTO AMPFERER, Wien, und Ing. JOSEF BERGER, Pertisau.

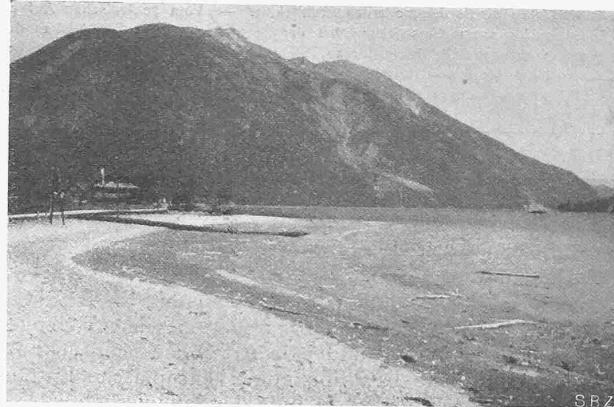
Abb. 2. Gepanzerte Uferterrasse. Blick von Km. 0,2 nach Norden.

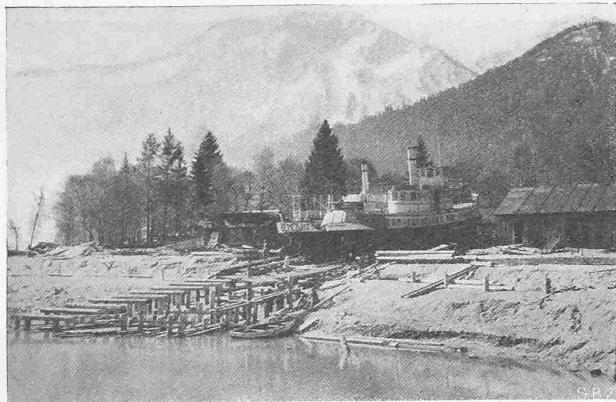
Abb. 3. Treppenartige Ausspülungen bei Km. 2,5. — 13. April 1928.

Sobald sich jedoch der Seespiegel unter das Niveau der Brandungsterrasse hinabbewegt, ändert sich seine Wirksamkeit im ganzen Bereich der Schuttufer entscheidend. Es beginnt die Ausarbeitung von neuen, tieferen Brandungsterrassen, die vor allem unter der Mithilfe von Stürmen in den weicheren Schuttufern ziemlich rasch vorwärts schreitet. Die fortdauernde Senkung tritt aber immer wieder störend dazwischen, sodass die Zeit fehlt, um grössere und breitere Brandungsterrassen auszuarbeiten. Eine solche, in der Zeit von etwa sechs Monaten ausgeführte Absenkung des Achensees um rund 5 m prägt sich daher in den Schuttufern als eine Treppe von vielen schmalen Brandungsleisten aus (Abbildung 3). In dieser Brandungstreppe waren im Frühjahr 1928 nur zwei auffallend breitere Leisten zu sehen, von denen die obere bei einem Nordsturm am 6. Januar 1928, die untere bei einem Nordsturm am 13. Februar 1928 entstanden war. Die Zahl der unterscheidbaren Brandungsleisten ist je nach dem Material der Ufer sehr verschieden. Sie vermögen sich dem Felsufer überhaupt nicht einzuprägen, auch der gröbere, gerundete oder kantige Schutt ist dafür wenig empfindlich. Am feinsten gegliedert erscheint die Brandungstreppe im Bereich von Feinschuttmassen. Sie erreicht ihr Maximum in den Lehmbablagerungen, ist aber hier im allgemeinen nicht recht erhaltungsfähig und erscheint oft nur verwaschen. Durch Frost steigt natürlich die Erhaltungsfähigkeit der Brandungstreppen, durch das Auftauen verliert sie jedoch ihren Halt.

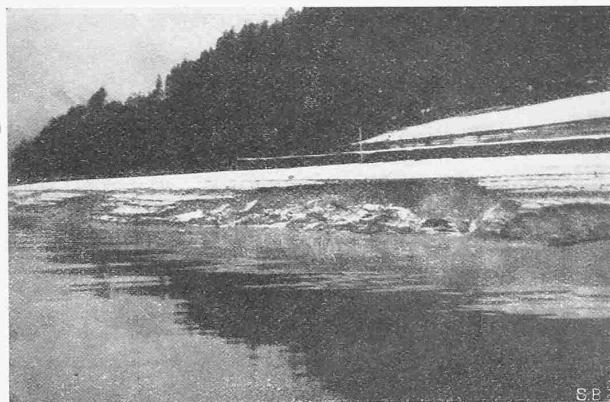
Abb. 4. Schlammabrütschung bei Km. 17,55.

Durch die Brandungswirkung hat bereits in der ersten Absenkungsperiode eine namhafte Abtragung und Umlagerung der Schuttufer stattgefunden. Diese Wirkung ist besonders lebhaft auf jenen ausgedehnten Uferstrecken, die vom lockern Seeschlamm besetzt sind (Abbildung 4). Hier genügt schon der lebhaftere Wellenschlag, um den Feinschlamm aufzulösen und als Seetrübe weiterzuführen. Im Gefolge dieser ausgedehnten Abspülung und Auflösung hat der Achensee auch zur Zeit der Absenkung seine schöne tiefblaue Farbe in eine trübe, milchigblaue verändert, wogegen im Zuge der zweiten Absenkungsperiode im Winter 1928/29 diese Erscheinung der Trübung nicht mehr aufgetreten ist. Die Abspülung des lockern See-

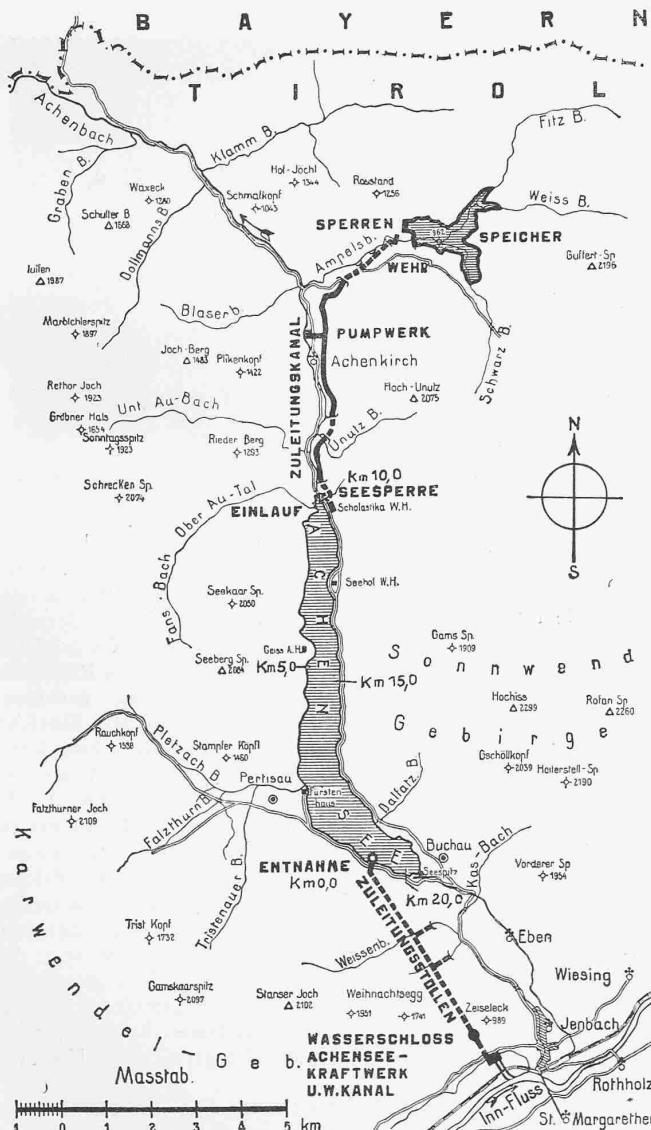
Abb. 1. Uebersichtskarte des Achensee-Kraftwerks. — Masstab 1 : 150000.

Das Achensee-Kraftwerk der Tiroler Wasserkraftwerke A.-G. nützt die rund 400 m hohe Gefällstufe vom Achensee zum Inntale bei Jenbach mit einer grössten Betriebswassermenge von 25 m<sup>3</sup>/sek aus. Der mittlere Jahreszufluss aus dem natürlichen Einzugsgebiete des Sees beträgt rund 3,2 m<sup>3</sup>/sek. Die Ausnützung dieser im natürlichen Seebecken speicherbaren Wassermengen wurde durch die Absperrung des am Nordende des Sees befindlichen Abflusses, den Einbau eines Entnahmobjektes am Südende des Sees, die Errichtung eines rund 4600 m langen Druckstollens samt Wasserschloss und eines Druckschachtes ermöglicht, durch die das Seewasser zu dem bei Jenbach errichteten Krafthaus geführt wird, das im ersten Ausbaustadium mit einer Maschinenleistung von 54 000 PS ausgestattet wurde (Abb. 1).

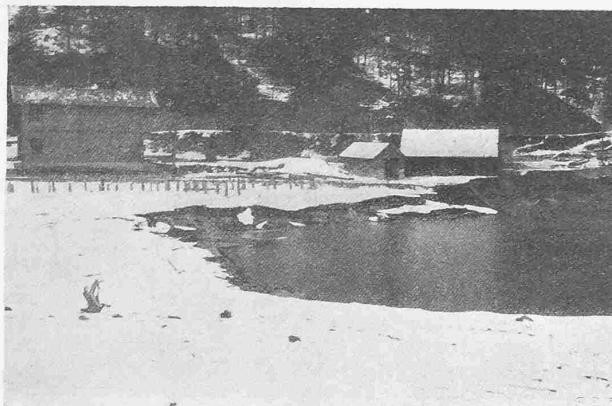
Abb. 5. Rutschung am Nordende des Sees. 1. Februar 1928.

rungen sowie die häufigen Einschlüsse von gleitfähigen Schlammlagen. Auch die Bewegung des Grundwassers erleichtert die Verschiebungen der Massen und wirkt wie eine saugende Unterströmung. Wie vorauszusehen war, sind die Rutschungen fast ausschliesslich im Bereich von mächtigen Schlammlagern eingetreten. Den grössten Umfang haben sie am Nordende des Achensees erreicht (vergl. Abb. 5 u. 6). Die gröberkörnigen Ufersedimente, die auch ein grösseres Porenvolumen besitzen, sind im allgemeinen standfest verblieben. Bei diesen Ablagerungen stützen sich die grössern Gesteinstücke gegen einander ab, ob nun die Hohlräume mit Wasser gefüllt sind oder mit Luft. Durch den Entzug des Wassers und das Austrocknen steigt sogar noch ihre innere Reibung und Standfestigkeit.

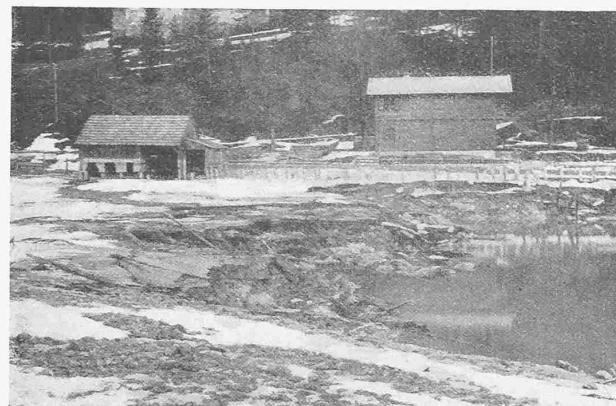
Abb. 6. Abbruch am Nordende des Sees. 16. Februar 1928.

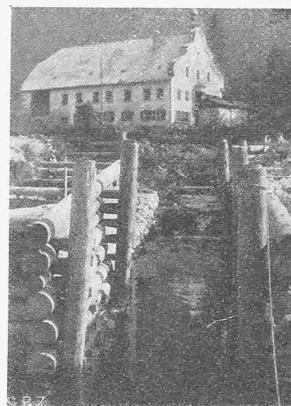
Abb. 7. Verbauung des Dalfatzer-Baches. 14. Juli 1928.

Eine weitere, recht auffällige Wirkung der Spiegel-senkung tritt dann an den Einmündungen der Seitenbäche zutage. Diese stürzen nun über eine meist nur aus Schutt bestehende Steilstufe in den gesunkenen See und vermögen meist rasch sich hier tiefere Rinnen einzusägen. Wenn man daher solche Gerinne nicht rechtzeitig versichert, können grosse Verwüstungen entstehen. Am Achensee wurden die gefährlicheren Gerinne alle befestigt, sodass grössere Zerstörungen vermieden werden konnten (Abb. 7). Nur der Ober-Autalbach hat seine Sicherungen auf eine grössere Strecke durchbrochen und ein wildes Gerinne eingerissen, das daraufhin in noch weiterem Ausmass befestigt worden ist (Abb. 8). Kleinere Bäche wurden mit Hilfe von Holzrinnen bis zum abgesenkten Seespiegel geführt (Abb. 9).

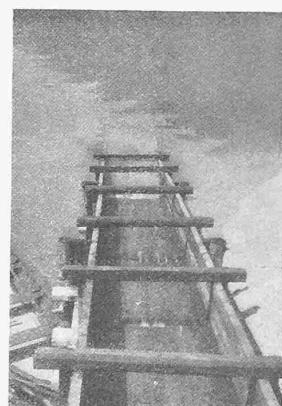
Abb. 9. Einleitung des Haslbaches. 14. Juni 1928.

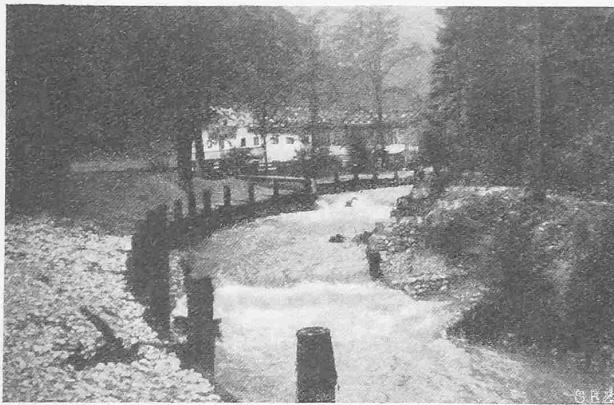
Abb. 8. Verbauung des Ober-Autal-Baches. 31. August 1928.

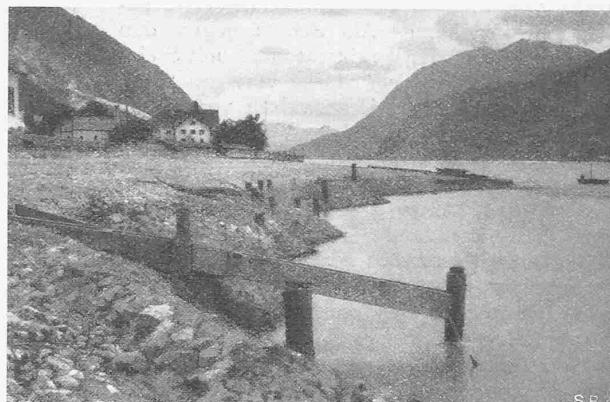
Abb. 11. Nach Abb. 10 verbaute Uferstrecke bei Km. 2,0. 8. Juni 1928.

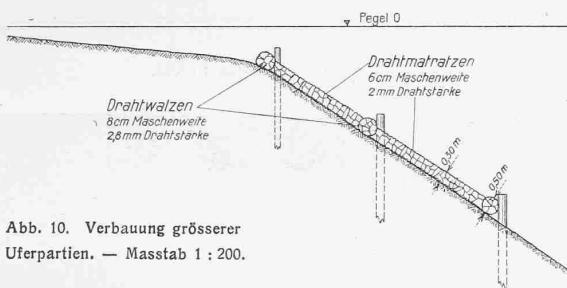
Abb. 10. Verbauung grösserer Uferpartien. — Masstab 1 : 200.

Anzahl von Pfählen der genügende Halt geben werden kann. Als Schutz gegen den Wellenschlag wurden Drahtmatratzen mit Steinfüllung von rund 30 cm Stärke verwendet, die sich gegen steingefüllte Drahtwalzen von 50 cm Durchmesser abstützen. Die Walzen werden von Pfählen gehalten, die in Abständen von 1,5 bis 2,5 m bis in den tragenden Grund gerammt wurden. Abb. 10 zeigt eine schematische Skizze dieser Verbauungsart, Abb. 11 eine derart verbaute Uferstrecke. Als Baugeräte wurden eine schwimmende Ramme mit Benzolmotor (400 kg Bärgewicht), ein Pionierschlagzeug (300 kg Bärgewicht), mehrere Handhoier, eine fahrbare Ingersoll-Kompressoranlage und der erforderliche Schiffspark bereitgestellt.

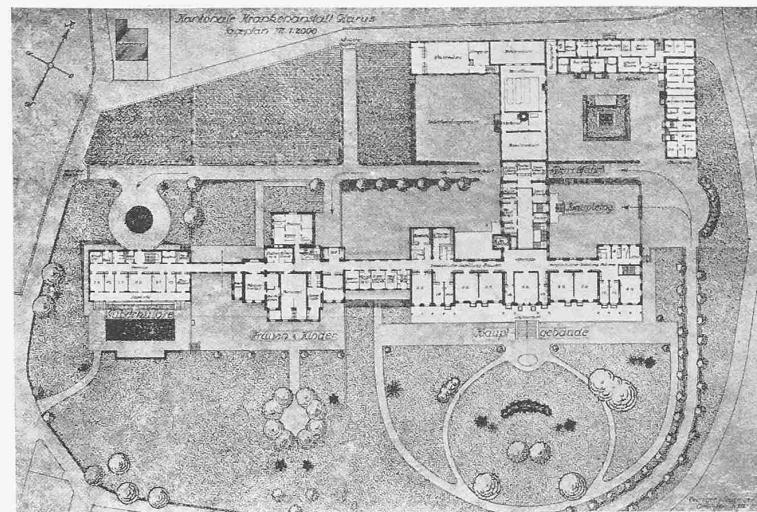
Abb. 1. Lageplan des um- und ausgebauten Spitals. — Masstab 1 : 2000.

Westlich an die bestehenden Krankenhäuser (Altes Hauptgebäude und Frauen- und Kinderpavillon) schliesst sich das neue Tuberkulosehaus an. Der Zugang zu diesen drei Bauten erfolgt von der nördlichen Querstrasse aus, die das ganze Spitalareal halbiert (vergl. Lageplan Abb. 1). Dadurch blieb das den Krankenhäusern südlich vorgelagerte Gelände als Garten erhalten. Nördlich der Querstrasse wurden die Wirtschafts- und Neben-

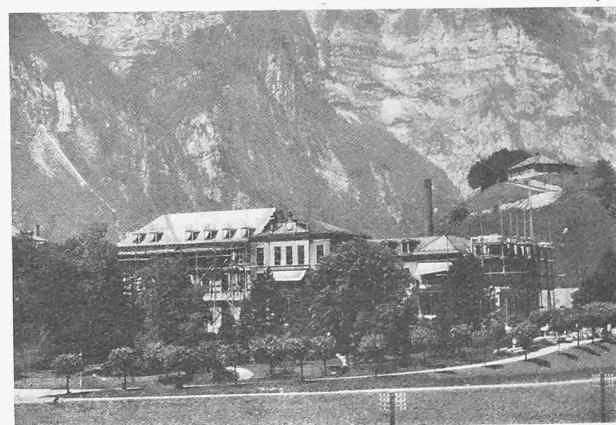
Abb. 2. Das Hauptgebäude während des Um- und Aufbaues.

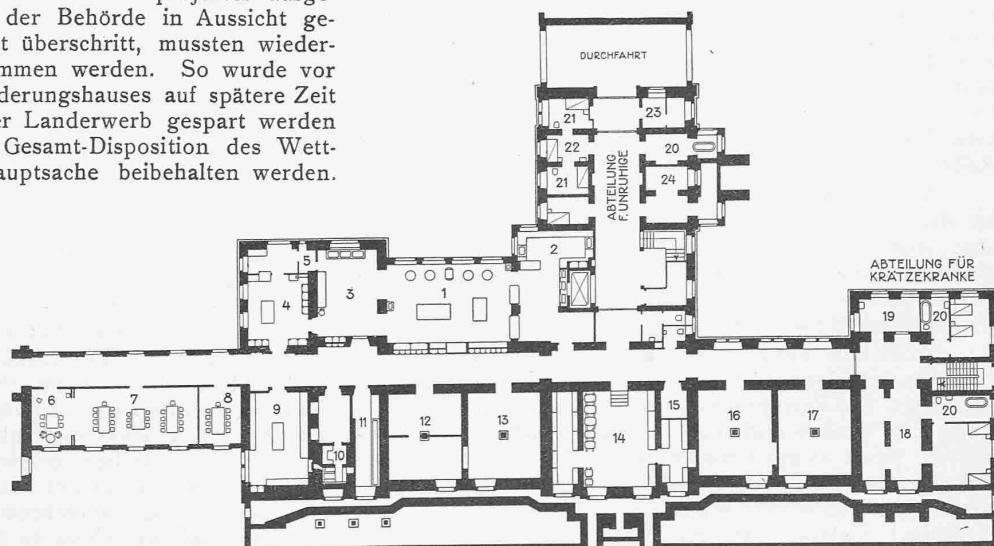
Abb. 3. Grundriss des Untergeschosses, Masstab 1 : 600. — Legende: 1 Kochküche, 2 Spülküche, 3 Zurüstküche, 4 Warenannahme, Kontrollraum, 5 Kübelraum, 6 bis 8 Esszimmer für Aufsichtspersonal, für weibliches und für männliches Personal, 9 Trockenvorräte, 10 Kühlraum, 11 Milch, 12 Eier, 13 Kartoffeln, 14 Wein und andere Getränke, 15 Papierabfälle, 16 Obst, 17 Putzmaterial, 18 Geschirr, 19 Entlassung, 20 Bad, 21 Zellen, 22 Wärter, 23 Telefon-Zentrale, 24 Magazin.
