Zeitschrift: Schweizerische Bauzeitung
Herausgeber: Verlags-AG der akademischen technischen Vereine
Band: 93/94 (1929)
Heft: 18

Ueber Parkettböden.

Kritische Betrachtungen und Fingerzeige von GUILLERMO KÜPFER, früher Maschinen- und Parkettfabrik in Santiago de Chile, z. Z. Kastanienbaum (Luzern).

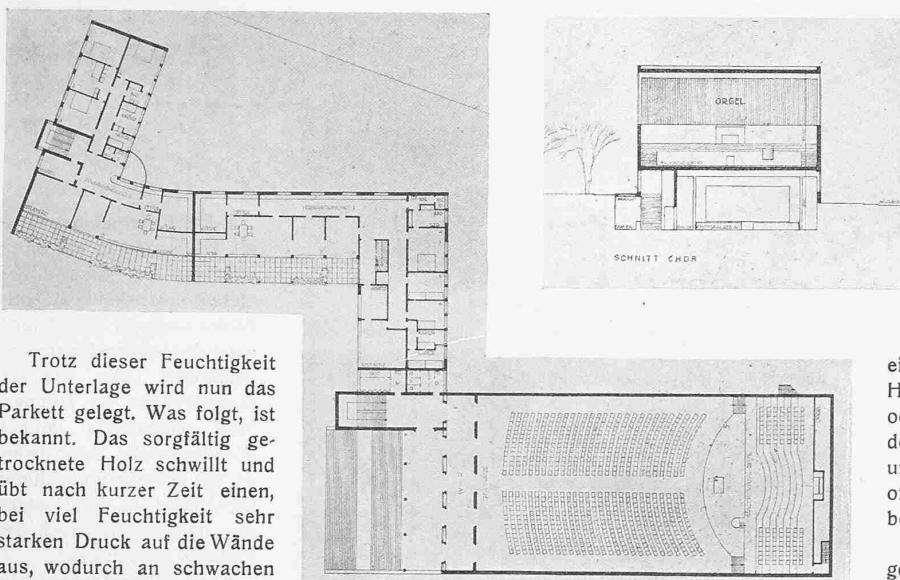
WETTBEWERB FÜR EINE REFORMIERTE KIRCHE MIT KIRCHGEMEINDEHAUS IN ZÜRICH-UNTERSTRASS.
2. Rang (3000 Fr.), Entwurf Nr. 48. — Architekten Steger & Egeler, Zürich.

Untergeschoss.
Links: Erdgeschoss.
Unten: 1. Stock und Schnitt
durch die Kirche. 1:800.

Projekt Nr. 48: „Ueber-einander“. Im Aufbau klar gegliederte Baukörper charakterisieren den Entwurf. Fensterflächen, Eingänge, Freitreppe und sonstige Bauelemente sind unter Verzicht auf jegliches Beiwerk zu einheitlichem Ausdruck gebracht. Die Raumbildung der Kirche zeugt in ihrer lapidaren Einfachheit von starker Gestaltungskraft, ohne dass jedoch eine geistige Vertiefung und religiöse Haltung, welche die Gedanken des Kirchenbesuchers zu sammeln vermöchte, erkennbar ist. Unreife Einzellösungen benachteiligen den Entwurf, wie z. B. die nahezu 5 m hohe Freitreppe am Haupteingang, der einseitige Ausgang der 308 Emporenplätze und deren übergrosse Entfernung von der Kanzel, die tiefe Kellerlage der Säle mit Garderoben, die Gegenströmungen ausgesetzt sind, die völlig isolierte Turmstellung, die irgendwelche Beziehungen zu den Baukörpern vermissen lässt. Die Unterbringung der Säle in einem tiefgelegenen Untergeschoss ist mit dem Grundgedanken eines Kirchgemeindehauses unvereinbar. — Baukosten: 2140000 Fr.

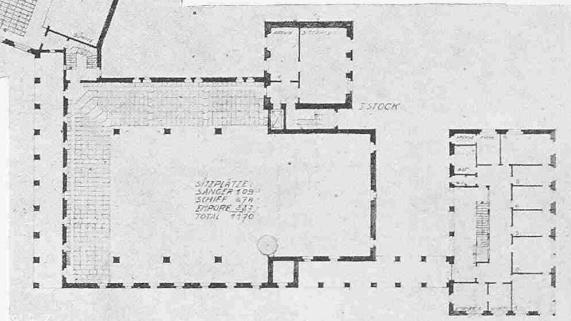
WETTBEWERB FÜR EINE REFORMIERTE KIRCHE MIT KIRCHGEMEINDEHAUS IN ZÜRICH-UNTERSTRASS.

3. Rang (2700 Fr.). Entwurf Nr. 3.
Architekt Emil Schäfer, Zürich.
West- und Süd-Ansichten, 1:1000.
Querschnitt der Kirche 1:800.
Grundrisse 1:800.

Projekt Nr. 3: „Ecce Ecclesia“. Schöne Platzgestaltung am Kreuzungspunkt der Scheuchzer- und Milchbuckstrasse, beherrschende Stellung der Kirche auf dem höchst gelegenen Gelände mit schöner Abstaffelung der Baumassen. Hervorzuheben sind auch die nach den guten Seiten verlegten Kirchgemeindehausräume. Zu rügen die enge Windfanghalle und die zu zahlreichen blinden Plätzen führende Pfeilerstellung der Kirche, ferner die dem ganzen Architektursystem zuwiderlaufende Anwendung von Bögen. Abgelegene Plazierung von Bibliothek und Lesezimmer. Längsfront des Pfarrhauses wäre besser nach der Südseite, ebenso wären erwünscht getrennte Ausgänge und eigene Kellertreppen. — Baukosten: 1720000 Fr.
