**Artikel:** Die interstaatlichen Brücken zwischen New York und New Jersey  
**Autor:** St.  
**DOI:** <https://doi.org/10.5169/seals-44015>

## Die interstaatlichen Brücken zwischen New York und New Jersey.

VOM BAU DER  
HUDSON- BRÜCKE  
BEI NEW YORK

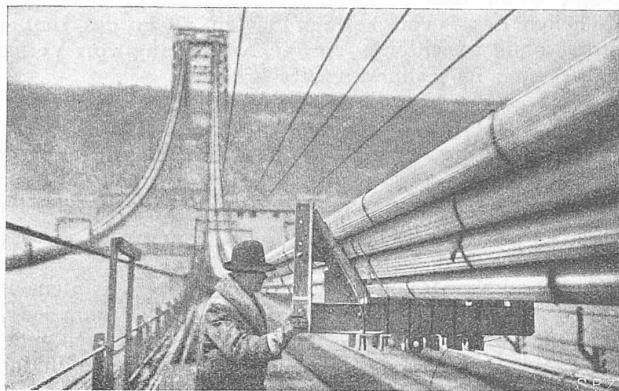
Abb. 31. Drahtstrang-Lehre der grossen Hauptkabel (7. April 1930).

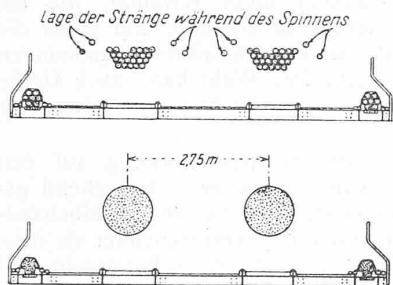
Abb. 20. Hilfsbrücke zum Spinnen der Kabel.

*Hilfsbrücken für die Herstellung der Tragkabel.* Bevor mit dem Spinnprozess begonnen werden konnte, waren noch bedeutende Vorarbeiten zu bewältigen, vor allem der Bau zweier Montagebrücken von je 8 m Breite (Abb. 20). Jeder dieser Stege hängt an zwei Gruppen von neun je

Das Spinnen jedes Stranges erfolgt ausserhalb seiner definitiven Lage (Abb. 20, oben); auch die Litzenschuhe werden erst nach Vollendung des Strangs, also nachdem die 217 Drahtschleifen (434 Drähte) aufgebracht sind und nachdem das Drahtende mit dem Anfang fest zu einem endlosen Gebilde verbunden ist, mit dem ganzen Strang in ihre endgültige Lage in der Verankerung zurückgebracht. Das Einlegen der Drahtstränge auf einem Pylon wie bei der Verankerung in ihre endgültigen Sättel zeigt Tafel 19. Die Spinnarbeiten waren Ende April zu rund 40% fertig gestellt.

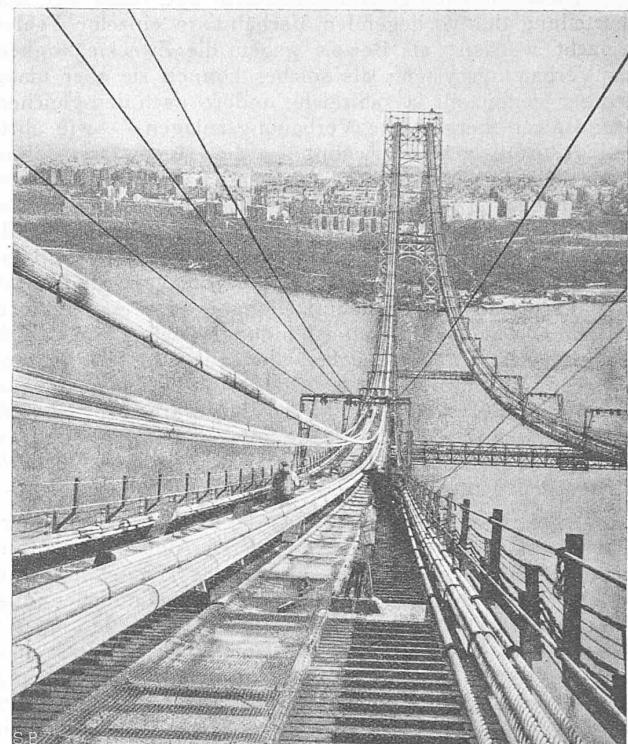
Abb. 30. Drahtstränge und Kabelmontage (26. November 1929).

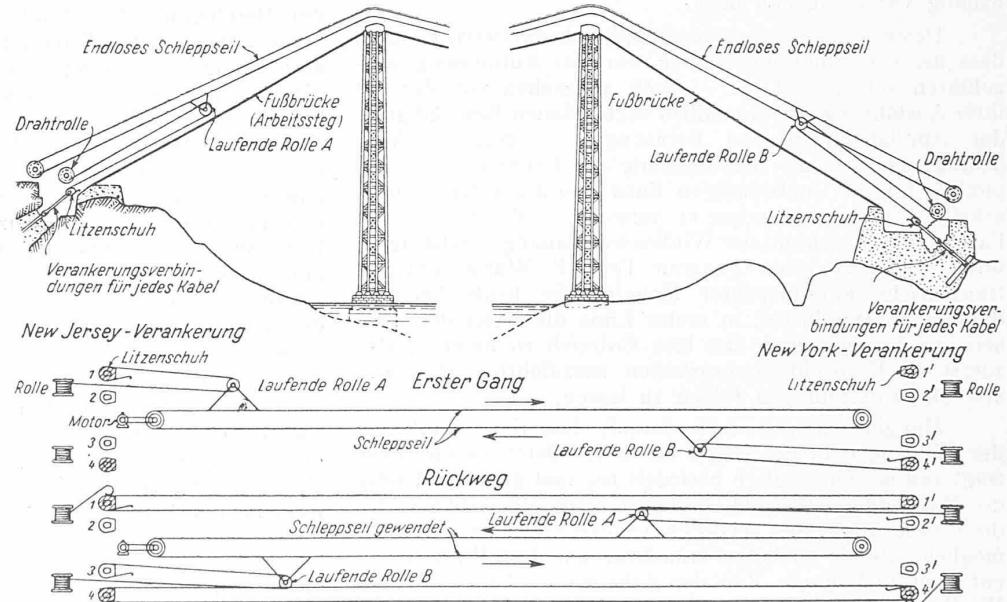
Abb. 29. Schema des Kabelspinnens (Abb. 19, 20 u. 29 nach dem amtlichen Bericht vom April 1930, bezw. dem „Z. d. B.“).

*Das Spinnen der Kabel.* Die Herstellung der Brückenkabel erfolgt nach dem bewährten Luftspinnverfahren der Brückenbauanstalt John A. Roebling, Söhne, in Trenton (New Jersey); es ist auf Abb. 29 schematisch dargestellt. Jedes der vier endlosen Spinn-Schleppseile (entsprechend den vier herzustellenden Kabeln) trägt zwei Laufrollen (Abb. 35, Tafel 20), die in ihrer Ausgangstellung gleichzeitig bei den entsprechenden Drahttrommeln über den beiden Widerlagern stehen. Nun wird z. B. der Drahtanfang einer Spule Seite New Jersey provisorisch am Boden befestigt; dann wird der Draht um den Litzenschuh 1 geschlungen und hierauf über die Laufrolle A gelegt (Abb. 24). Durch die sich nun im ersten Gang von New Jersey nach New York bewegende Laufrolle gelangt eine Drahtschleife zum Widerlager New York. Dort wird sie vom Rade abgenommen und über den entsprechenden Litzenschuh 1' gelegt. Gleichzeitig gelangt eine Drahtschleife mit der am selben Schleppseile befestigten andern Laufrolle B auf die Seite New Jersey. Hierauf wiederholt sich der Vorgang.

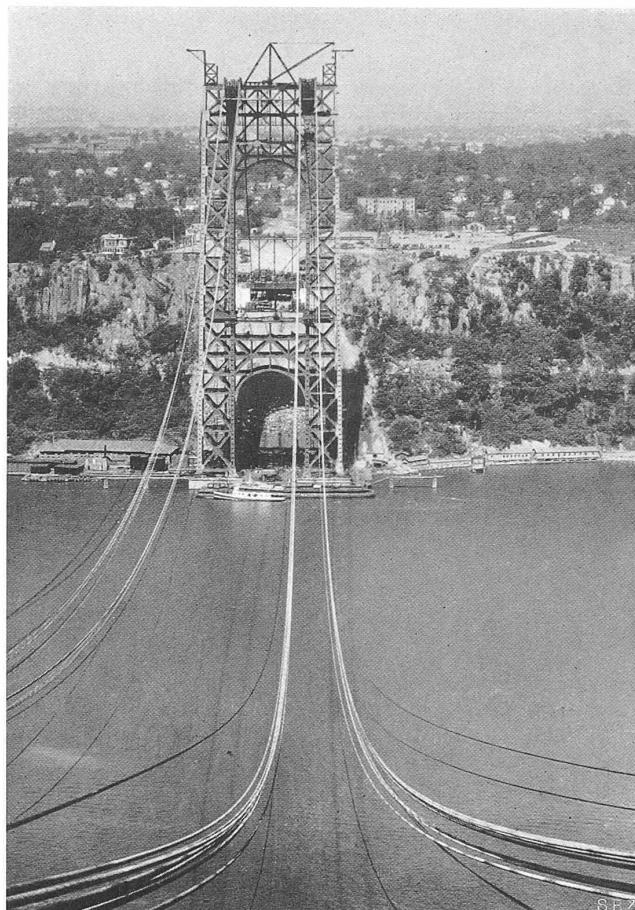
Abb. 21. TRAGSEILE DER BEIDEN  
HILFSBRÜCKEN,  
GEGEN NEW JERSEY GESEHEN  
AM 26. SEPTEMBER 1929

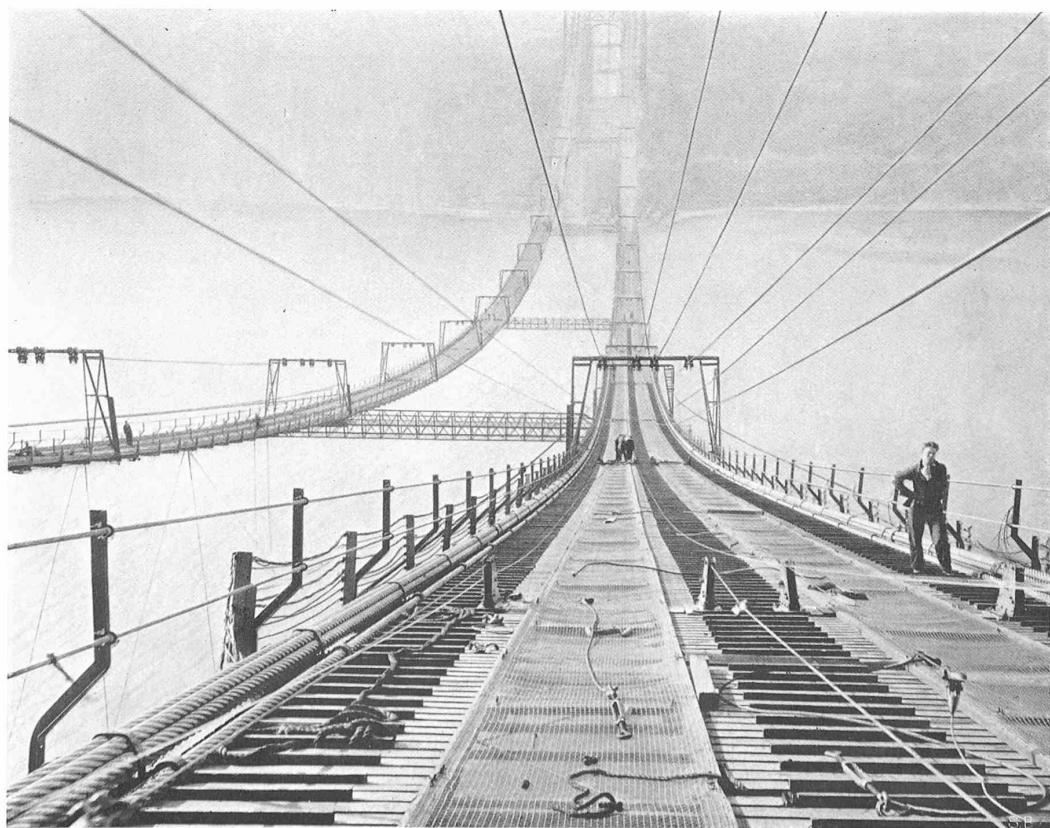
Abb. 22 (unten).  
DIE FERTIGEN HILFSBRÜCKEN  
MIT DEM ERSTEN DRAHT DER  
BRÜCKENKABEL  
21. OKTOBER 1929

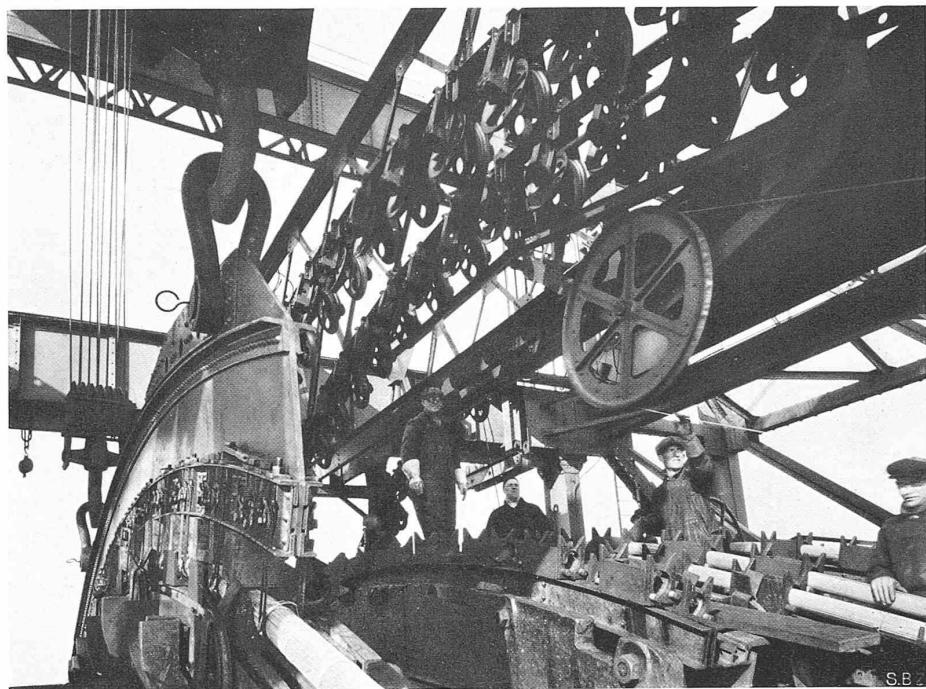
Abb. 32. RECHTS: EINE LAUFROLLE ZIEHT EINE DRAHTSCHLAUFE ÜBER DEN PROVISOR. TURM-SATTEL  
LINKS: KRAN-GREIFER ZUM ABHEBEN EINES FERTIGEN DRAHTSTRANGES VOM PROVISOR. SATTEL  
UND EINLEGEN IN DIE ENDGÜLTIGE LAGE AUF DEN HAUPTSATTEL.

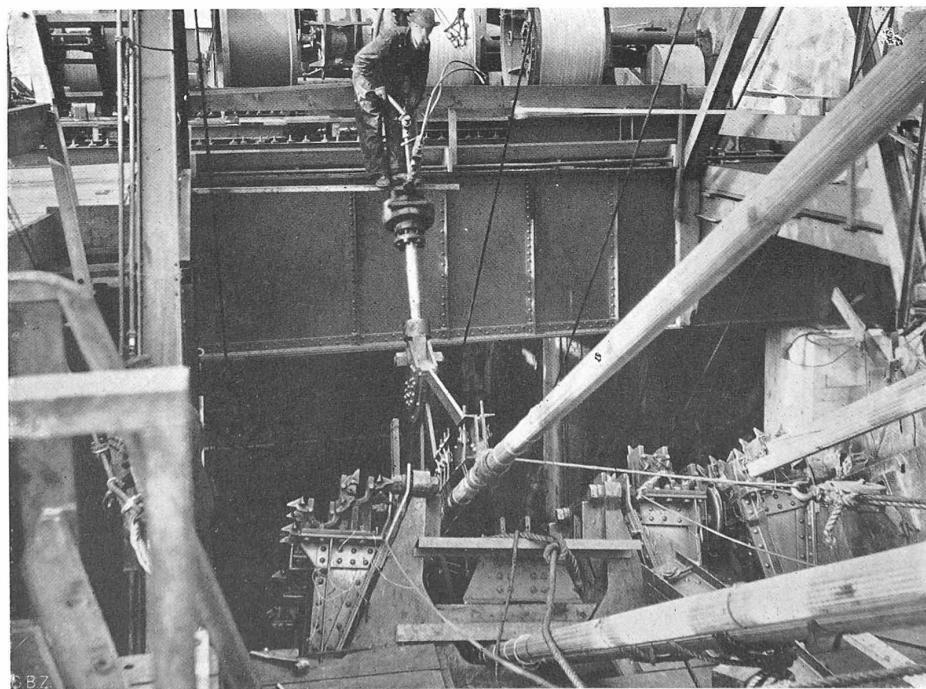
Abb. 33. EINLEGEN EINES FERTIGEN DRAHTSTRANGES IN SEINE ENDGÜLTIGE LAGE  
IM VERANKERUNGS-SATTEL DER NEW JERSEY - SEITE (26.NOVEMBER 1929).

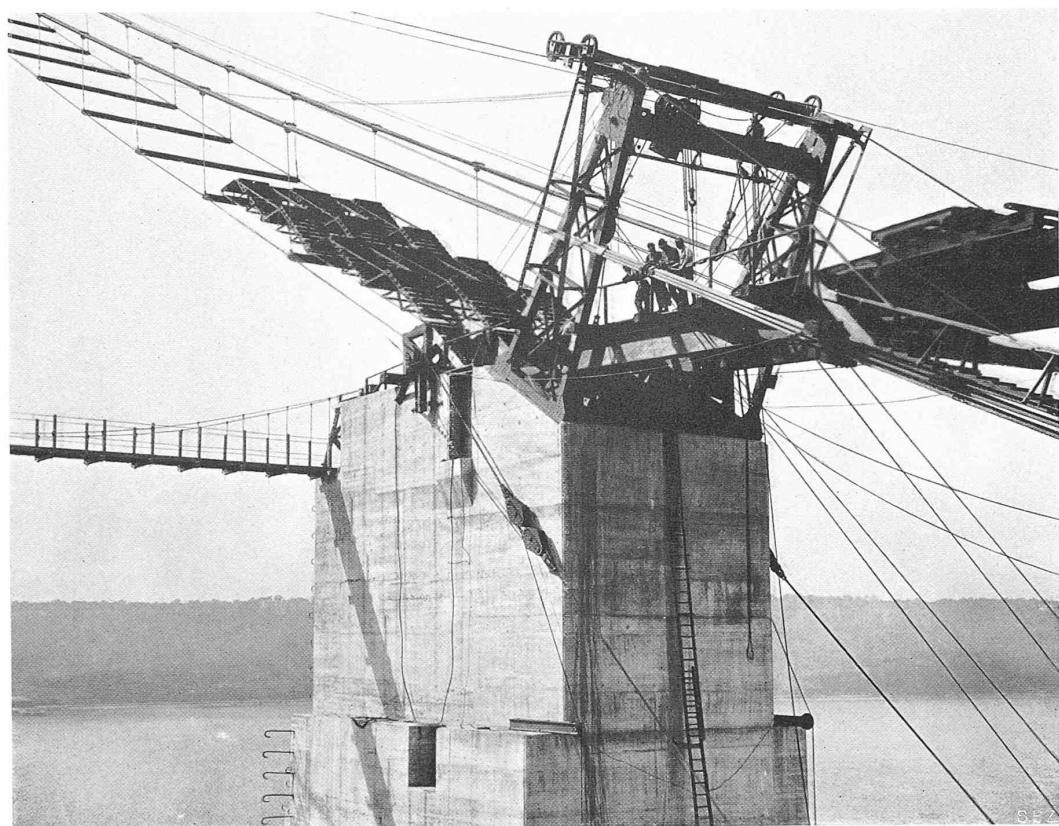
Abb. 34. HILFSBRÜCKEN-MONTAGE, SEITE NEW YORK (3. SEPTEMBER 1929).

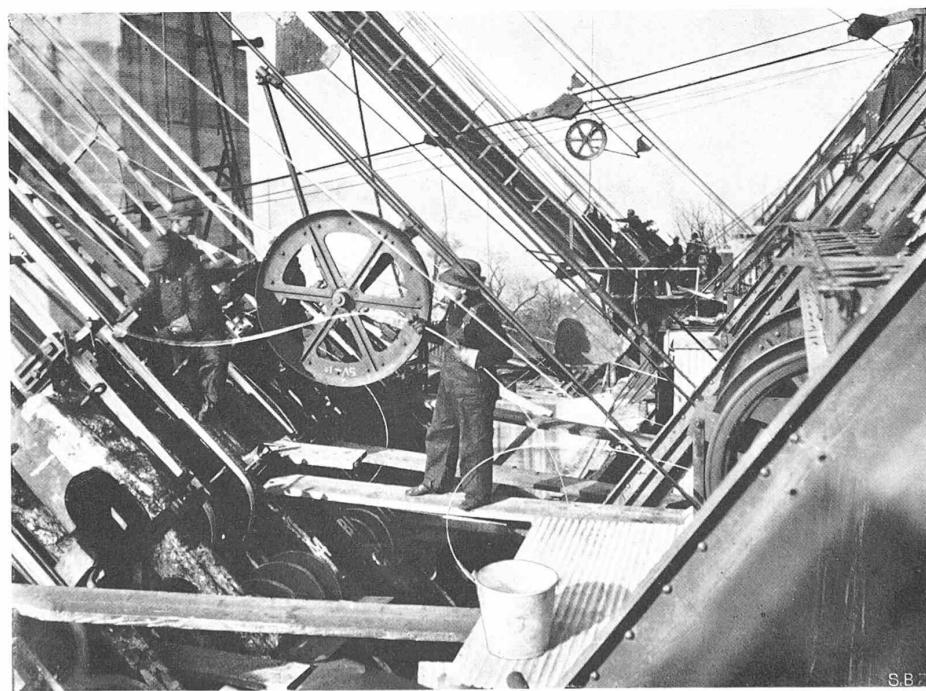
Abb. 35. LAUFROLLEN AUF DER NEW YORK-SEITE, LINKS UNTER LITZENSCHUHE

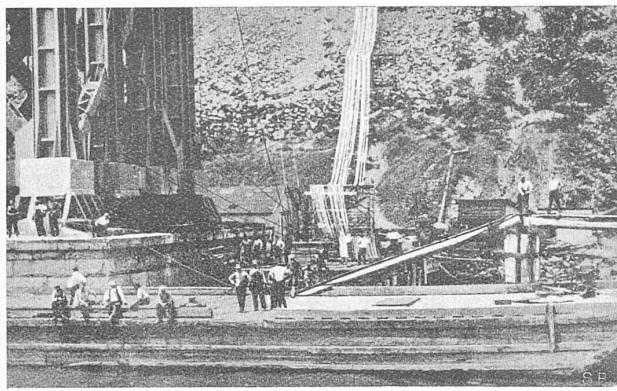
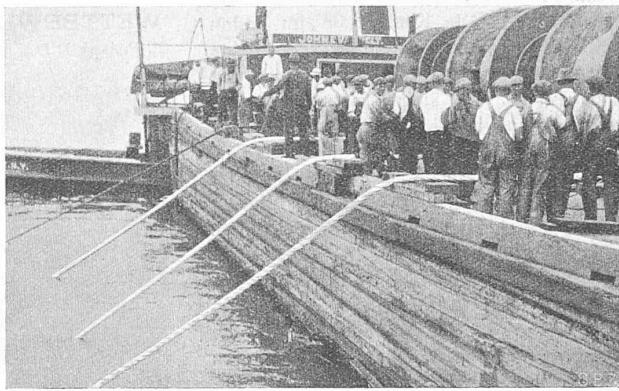
Abb. 25 und 26. Auslegen (auf der Seite New Jersey) und Ueberführen der Drahtseile für die Montage-Hilfsbrücken (8. Juli 1929).

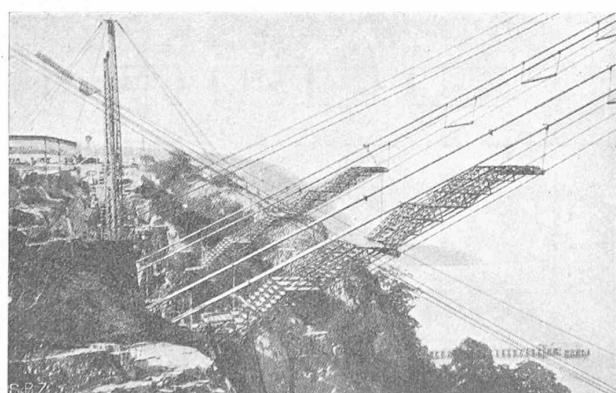
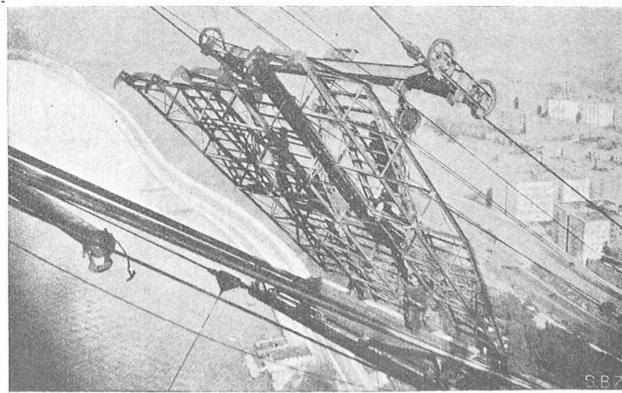
Abb. 27 und 28. Montage der treppenartigen Hilfsbrücken über den Seitenöffnungen.
