Artikel: Dammdichtung mittels Zement-Einspritzung
Autor: Meyer, E.
DOI: <https://doi.org/10.5169/seals-44745>

Dammdichtung mittels Zement-Einspritzung.

Von Oberingenieur E. MEYER, B.K.W., Bern.

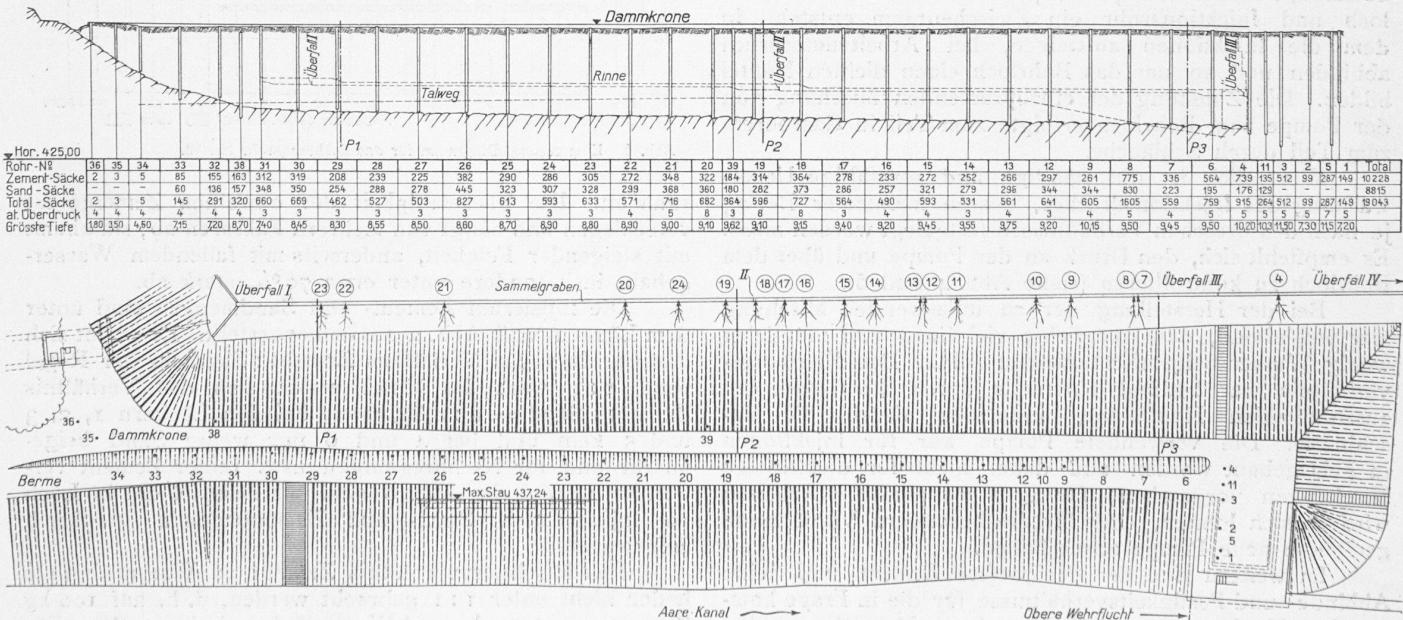
Abb. 2 und 3. Längsschnitt und Grundriss der gedichteten Dammstrecke, mit Eintragung der Injektions-Bohrlöcher. — Maßstab 1 : 700.

einen derartigen Versuch besonders geeignet. Die örtlichen Verhältnisse ergeben sich aus den Abbildungen 2 bis 4. Wasserseits besteht eine Pflasterung aus Bruchsteinen, deren Fugen mit Zementmörtel gedichtet sind.

Die injizierten Zement- und Sandmengen sind unter dem Längenprofil Abb. 2 zusammengestellt. Es ergibt sich daraus, dass das Verhältnis Zement : Sand in der Regel rund 1:1 war; im Mittel ergibt sich das Verhältnis Zement : Sand = 1:0,87, weil bei den Löchern 1, 2, 3 und 5 kein und bei 4 und 6 nur wenig Sand beigemischt und für Nachpressungen usw. reiner Zement verwendet wurde. In Abb. 6 sind als Beispiel die in Loch 12 injizierenden Sand- und Zementmengen graphisch aufgetragen.

Um die Wirkung der Injektionen beurteilen zu können, wurden die durchsickernden Wassermengen fortlaufend kontrolliert. Die einzelnen Quellen (z. B. Abb. 7) wurden vorher in 24 Rohre gefasst, die gestatteten, deren Erguss an der Einmündung in den Sammelkanal zu messen (Abb. 8). Der Sammelkanal, eine betonierte Rinne, ist durch vier Messüberfälle in drei Abschnitte geteilt. Deren Lage ist in Abb. 2 einpunktiert und in Plan 3 ersichtlich.

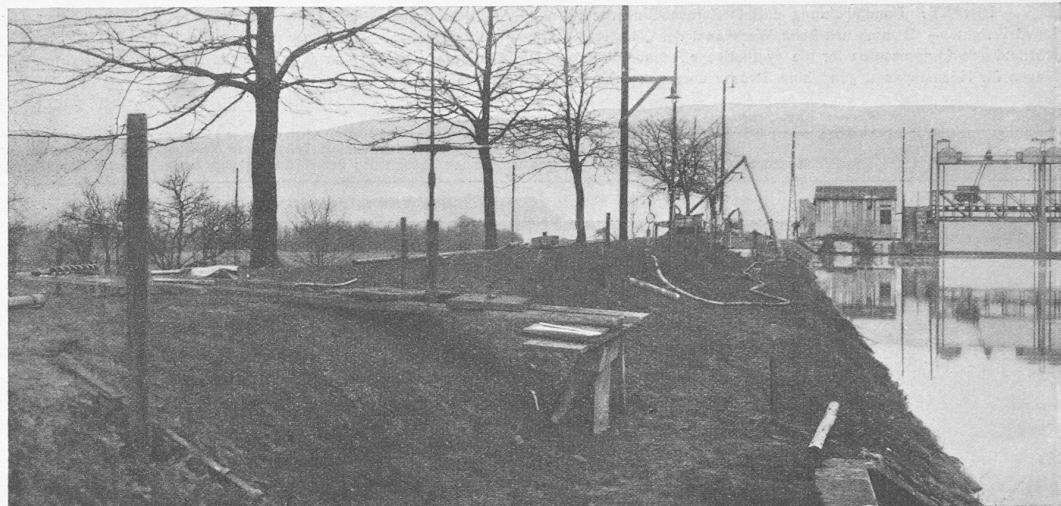
Abb. 4. Ueberblick der Dichtungsstrecke, flussabwärts geschen.

Die Installationen wurden am unterwasserseitigen Ende des Dammes in zwei Baracken aufgestellt (Abb. 4). In der einen waren außer den benötigten Materialien zwei Fässer für die Herstellung und das Sieben der zu injizierenden Mischung aufgestellt. Die zweite Baracke enthielt eine liegende Doppel-Kolbenpumpe, die mit Wasserdruck arbeitet, sowie die zugehörigen Apparate.

Wesentlich ist die ständige und sorgfältige Überwachung des Injektionsdruckes, dessen maximaler Betrag je nach den örtlichen Verhältnissen festgelegt werden muss. Es empfiehlt sich, den Druck an der Pumpe und über dem Bohrloch zu kontrollieren (siehe Abb. 4 und 6).

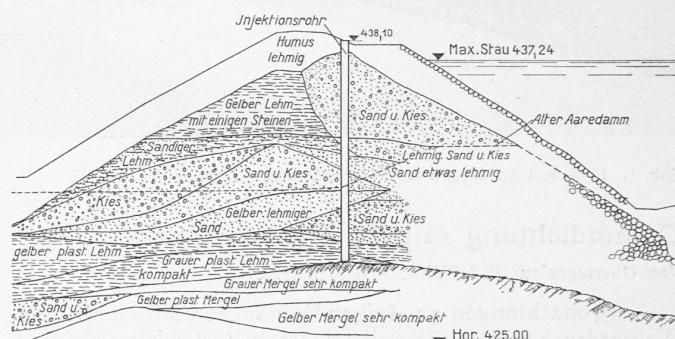
Abb. 5. Charakteristischer Dammquerschnitt bei Fluss-Km. 77,77. — Maßstab 1 : 300.

Um über die Wasserspiegelverhältnisse im Damm und die Dammzusammensetzung Aufschluss zu erhalten, wurden vorerst drei Querprofile P₁ bis P₃ mit je sechs Piezometerpunkten (Abb. 3) angelegt. Dabei zeigte es sich, dass der Damm, der nachträglich verstärkt und erhöht worden war, sehr unregelmässige Materialzusammensetzung aufweist, zum Teil aus Sand und Kies, zum Teil aus Mergel und Mergelbrocken besteht. Unsicher blieb sein Anschluss auf der Sohle; anscheinend wurde s. Zt. auf eine bestehende Uferschwelle aufgebaut. Abb. 5 zeigt den durch Sondierungen rd. 4 m oberhalb der Wehrflucht ermittelten Querschnitt.

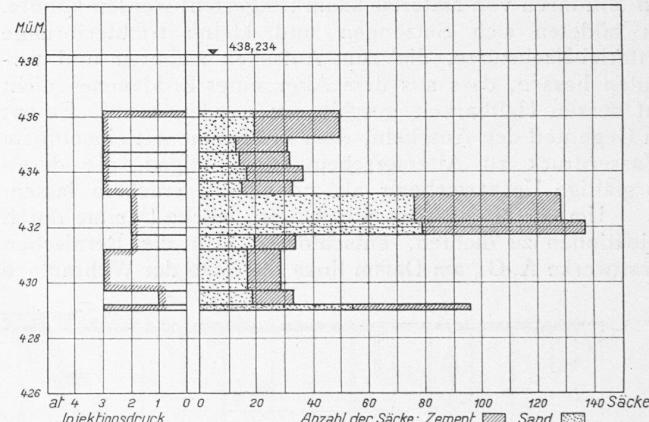
Abb. 6. Einpressions-Diagramm für das Dichtungsrohr Nr. 12.

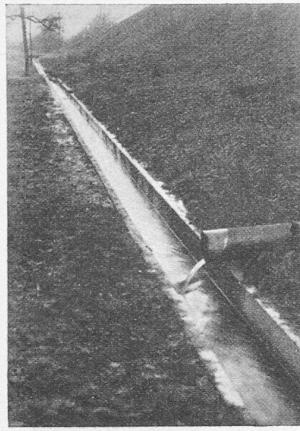
Abb. 8. Kanal und Rohr Nr. 21.

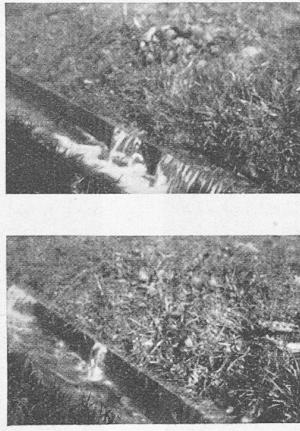
Abb. 7. Sickerstellen.

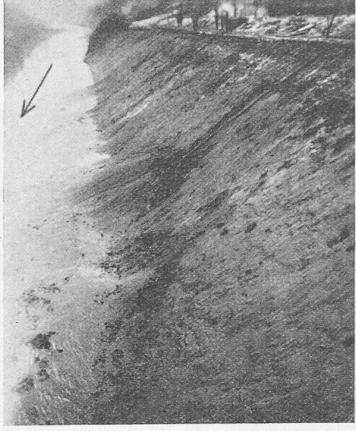
Abb. 12. Wasserseiteige Dammböschung mit Zementmörtel-Austritten (Stauspiegel abgesenkt).

Für diese Dichtungsarbeiten wurden an Löhnen und Material im ganzen rd. 48 000 Fr. ausgegeben, umgerechnet auf den Damminhalt von rund 21 000 m³ rund 2,20 Fr./m³ Damm-Material. Dabei ist zu berücksichtigen, dass es sich um einen ersten Versuch handelt. In Hagnegg waren die Verhältnisse zudem insofern ungünstig, als das Oberwasser nicht abgesenkt und die Dammfläche auf der Wasserseite daher nicht beobachtet werden konnte. Es war deshalb nicht zu vermeiden, dass injiziertes Material ins Oberwasser austrat, wodurch Verluste entstanden, wie sie in Abb. 12 Mitte erkennbar sind, die anlässlich einer kurzfristigen Absenkung aufgenommen wurde. Diese ausgetretenen Zementmengen sind jedoch nicht verloren, indem die Geschwindigkeit im Oberwasser während der Ausführung sehr klein war und so das Material auf der Böschung noch abbinden konnte und nun zur Dichtung beiträgt.

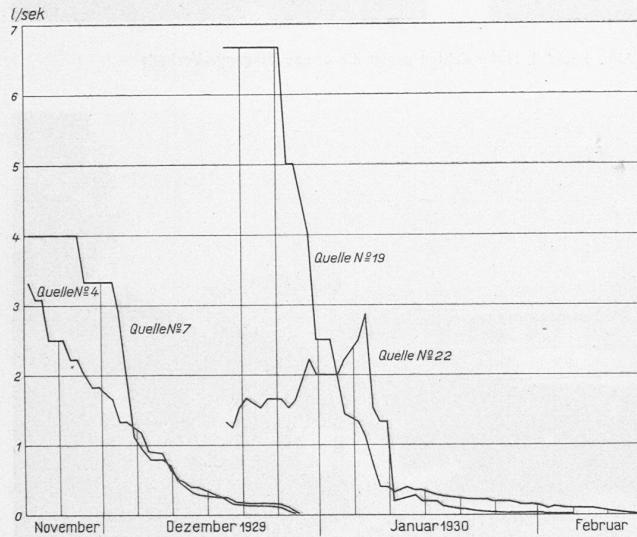
Abb. 9. Erbiegeligkeit der Sickerstellen 4, 7, 19 und 22.

Die Ergiebigkeit der einzelnen Quellen nahm jeweilen ab, sobald in der Nähe injiziert wurde. Abb. 9 zeigt als Beispiel den Verlauf der ausfliessenden Wassermenge für die Stellen 4, 7, 19 und 22 von Beginn des Beendigung der Injektion. Abb. 10 zeigt den Verlauf der abfliessenden Wassermenge in den einzelnen Teilstrecken des Messkanals. Diese Darstellung lässt anderseits erkennen, dass die Wassermenge nach Beginn der Injektion am unteren Ende des Dammes in den oberhalb liegenden Kanalstrecken, insbesondere zwischen Ueberfall II und III angestiegen ist. Anscheinend wurde ein Teil des Wassers durch die ersten Injektionen in der Nähe des Wehres im Damm zurückgestaut, und trat dann weiter flussaufwärts wieder zu Tage.

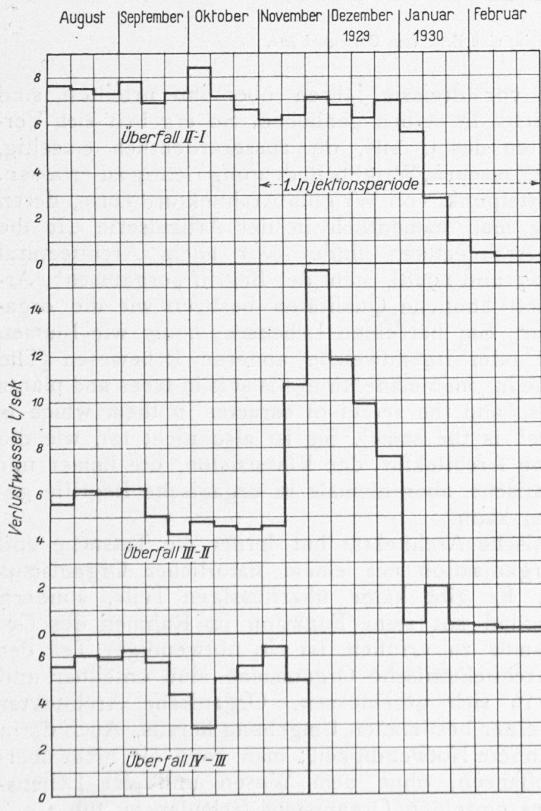
Abb. 10. Verlustwassermengen zwischen Ueberfällen I bis IV.

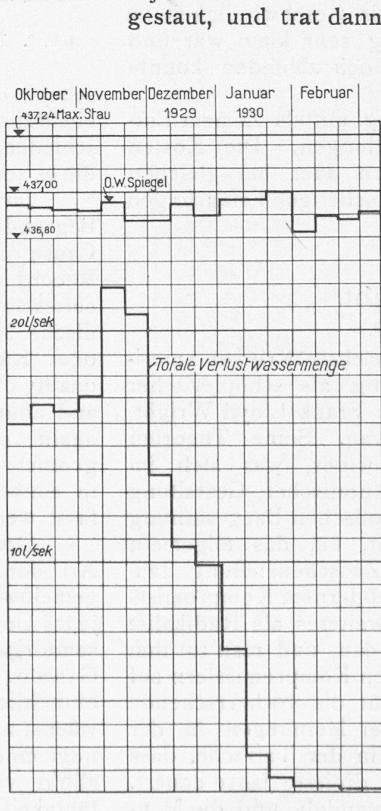
Abb. 11. Zehntägige Mittel der Wasserverluste.

Dass der gewünschte Erfolg mit den Injektionen erreicht wurde, ergibt sich aus Abb. 11 der Zusammenstellung der gesamten, aus dem Damm in den Messkanal fliessenden Wassermenge, die während den Injektionen vom November 1929 bis Februar 1930 von rd. 1 l/sec auf rd. 0,3 l/sec zurückging. Während des Arbeitsunterbruches vom Februar bis Juni 1930 war eine erneute Zunahme der Quellen nicht festzustellen. Mit den Injektionen vom Juni 1930 wurden noch einige weitere Quellen geschlossen, die austretenden Wassermengen jedoch nur noch von 0,3 auf rd. 0,1 l/sec vermindert. Die noch abfliessenden Wassermengen setzten sich zusammen aus Tropfwasser bei einigen frühen Quellen, in der Hauptsache aber aus Stelle 23 und Tagwasser; diese Stelle 23 ist indessen, nach den chemischen Untersuchungen, sehr wahrscheinlich eine Bodenquelle, die mit dem Oberwasser der Aare nicht in Verbindung steht; das Tagwasser schwankt mit den Niederschlägen.
