Zeitschrift:	Schweizerische Bauzeitung
Herausgeber:	Verlags-AG der akademischen technischen Vereine
Band:	97/98 (1931)
Heft:	13
Artikel:	Das Lehrgerüst der Strassenbrücke über die Maggia zwischen Locarno und Ascona
Autor:	C.J.
DOI:	https://doi.org/10.5169/seals-44750

Das Lehrgerüst der Strassenbrücke über die Maggia zwischen Locarno und Ascona.

Die „S. B. Z.“ hat in Bd. 96, S. 83 (16. August 1930) ausführlich über den Bauunfall an der Maggiabrücke berichtet. Aufmerksame Leser jener Mitteilung haben über den Vorgang und die Ursache ein treffendes Bild erhalten. Zu unserer Genugtuung können wir feststellen, dass unsere damalige, von gewisser Seite kritisierte Darstellung sich voll und ganz mit dem Ergebnis der amtlichen Untersuchung deckt. Wir kommen deshalb nicht weiter darauf zurück; einzige Abb. 1 mag an den vom Hochwasser enthüllten Zustand des als Betonplatte zwischen senkrechten NP 40 projektiert gewesenen Pfeiler erinnern. Nachdem die Ursache des Einsturzes — grobe Fahrlässigkeit in der Bauausführung — erwiesen ist, erachten wir es aber als unsere Pflicht, neuerdings darauf hinzuweisen, dass das Ingenieurbureau Klinke & Meyer in Zürich als Projektverfasser des Lehrgerüsts mi

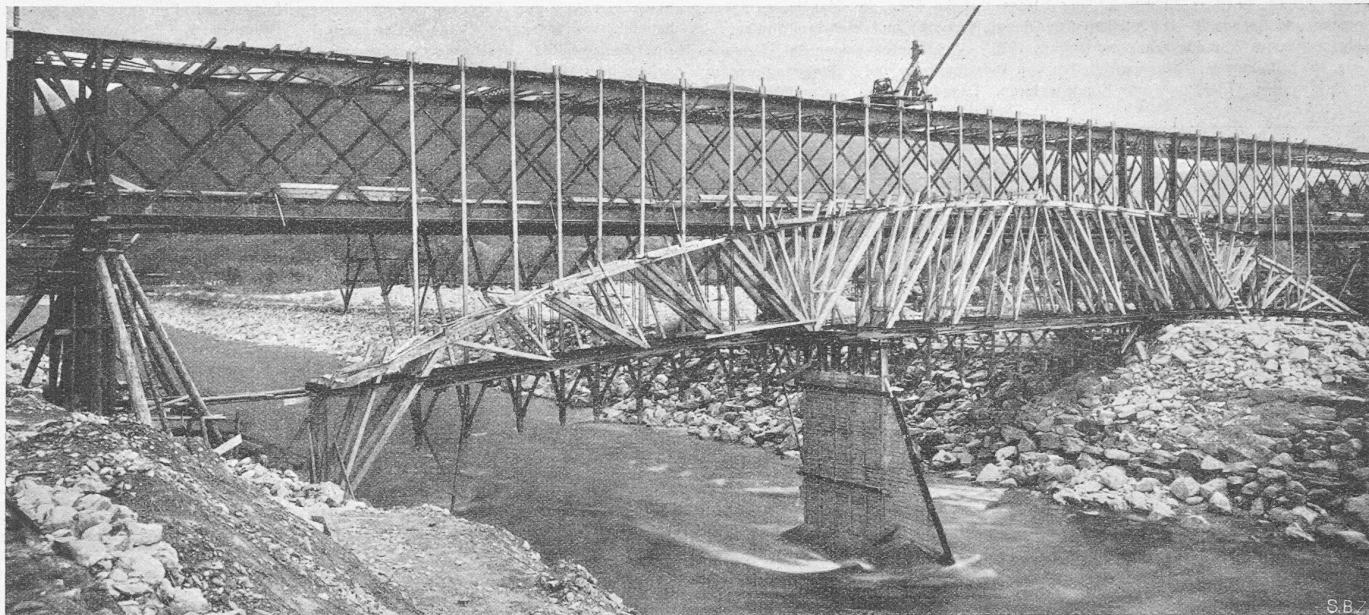
Abb. 3. Lehrgerüst der Maggia-Brücke, Montage der Binder von der benachbarten eisernen Straßenbrücke aus.

Die Montage des Gerüstes erfolgte auf einem an der alten eisernen Brücke befestigten Hängegerüst (Abb. 3), wo die Binder montiert und hierauf mittels einer einfachen Vorrichtung an ihren Standort geschoben wurden.

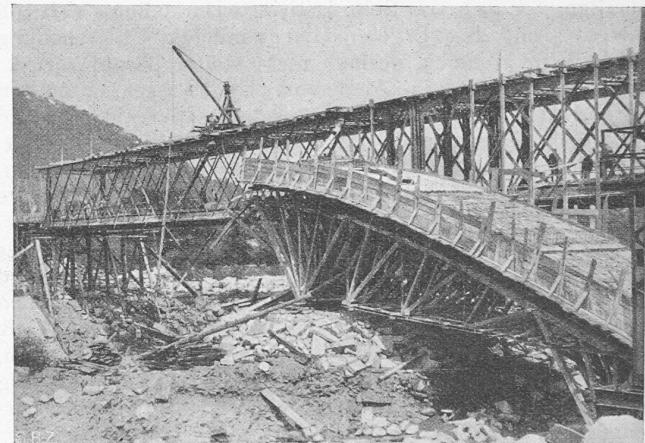
Abb. 6. Ueber dem rechtsufrigen Vorland stehen gebliebener Teil des Gerüstes.

Der nach erfolgtem Einsturz stehen gebliebene Gerüstteil mit den darauf liegenden Gewölbelamellen auf der rechtsufrigen Seite Ascona zeigt, vom Standpunkt der Tragfähigkeit beurteilt, ein einwandfreies Verhalten. Trotz starker Verformung dieses Gerüstteils infolge der durch den Einsturz ausgelösten Kräfte blieb er stehen und erwies sich als tragfähig (Abb. 6).

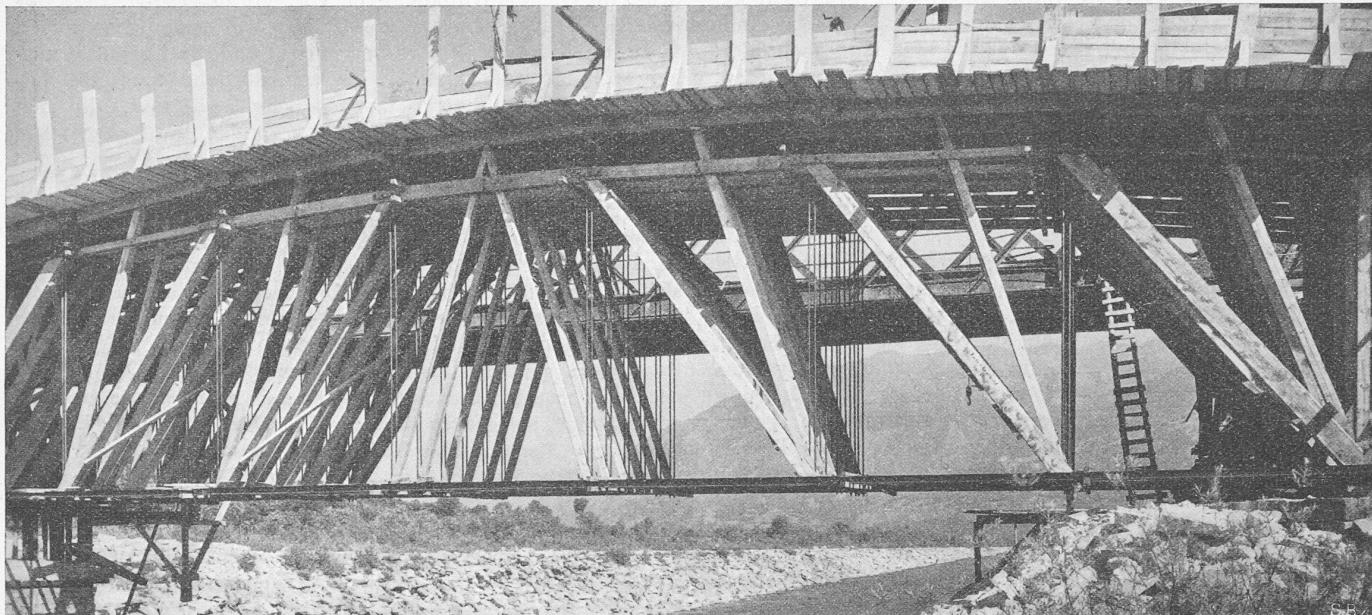
Abb. 4. Einzelheiten des Lehrgerüstes (1930) nach System Klinke & Meyer, Ingenieurbureau, Zürich.

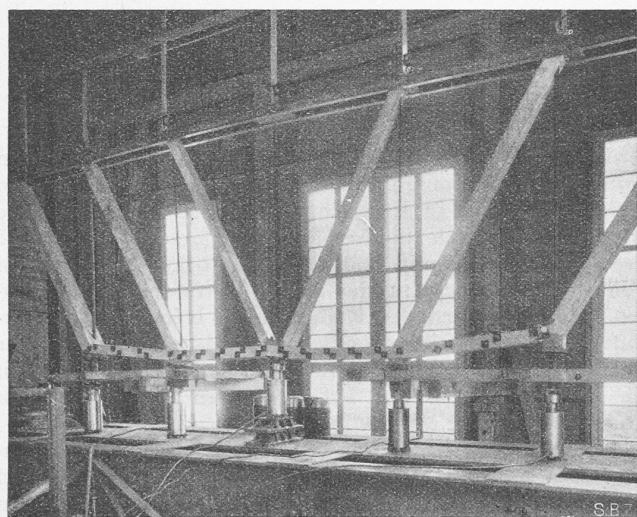
Abb. 7. Versuchsträger im Maßstab 1:3, in erschöpftem Zustand.

Obwohl die verwendeten Konstruktionsgrundsätze berechtigte Zweifel über ein mit diesen Mitteln errichtetes Fachwerk nicht zulassen, hat man an der E. M. P. A. in Zürich Materialprüfungen und Belastungsversuche durchgeführt. Zur Prüfung wurde ein Modellträger (Abb. 7) dem Mittelstück des Maggiagerüstes im Maßstab 1:3 nachgebildet und mit der Auflast von 3100 kg pro Knotenpunkt nach den gleichen Grundsätzen berechnet und konstruiert. Zu Handen der Bauherrschaft hat sodann Prof. Dr. M. Roš einen Bericht erstattet, auf dessen nachstehende auszugsweise Wiedergabe wir nicht verzichten möchten.

Die Ergebnisse der endgültigen Versuche (Abb. 7 und 8) führten zu nachfolgenden Feststellungen:

Der dem Mittelteil des Lehrgerüstes der Maggiibrücke nachgebildete Versuchsträger wies bei einer rechnerischen etwa 3,5-fachen Sicherheit gegen Bruch in Wirklichkeit eine 3- bis 3,5-fache Sicherheit auf.

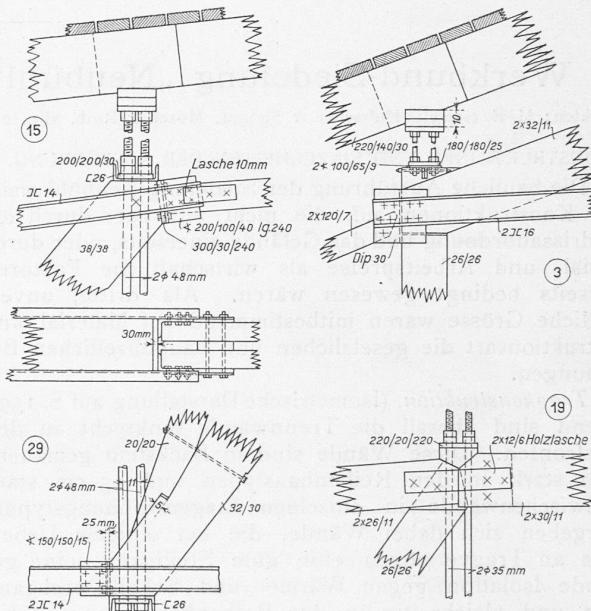
Abb. 5. Einzelheiten der Knotenpunkt-Ausbildung. — 1:40.

Im Hinblick auf die spätere Absenkung waren in jedem Knotenpunkt die Kranzhölzer auf den verlängerten Schraubengewinden der Zugstangen der Binder abgestützt (Abb. 5). Mit dieser Lösung ist es möglich, jeden Knotenpunkt und damit jedes Bogenstück einzeln in der Höhenlage zu fixieren. Vor Beginn des Absenkens werden die direkt gegen die Kranzhölzer stossenden Zwischenstreben gelockert bzw. entfernt. Durch Betätigung der Schrauben im Knotenpunkt 19 wird das Absenken eingeleitet. Bei der Ausarbeitung des Absenkprogrammes wurde berücksichtigt, dass sich nicht nur der Bogen senkt, sondern dass sich das Gerüst infolge seiner Elastizität auch hebt.

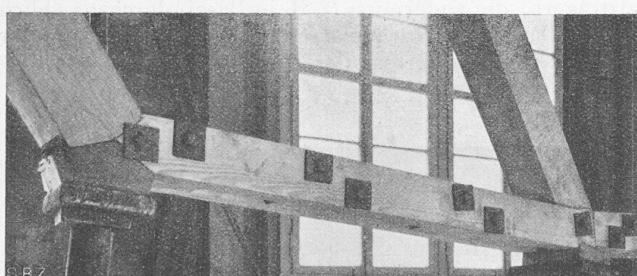
Abb. 8. Einzelheiten zu Abb. 7; zerdrückter Hartholzklotz.

Die Erschöpfung der Tragfähigkeit des Klinke-Meyer-Systems erfolgt im Moment des Erreichens der Festigkeit der Knotenpunkte durch Zerstören der Hartholzklotze und Ueberwindung der Längs-Druckfestigkeit im Obergurt. Auschlaggebend ist die Pressung bzw. Verformung quer zur Längsfaser. Bei den Hartklotzen der gelenkartigen Knotenpunkte sollte die Querpressung 35 kg/cm^2 nicht überschreiten und die Hartklotze selbst sollten nicht zu hoch sein, dies um unerwünscht starke Verformungen infolge Querpressung zu vermeiden (Abb. 8).

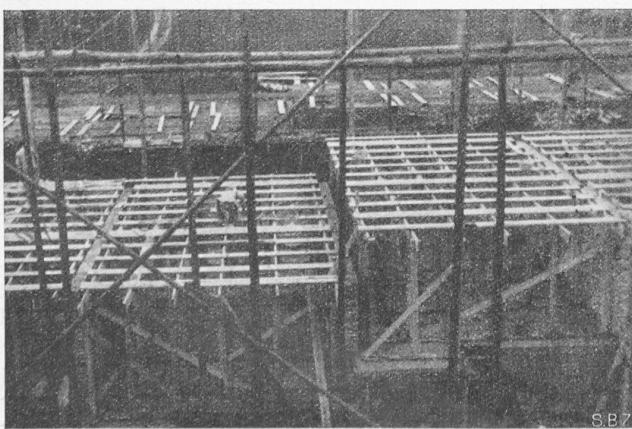
Abb. 44. Deckenschalung über den tragenden Quermauern, Deckenrippen parallel zur Längsrichtung der Blöcke.

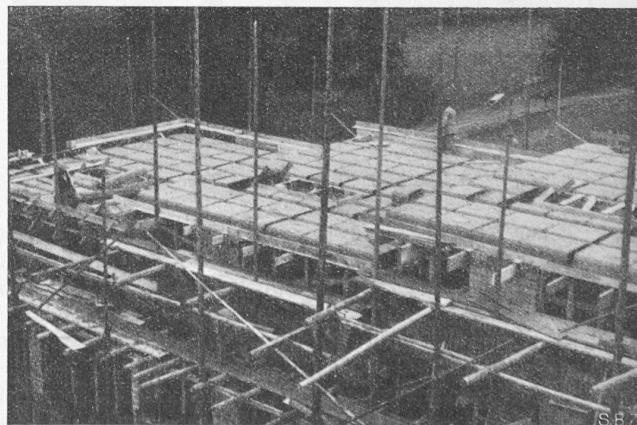
Abb. 45. Rohrzellendecken 7,87 m weitgespannt. Infolge grosser Steghöhe grosse Steifigkeit und Wirtschaftlichkeit der Konstruktion.
