UNTERSUCHUNGEN ÜBER KORROSION VON S.M.-STAHL DURCH WASSERSTOSS.

Untersuchungen über Korrosion durch Wasserstoss. (Vorläufige Mitteilung.)

Von Prof. Dr. J. ACKERET und Dipl. Ing. P. DE HALLER, EWC, Zürich.

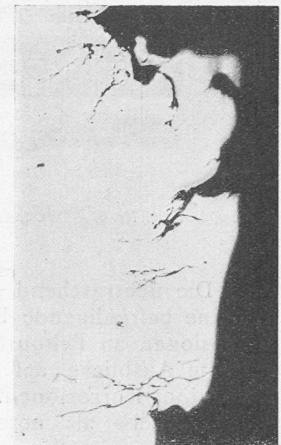
Abb. 2. Vergrößerter Schnitt.

Rechnerisch³⁾ ist die Beanspruchung durch Stossdruck bei v = 50 m/sec kaum höher als 750 kg/cm², vermutlich werden aber auch 500 kg/cm² zur Zerstörung noch ausreichen. Abb. 2 zeigt eine Mikrophotographie der zerstörten Stelle⁴⁾, die nun ganz deutlich die zahlreichen ins Metallinnere reichenden Risse erkennen lässt, längs denen die Zerstörung fortschreitet und die zweifellos die geringe Festigkeit zur Folge haben. Ob die Flüssigkeit beim Eindringen in die Spalten besonders wirksam ist oder ob die Spalten nur Spannungserhöhungen geben, ist noch eine offene Frage.
