**Artikel:** Die "Privatklinik Hirslanden" in Zürich: Architekt Hermann Weideli, Zürich  
**Autor:** [s.n.]  
**DOI:** <https://doi.org/10.5169/seals-45525>

### Die „Privatklinik Hirslanden“ in Zürich.

Architekt HERMANN WEIDELI, Zürich.

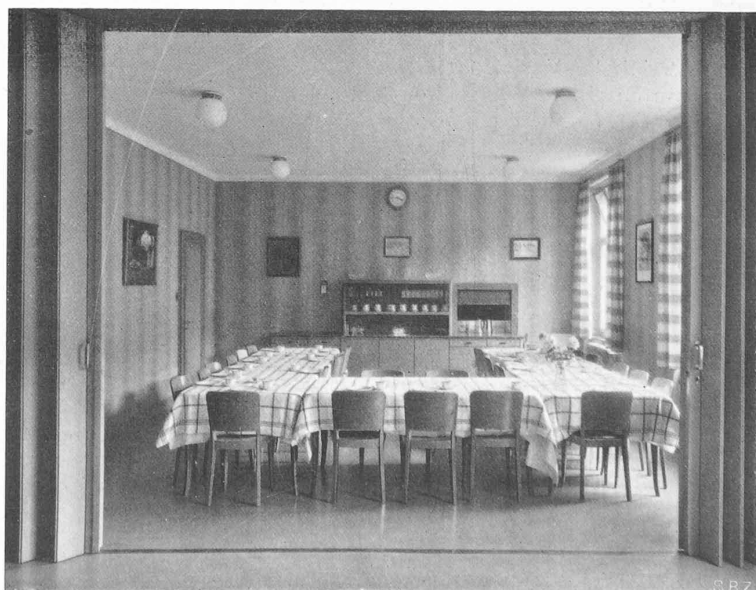
Abb. 20. Esszimmer der Krankenschwestern, Faltwand geöffnet.

unten rechts). Das übrige Personal ist in 28 Betten, teils in acht Zweierzimmern im Operationstrakt, teils in 14 Einzelzimmern im Dienstgebäude untergebracht. Das Schwestern-Esszimmer (Abb. 20) im Erdgeschoss kann durch eine Faltwand mit dem Lese- und Konferenzzimmer vereinigt werden.

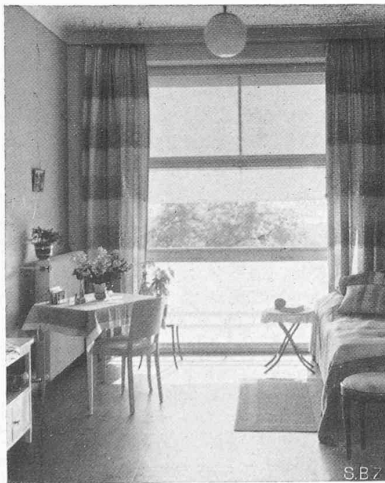
Abb. 21. Schwesternzimmer, mit dreiteiligem Schiebefenster und Sommerstoren.

Ueber die Krankenzimmer, Wohn- und Wirtschafts-räume geben die hier beigefügten Bilder Aufschluss; von den 32 Schwesternzimmern, alles freundliche Einzelzimmer (Abb. 21), liegen sieben in den Krankenabteilungen, die übrigen im I. und II. Stock des Verwaltungstraktes (Abb. 23,
