**Zeitschrift:** Schweizerische Bauzeitung  
**Herausgeber:** Verlags-AG der akademischen technischen Vereine  
**Band:** 99/100 (1932)  
**Heft:** 11

**Artikel:** Die neue Universitätsklinik Bern: Architekten Rybi & Salchli, Bern  
**Autor:** [s.n.]  
**DOI:** <https://doi.org/10.5169/seals-45556>

## Die neue chirurg. Universitätsklinik Bern.

Architekten RYBI & SALCHLI, Bern.

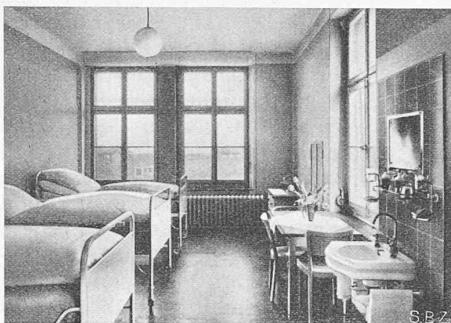
Abb. 9. Kranken-Eckzimmer (Dreierzimmer).

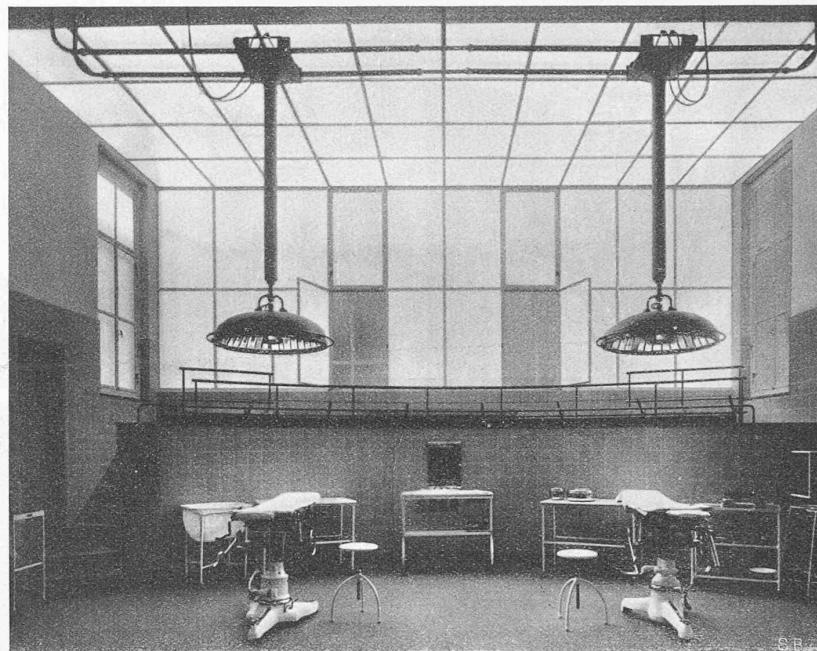
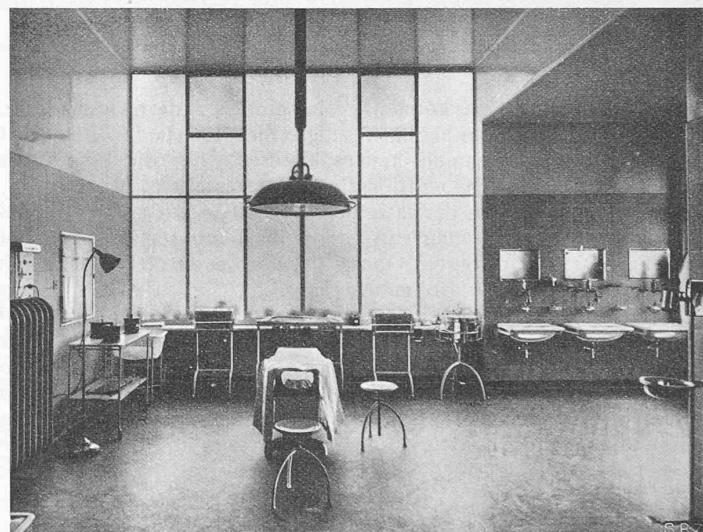
Abb. 10 (oben) Grosser, Abb. 11 (darunter) kleiner aseptischer Operationssaal.

Die Operationssäle (Abb. 10 und 11). Die bisher übliche Zweiteilung in einen aseptischen und einen septischen Operationssaal wurde noch während der Bauausführung verlassen. Die Klinik verfügt nunmehr über: einen grossen aseptischen Operationssaal mit zwei Tischen für das normale Tagesprogramm, und über einen kleinern aseptischen Operationssaal mit einem bis zwei Tischen, für Grenzfälle, den Nacht- und Notfall-(Unfall) Betrieb, endlich einen kleinen septischen Operationsraum mit einem Tisch. Dem grossen aseptischen Operationssaal musste eine Zuschauer-Estrade angegliedert werden, deren Zugang so

anzulegen war, dass die Zuschauer (Kliniker und fremde Ärzte) den übrigen Klinikbetrieb nirgends berühren.

Heute wird, auch tagsüber, fast ausschliesslich bei künstlichem Licht operiert. Stromunterbrüche sind äusserst selten und ausserdem verfügen die meisten grösseren Krankenhäuser für diesen Fall über Energie-reserven. Es wäre deshalb wohl an der Zeit, einmal gründlich die Frage zu prüfen, ob die grossen und ausserordentlich teuren Operationssaal-Wand- und Deckenbauten in Glas, wie sie auch unsere Säle zeigen, nicht auf ein Ausmass reduziert werden können, das noch eine gute, normale Beleuchtung des Raumes gewährleistet. Die Nachteile dieser grossen Glaskäfige (vergl. Abb. 7), wie Blendung, Abkühlung im Winter (Heizmaterialverbrauch), und unerträgliche Erwärmung im Sommer (Berieselung verursacht bei unsachgemässer Bedienung Glassprünge!), sind genügend bekannt.
