Zeitschrift:	Schweizerische Bauzeitung
Herausgeber:	Verlags-AG der akademischen technischen Vereine
Band:	99/100 (1932)
Heft:	19
Artikel:	Die Markthalle in Burgdorf: Ing. M. Schnyder und Arch. E. Bützberger, Burgdorf
Autor:	[s.n.]
DOI:	https://doi.org/10.5169/seals-45584

Die Markthalle in Burgdorf.

Ing. M. SCHNYDER und Arch. E. BÜTZBERGER, Burgdorf.

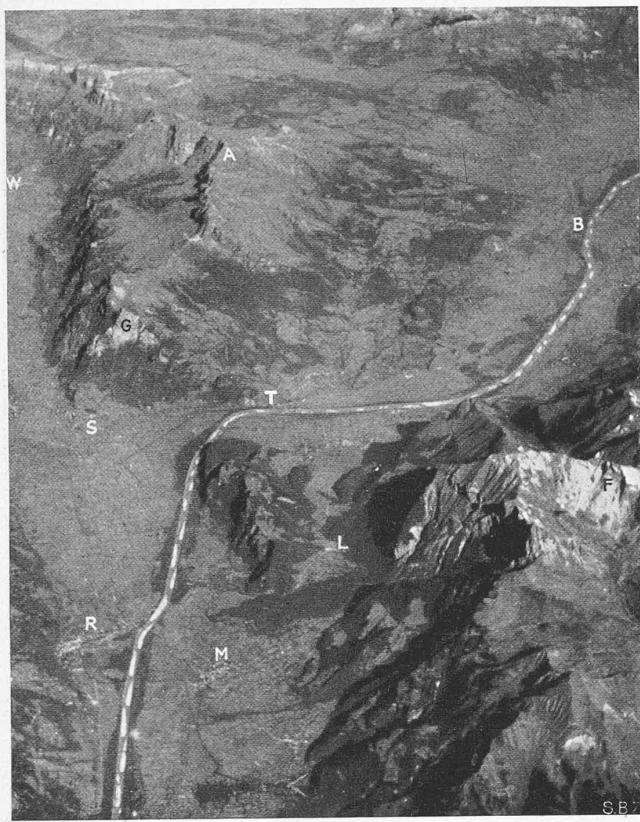
Abb. 23. Das Rheintal von Mayenfeld-Ragaz (M-R) bis Buchs (B). Unretouchierte Aufnahme von Prof. A. Piccard aus 16000 m Höhe am 18. Aug. 1932, morgens 6½ h; Wasserführung des Rheins bei Ragaz 200 m³/sec (= 21% über 13-jähr. Mittelwasser). A Alvier, W Walenstadt, S Sargans, G Gonzen, T Trübbach, L Luziensteig, F Falknis.

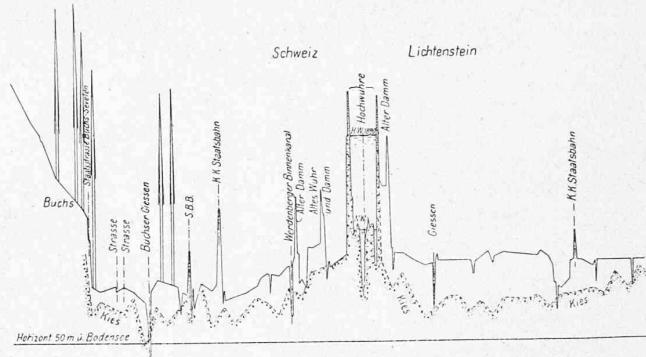
Abb. 24. Typisches Profil des Rheintals bei Buchs. Aus „S. B. Z.“, 5. Jan. 1907. Die Dammkrone lag damals schon bis zu 9 m über dem Gelände. Maßstab für die Längen 1:30000, für die Höhen 1:300.
