Zur Renovation des Grossmünsters in Zürich.

Von Arch. H. WIESMANN, Kantonsbaumeister, Zürich.

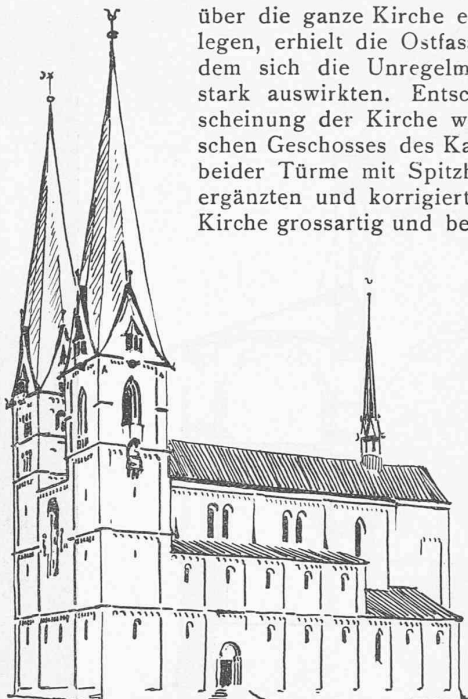
Abb. 6. Das Grossmünster um 1500.

über die ganze Kirche einen durchlaufenden First zu legen, erhielt die Ostfassade 1469 einen Giebel, an dem sich die Unregelmässigkeiten des Grundrisses stark auswirkten. Entscheidend für die äussere Erscheinung der Kirche war der Bau des letzten, gotischen Geschosses des Karlsturms und die Bekrönung beider Türme mit Spitzhelmen unter Waldmann. Sie ergänzten und korrigierten den äusseren Aufbau der Kirche grossartig und bereicherten den edlen Umriss der Stadt (Abb. 6).

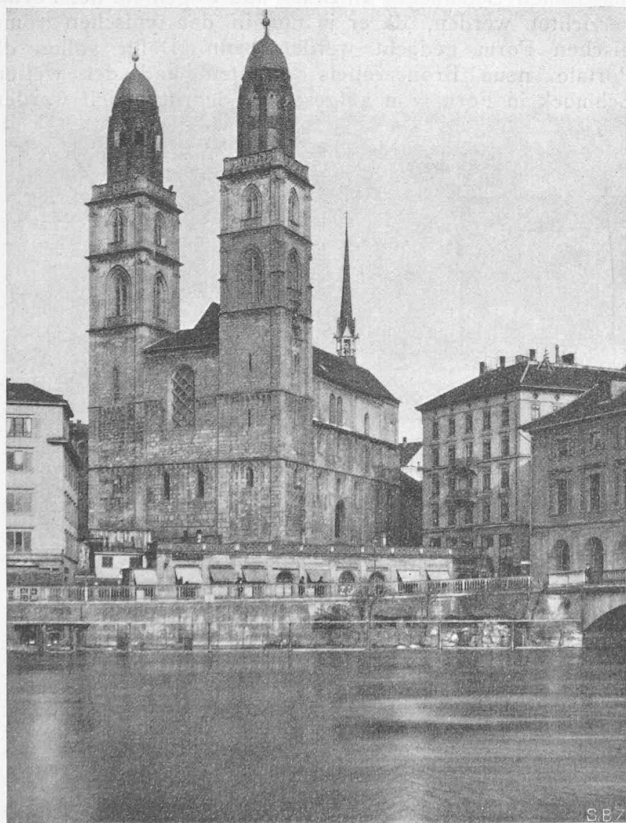
Abb. 8. Grossmünster in Zürich, aus Westen, vor 1890.

widerlager nachgegeben hatten. Die Gewölbe konnten, wenn auch stark deformiert, erhalten bleiben, indem der Dachfuss so hoch gehoben wurde, dass wenigstens teilweise durchgehende Zugbalken eingezogen werden konnten. Der Ostgiebel wurde dabei roh über die Hand aufgemauert und verunstaltet. Merkwürdigerweise hielten nur die Schiffgewölbe nicht Stand, trotzdem gerade an dieser Stelle primitive Versuche mit Strebepeilern gemacht worden waren. Mit ihrer Bauauffälligkeit wurden nach dem Brand des nördlichen Turmhelmes von 1763 Neubaupläne begründet, denn schon damals trennte sich Zürich unschwer von seinen nicht allzu zahlreichen Baudenkmalern. Breitinger rettete als Bauherr des Stiftes die Kirche vor dem Untergang; er konnte es aber nicht hindern, dass die Seitenschiffenster vergrössert und „überflüssiger“ Zierart entfernt wurde, um dem Zeitgeschmack Rechnung zu tragen. Eine schief eingebrochene Eingangstüre verstümmelte die Apsis der Zwölfbotenkapelle. Auch der Helm des Karlsturmes wurde abgebrochen und die Wimperge beider Türme zu vollen Geschossen mit Aussichtsterrassen und Eckpyramiden ergänzt (Abb. 7). Indessen erhielten die Türme schon 1779 ihre charakteristischen, gotischen Hauben, die ebensogut für verzapfte Tradition wie für den ersten Versuch einer frühen Romantik angesprochen werden können (Abb. 8).
