Das Hotel St. Peter in Zürich.

SCHNEIDER & TSCHUMPER,
Architekten in Zürich.

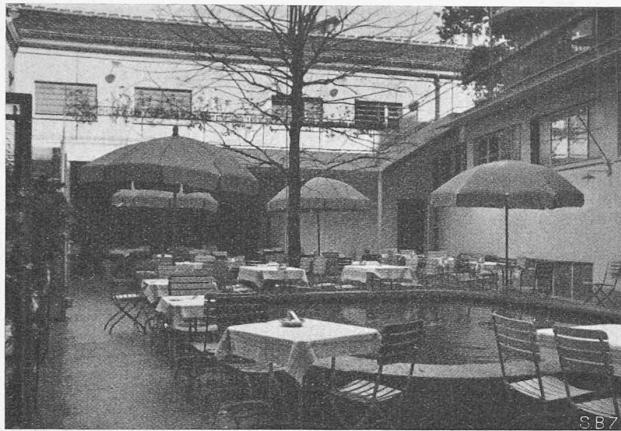
Abb. 12. Hofgarten gegen Personal-Wohnflügel gesehen.

Die ausführlichen Zeichnungen geben in die Organisation der Anlage klaren Einblick: die Räume für den eigentlichen Hoteldienst nehmen im Erdgeschoss möglichst wenig Grundfläche in Anspruch, um allen Platz den Räumen der Restaurants zur Verfügung zu stellen. Denn diese sind hauptsächlich auf die Gäste aus der Stadt angewiesen, indem an normalen Tagen rd. 200 (in Stosszeiten bis 600) Gäste pro Mahlzeit bedient werden, während das Hotel bei Vollbesetzung 70 (in Stosszeiten über 80) Betten bieten kann. Die gegenseitige Lage von Eingang, Hotelhalle und den beiden Restauranträumen ist äusserst ökonomisch, wogegen aber die Oekonomie des Grundrisses zu weit getrieben erscheint bezüglich des Office: es wird bei Vollbetrieb in beiden Restaurants und im Hofgarten überlastet und kann nur mit unwirtschaftlichem Aufwand an Personal betrieben werden. Das Gleiche gilt hinsichtlich der Nebenräume der Küche. Bestens bewährt hat sich Lage und Lüftung der Küche bezüglich der Geruchsfreiheit im ganzen Hause. — An der dem Hauptbau gegenüber liegenden Hofseite sind Wohnräume für Personal untergebracht, der Zugang zur Terrasse (über der Küche) läuft vor deren Fenstern entlang (Abb. 12).

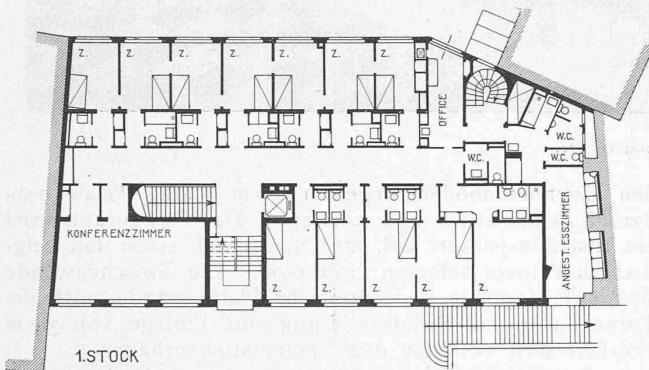
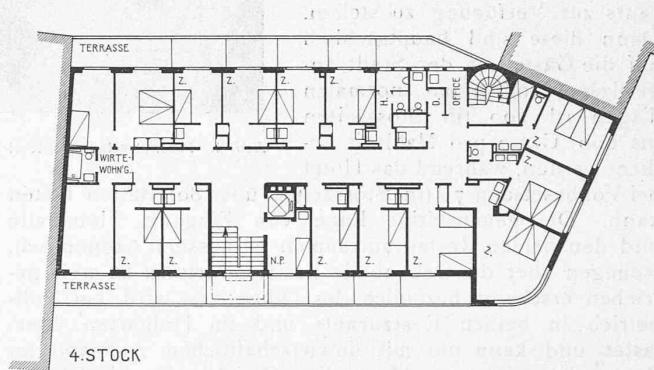
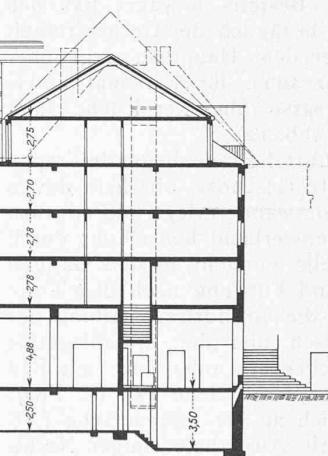
Abb. 6 und 7. Grundrisse der Hotel-Wohngeschosse.

Abb. 8 und 9 (links). Hofansicht des Hauptbaues mit Schnitt durch Küchenflügel.
Schnitt durch Hauptbau (rechts).
Masstab 1 : 400.

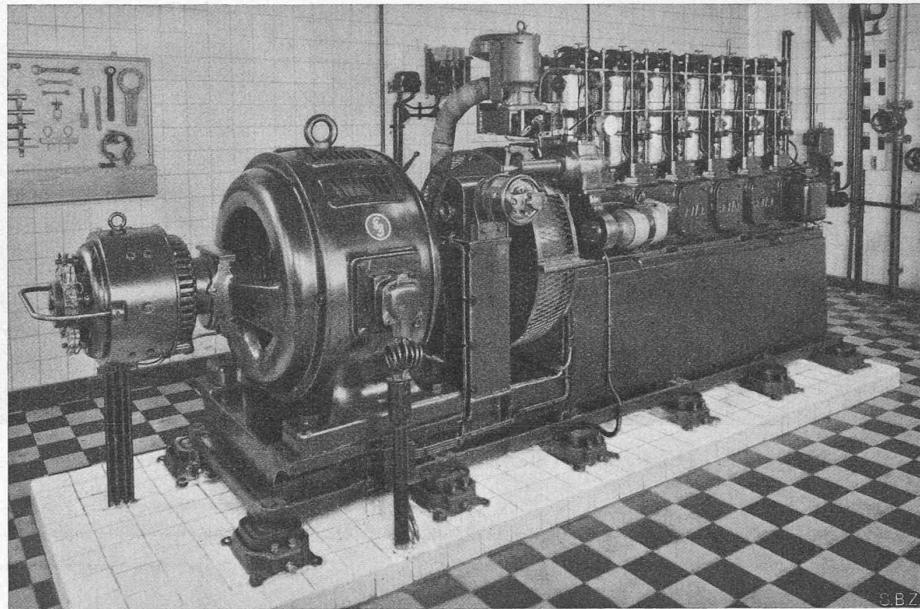
Abb. 4. Federnd gelagerte Diesel-Generatorgruppe.

Bei der Aufstellung von kleineren Lichtaggregaten mit Dieselmotorenantrieb hat wegen der hohen Umdrehungszahl die Frage der Uebertragung störender Geräusche und Erschütterungen eine erhöhte Bedeutung gewonnen, sodass sie häufig beim Kauf der Anlage schon eine entscheidende Rolle spielt.

Zwei Störungsquellen sind grundsätzlich zu unterscheiden; einmal die Schwingungen, die bei jeder Kurbelmaschine als Folge des Druckwechsels im Gestänge auftreten. Diese kleinen Stöße lösen hochfrequente Schwingungen des Fundaments aus, die sich als Körperschall in die Umgebung übertragen, und sich als pochenes Geräusch noch in grösserer Entfernung unangenehm bemerkbar machen können. Man kann sie in allen Fällen dadurch jedenfalls mindern, dass man das Fundament seitlich trennt und unter der Fundamentsohle eine elastische Schicht anordnet. Welches Isoliermaterial man dabei verwendet, ist grundsätzlich belanglos. Es kommt nur darauf an, dass das Material dauernd seine elastischen Eigenschaften behält. Korkplatten, am besten aus Naturkork, haben sich als zuverlässig hierfür erwiesen.

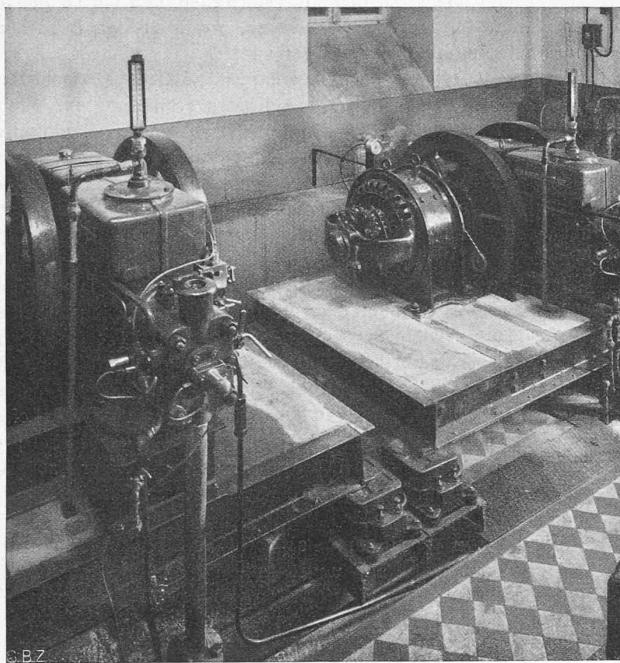
Abb. 2. Federnde Lagerung von Auflagerplatten.

Will man aber die günstigste Wirkung mit dem Isoliermaterial erzielen, wird man nicht in allen Fällen die ganze Fundamentfläche belegen. Bei niedrigen leichten Fundamenten wird es nicht nur billiger, sondern auch vom isolierungstechnischen Standpunkt richtiger sein, nur einen Teil der Fläche mit Isoliermaterial zu belegen, da dann infolge der grösseren Beanspruchung die Federung grösser und die Eigenschwingungszahl des isolierten Systems geringer wird. Wie hoch die Belastungen zu wählen sind, richtet sich naturgemäß nach der Art des verwendeten Materials.

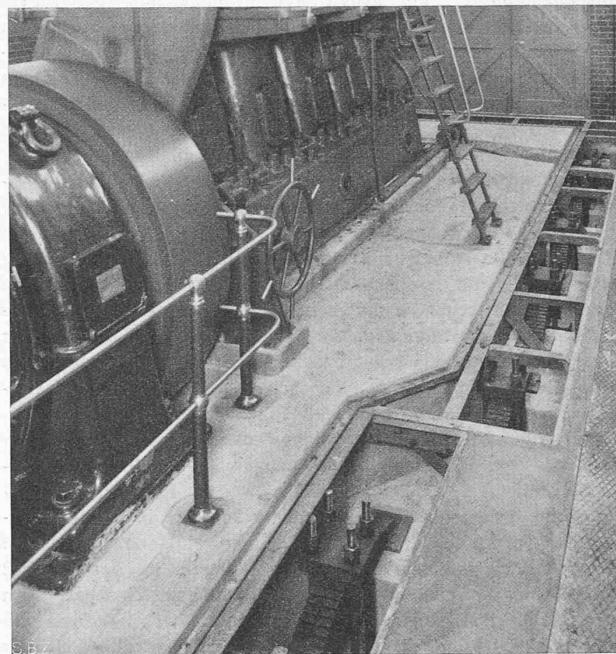
Abb. 3. Federnde Maschinenfundament-Unterfangung.

Die zweite Quelle von Störungen sind die Schwingungen, die als Folge der freien Massenkräfte entstehen. Die Wirkung dieser Massenkräfte könnte man durch Einbau von Isoliermaterialien auf der Fundamentsohle nur dann beeinflussen, wenn man die Eigenschwingungszahl des isolierten Systems (Maschine und Fundament) unter die Zahl der Schwingungen, deren Wirkung man abschwächen will, senken kann. Da ist bei den Massenkräften erster Ordnung die Betriebsdrehzahl, für die Massenkräfte zweiter Ordnung die doppelte Betriebsdrehzahl.

Es gibt aber ein Mittel, mit dem man sich von den an die physikalischen Eigenschaften der Isoliermaterialien gebundenen Eigenschwingungszahlen freimachen kann, und das sind die Feder-

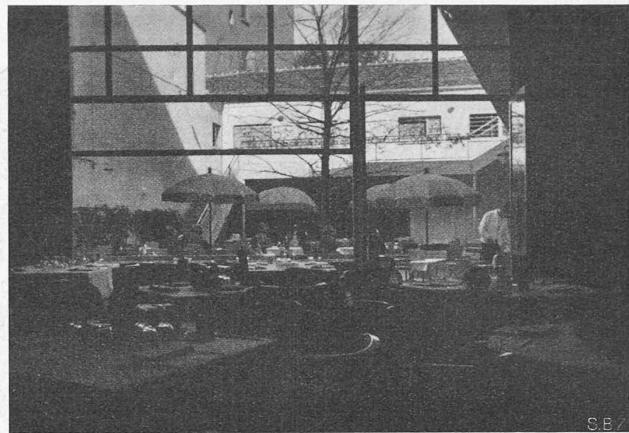
Abb. 10 und 11. Speisesaal gegen innen und gegen den Hof gesehen.

ist es vor allem im Speisesaal, als „Restaurant français“ ausgebaut (Abb. 10 und 11), gelungen, eine behagliche, unkonventionelle Stimmung zu schaffen, die sich gleichermaßen fernhält von modernem Purismus wie von muffiger Dekoration. Die goldbraungestrichenen, mit kleinen Bourbon-Lilien bestreuten Wände, die ebenso dunkle Decke, ein Gesimse längs einer Wand, wenige gute Bilder und in der Ecke eine Schutzpatronenfigur nach dem Vorbild französischer Tavernen sind die Mittel, mit denen die gewollte arttypische Stimmung erreicht worden ist. Also eine Form der Illusion, ein aus dem Ganzen isoliert herausgegriffener Raum, dessen Berechtigung gewiss nicht von theoretischen Standpunkten aus entkräftet werden kann.

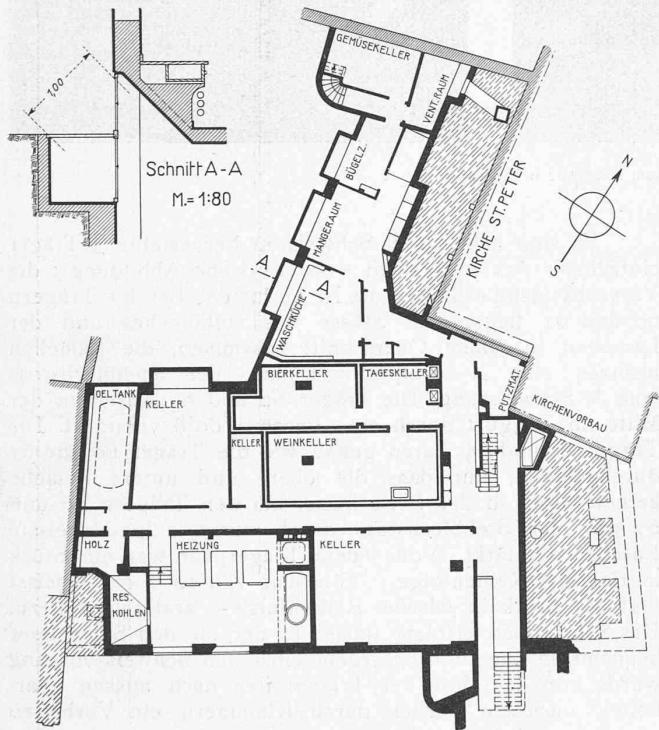
Abb. 4 und 5. Grundriss von Keller und Erdgeschoss. — Maßstab 1 : 400.
