**Zeitschrift:** Schweizerische Bauzeitung  
**Herausgeber:** Verlags-AG der akademischen technischen Vereine  
**Band:** 101/102 (1933)  
**Heft:** 20

## Der Abrutsch des alten Quai Perdonnet in Vevey, am 22. März 1933.

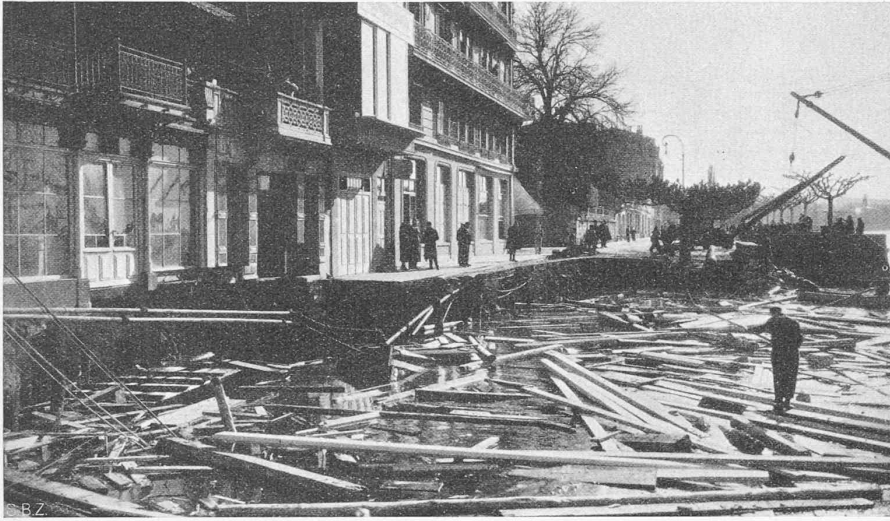
Abb. 9. Ansicht des Quai-Absturzes vom 22. März 1933, gegen Osten. — Photos E. Rieder, Vevey.
